令和2年度先進的AI・IoT活用ビジネス創出実証事業  
成果報告書

**“小規模酒蔵がIoTを活用し宮城の日本酒をわきたたせる”**

**「日本酒製造における先進的IoTを活用した  
データ取得・遠隔確認等システム」**

アンデックス株式会社  
蔵王酒造株式会社

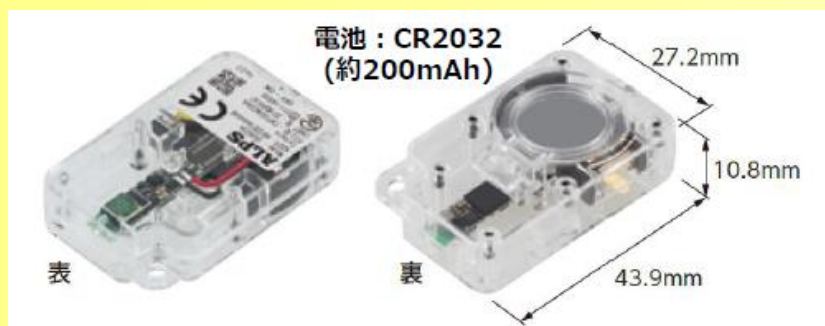
- 環境センサー (IoT FastKit)

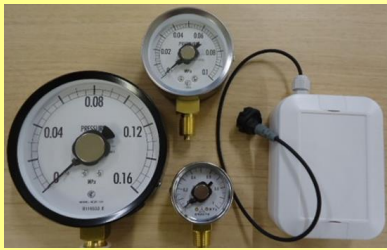
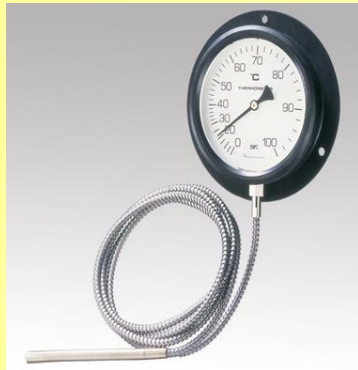
- 品温センサー（アナログメータ遠隔監視システム）

- 課題：目視検温とセンサー温度との差異が発生  
＜原因と対策＞
  - ②アナログセンサー  
アナログ温度計目盛りと収集データの差異については、  
設置（中心点ズレ）ミス、設定ミスが考えられる  
⇒対策：取付け治具を利用し、中心設置を実施  
専用機器により誤差修正、読取レンジ変更を実施

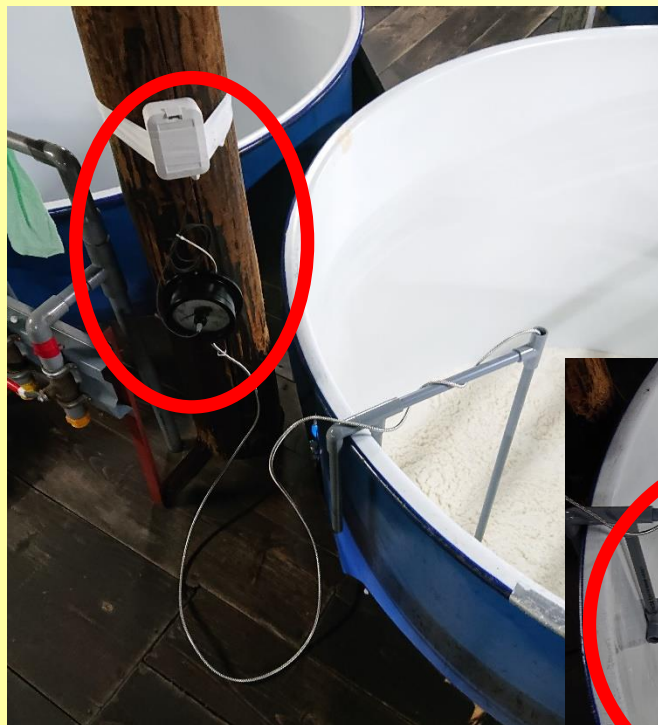
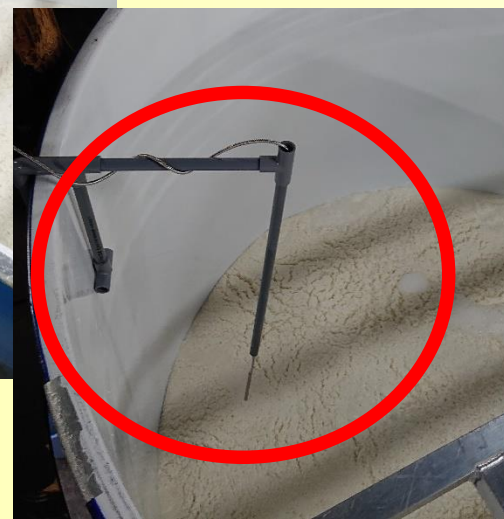
- センサー設置（酒蔵タンク室）

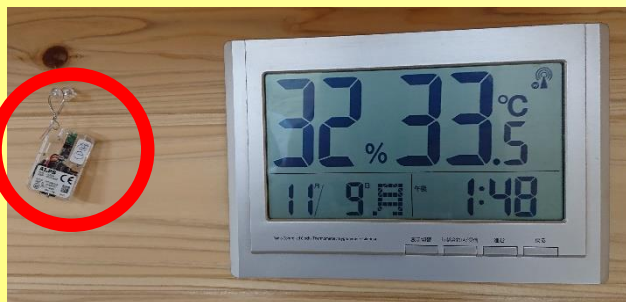
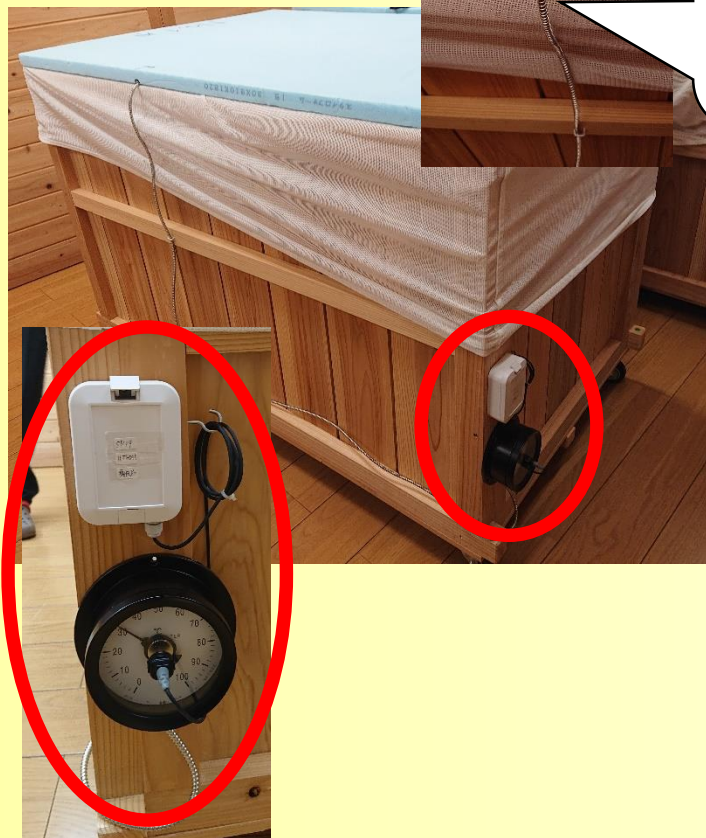
- センサー設置（麴室）

センサーケーブルが太いため、蓋に切込みを入れる必要があった

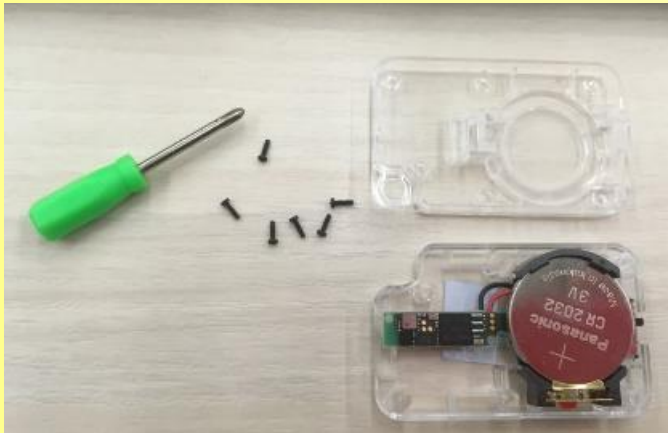
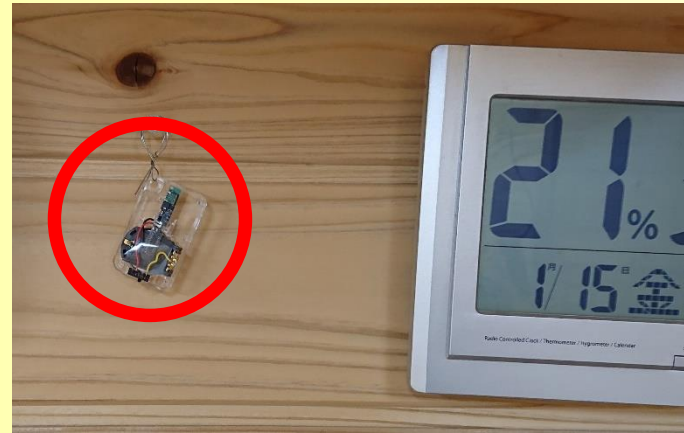
高温・高湿度の環境下ではケース内にこもった熱気の影響により温度・湿度が変化する可能性あり

⇒対策：ケースを外し、差異がなくなるかを確認

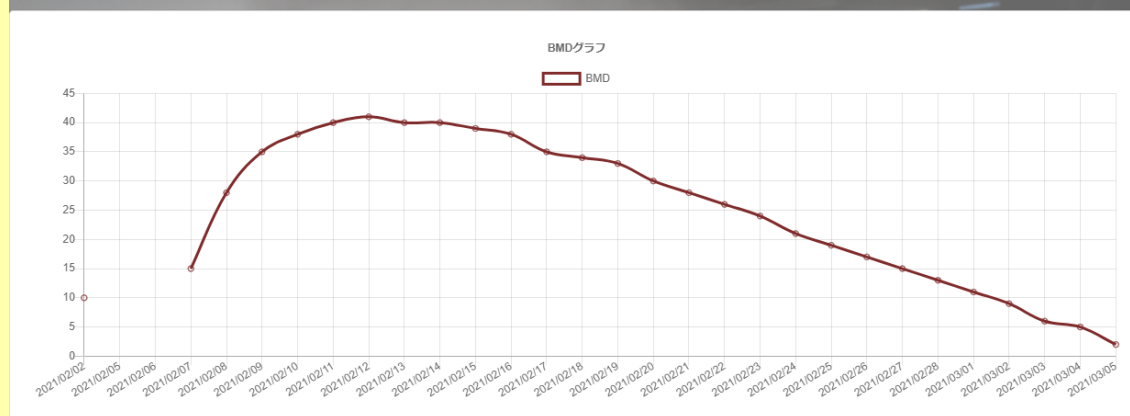
- もろみ管理表 グラフ表示
