## 第 20 回蒲生干潟自然再生協議会 協議事項

「コアジサシ繁殖地保全のための造成砂地上面の海浜植物及び堤防付近のクズの除草について」

蒲生干潟自然再生協議会事務局

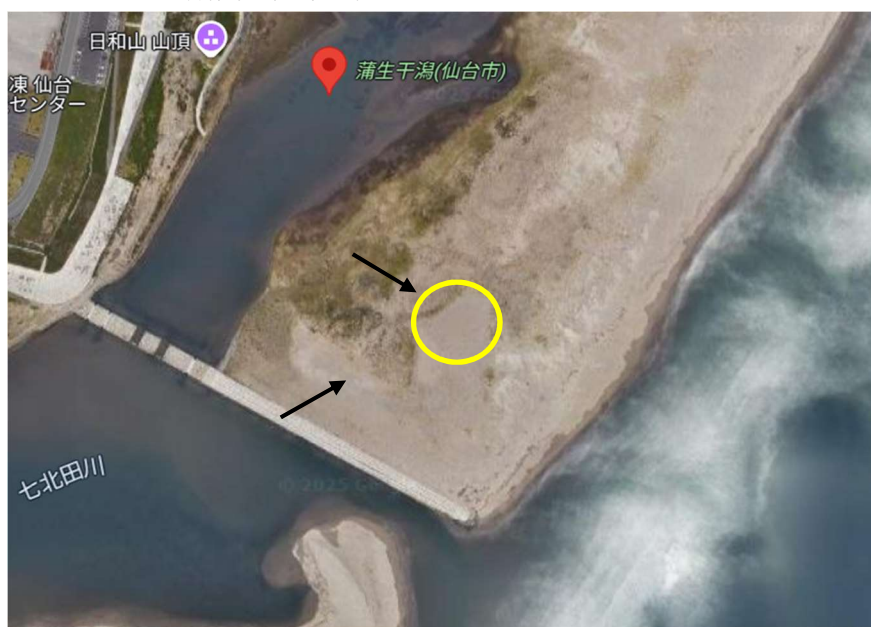
図1 除草予定地

営巣適地を維持、創出する観点から上面の海浜草地の除草を試みたい。具体的には砂山上面全体の1/4程度の範囲を考えている(図1)。

除草で出た草は袋に集め、仙台市のごみ処分施設(今泉工場)に自己搬入する。来年度の繁殖に向け、今回秋から3月までの期間に除草を実施したい。

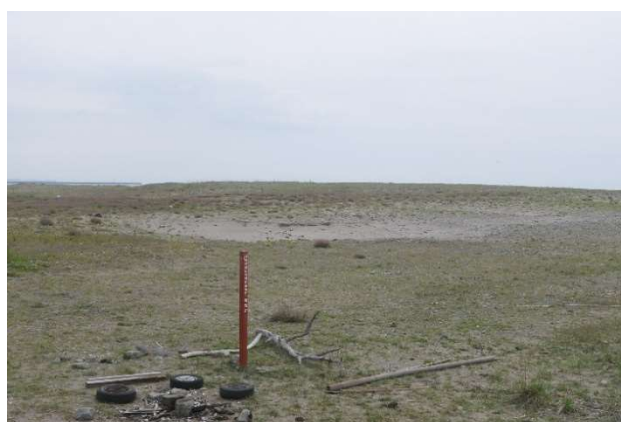
図2 導流提側から予定地の砂山側面 2025. 5.24

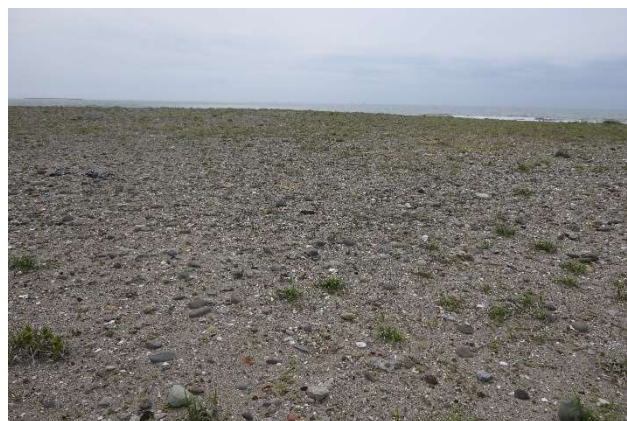
図3 造成砂山上面の草の状況 2025. 5.24

整備した造成砂山、立て看板、ロープの設置は、高潮からの営巣地保護や人の立ち入り抑制に一定程度の効果はあった。2023年以降、砂山上面において営巣は行われない。この理由として上面の海浜草地の被覆面積が増大し、コアジサシの営巣環境に適さないことが考えられる。

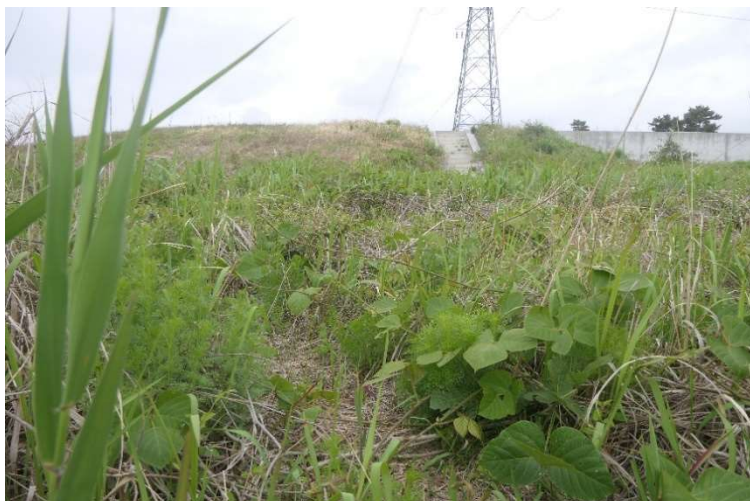
#### ①「北西部防潮堤－残存松」ルート(写真①)

写真①：「北西部防潮堤－残存松」ルート（防潮堤をのぞむ）2025.5.24

- ・ルートに掛かるクズの伐採。  
ルートを含め幅 2 m 程度の幅で除去。

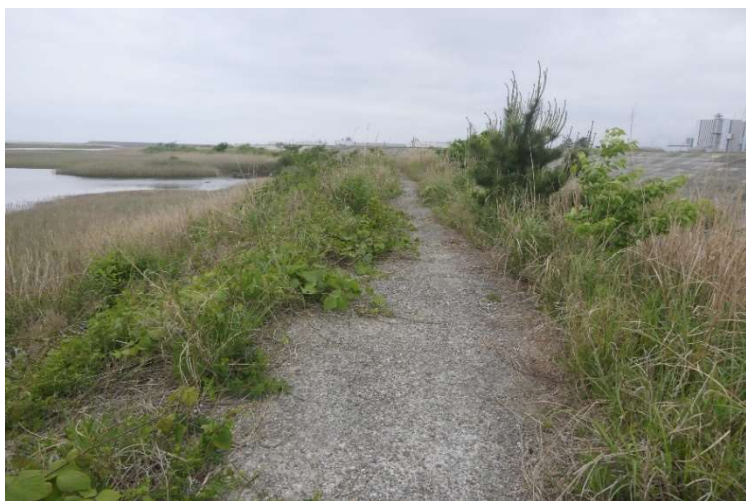
#### ②「旧淡水池脇」観察ルート(写真②)

写真②：「旧淡水池脇」ルート（写真の左側が旧淡水池）2025.5.24

- ・ルートに掛かるクズの伐採。

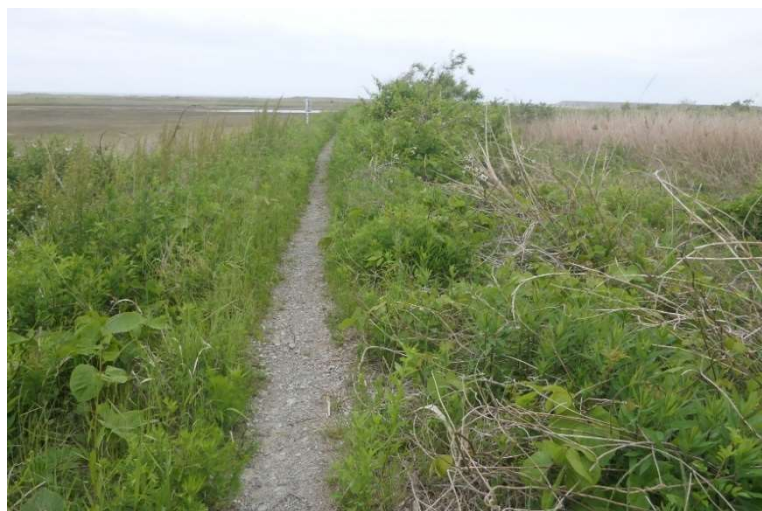
#### ③「日和山－旧淡水池」ルート(写真③)

写真③：「日和山－旧淡水池」ルート。（写真左側が干潟）2025.5.24

- ・ルートに掛かるクズの伐採。
- ・干潟側ヨシ原に進出したクズの伐採、根茎駆除。☀印
