第 11 回 評 価 委 員 会
村田町竹の内地区産業廃棄物最終処分場
生活環境影響調査報告書
概 要 版

宮 城 県

1. 生活環境影響調査の概要

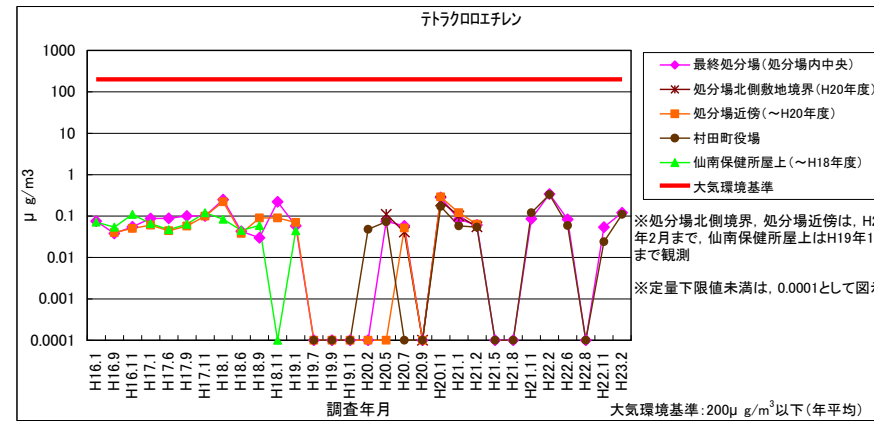
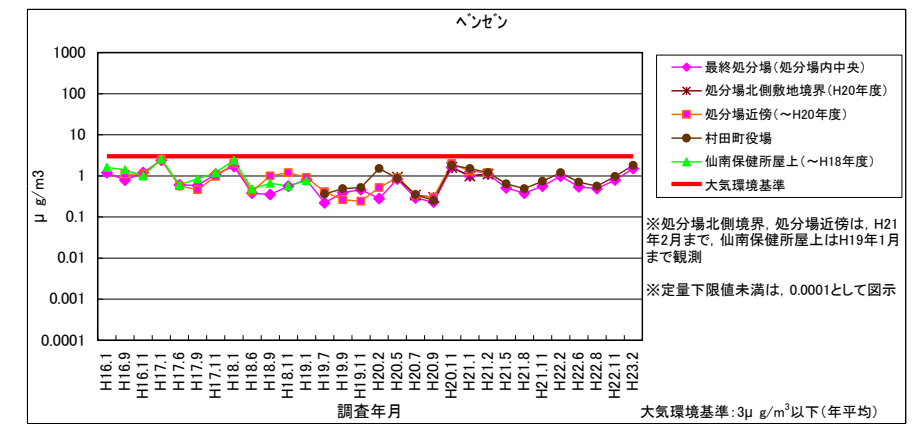
- 処分場内の調査地点における環境基準が定められている4物質（ジクロロメタン、ベンゼン、トリクロロエチレン、テトラクロロエチレン）の濃度は、いずれも環境基準を満たしており、また、対照地点と同程度の値であった。
- 処分場内の調査地点における指針値が定められている6物質（塩化ビニルモノマー、1, 3-ブタジエン、アクリロニトリル、クロロホルム、1, 2-ジクロロエタン、水銀）の濃度は、いずれも指針値を満たしており、また、対照地点と同程度の値であった。
- 処分場内の調査地点における硫化水素濃度は、定量下限値(0.0002ppm)未満であり、対策工事実施後は定量下限値未満の状況が続いている。
- 処分場内の調査地点における環境基準等が定められていない36物質の濃度は、いずれも対照地点と同程度の値であった。

トリクロロエチレン

テトラクロロエチレン

ジクロロメタン

ベンゼン

硫化水素

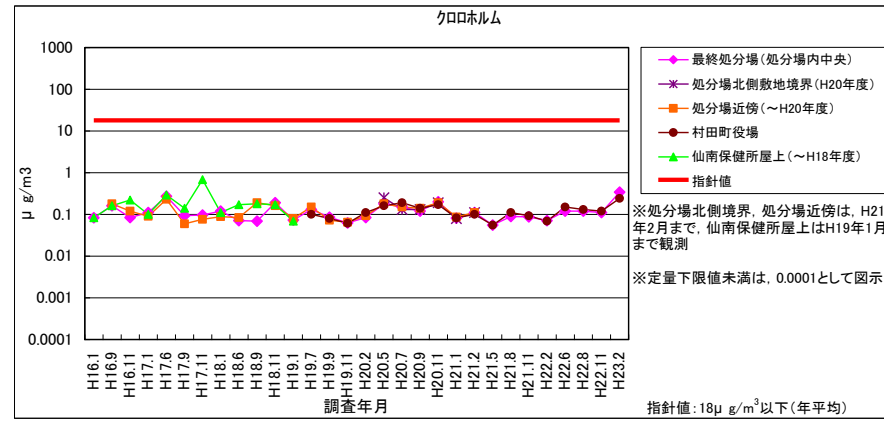
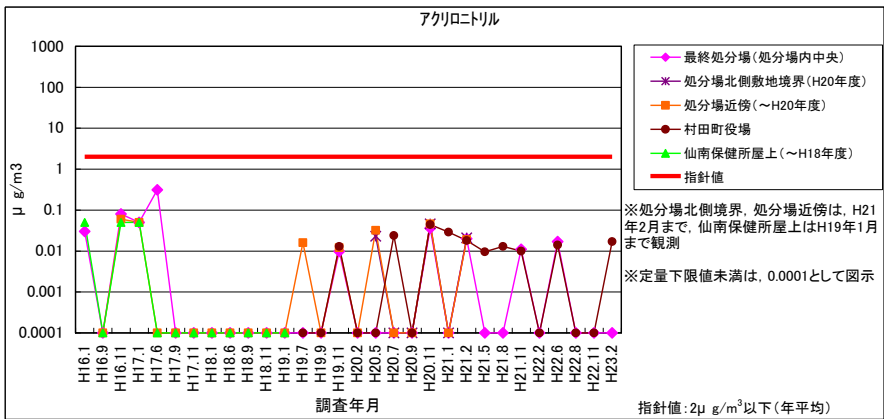
塩化ビニルモノマー

クロロホルム

1, 3-ブタジエン

1, 2-ジクロロエタン

アクリロニトリル

水銀

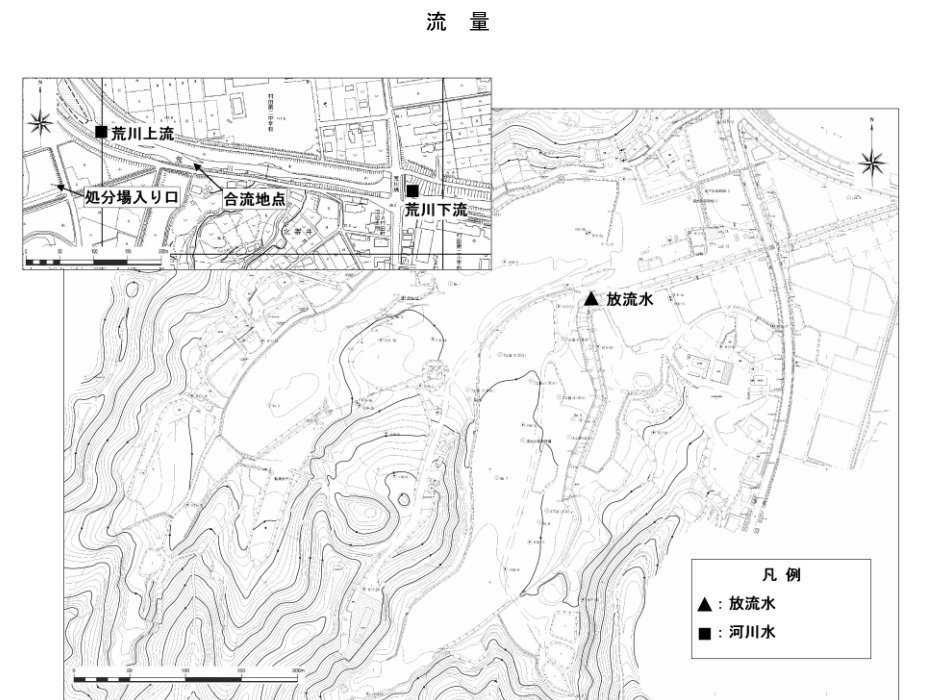
- 処分場からの放流水の水質は、分析した全項目で廃棄物処理法に定める放流水の基準に適合していた。
- 河川水の水質は、荒川上流と荒川下流で同程度の値を示した。

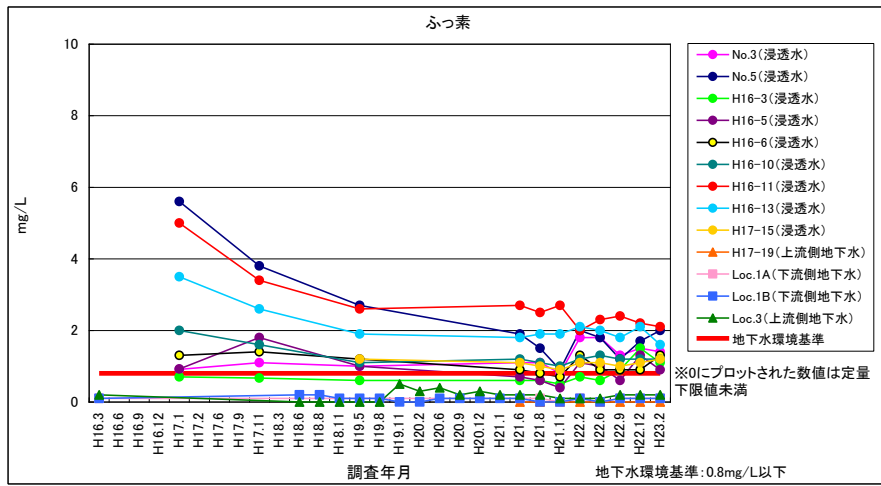
- 鉛がNo. 5, H16-3, H16-5, 砒素がH16-5, H16-13, BODがH16-3, H16-5, H16-13で廃棄物処理法に定める地下水等検査項目基準等に適合しなかった。また、ふっ素、ほう素はすべての地点で、1,4-ジオキサンはNo.5, H16-3, H16-5, H16-13で、ダイオキシン類はH16-5の1ヶ所で環境基準に適合しなかった。

なお、ダイオキシン類が11月の調査時に110pg-TEQ/L（浮遊物量140mg/L）を示したH16-5について、翌年2月に再調査した結果、その値は4.6pg-TEQ/L（浮遊物量34mg/L）であった。

生物化学的酸素要求量（BOD）

ふっ素

1,4-ジオキサン

電気伝導率 (H21年度～)

ほう素

ダイオキシン類

硫酸イオン (H21年度～)

塩化ビニルモノマー

塩化物イオン (H21年度～)

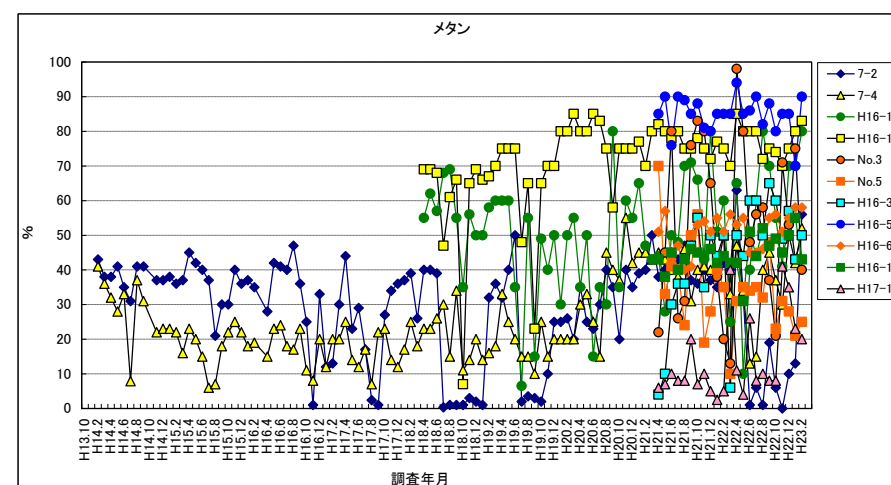
- 硫化水素濃度は、H16-11 で最大 400ppm を示したが、その他の地点ではいずれも 100ppm 以下であった。測定初期 (平成 13 年度, 平成 18 年度) と比較すると減少しており, 平成 21 年度と比較すると横ばい傾向であった。
- メタン濃度は、H16-5 で最大 90% を示した他, No. 3, H16-11 は, 他の地点よりメタン濃度が高い状態であった。
- 発生ガス量は、H16-5 では 4 月に 1 分あたり 8.4L と, 過去の経年変動と比較して高い値を示した以降, 1 分あたり 0.25~4.9L の間で変動していた。H16-5 以外は, 1 分間あたり 1L 以下であった。

- 塩化物イオンの濃度は、H16-13 で最大 1200mg/1 と, 他の地点に比べ高い値を示していた。次いで H16-3 で最大 520mg/1, H16-5 で最大 500mg/1 の値を示し, 変動しながら推移していた。
なお, その他の地点では No. 5 が 11 月測定時に 240mg/1 を示した以外は, 200mg/1 以下の濃度で推移していた。

硫化水素 (管頭下 1m で測定) ※下図: 対数表示

メタン (管頭下 1m で測定)

発生ガス量

塩化物イオン

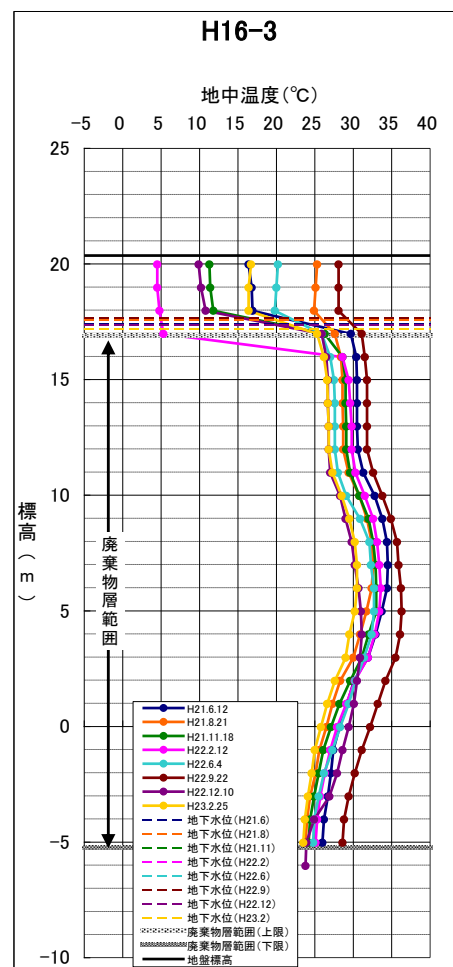
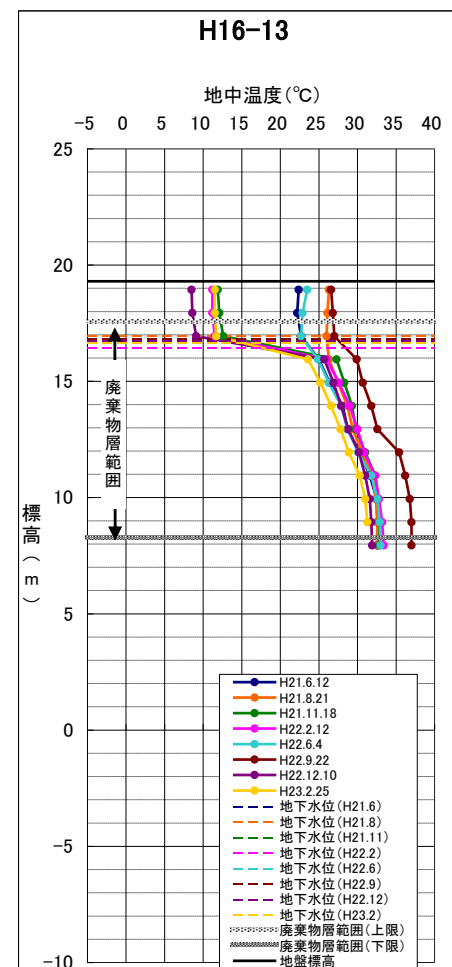
- 12月10日の調査では、廃棄物埋立区域外の地下水の調査地点のうち、最も深い観測井戸である Loc. 1A の最高温度は、地表からの影響を受けにくいと思われる管頭からの深度 10m 以下では、12.8℃（深度 18～20m, 標高-1.66m～-3.66m）であった。また、廃棄物埋立区域内の浸透水のうち、最も水温が高かった地点は、平成 21 年度下半期では H16-3 であったが、平成 22 年度下半期では H16-13 で 31.9℃（深度 12m, 標高 7.94m）であり、Loc. 1A との温度差は 19.1℃であった。
- 2月25日の調査では、廃棄物埋立区域外の地下水の調査地点のうち、最も深い観測井戸である Loc. 1A の最高温度は、地表からの影響を受けにくいと思われる管頭からの深度 10m 以下では、12.9℃（深度 20m, 標高-3.66m）であった。また、廃棄物埋立区域内の浸透水のうち、最も水温が高かった地点は、平成 21 年度下半期では H16-3 であったが、平成 22 年度下半期では H16-13 で 31.3℃（深度 11m, 標高 8.94m）であり、Loc. 1A との温度差は 18.4℃であった。
- 廃棄物埋立区域内の H16-3 や H16-13 の浸透水温度が廃棄物埋立区域外の地下水の温度よりも 20℃程度高いことから、廃棄物埋立区域の一部の地下では、微生物による廃棄物の分解反応等が継続していると考えられる。

Loc. 1A 地中温度

H16-3 地中温度

H16-13 地中温度

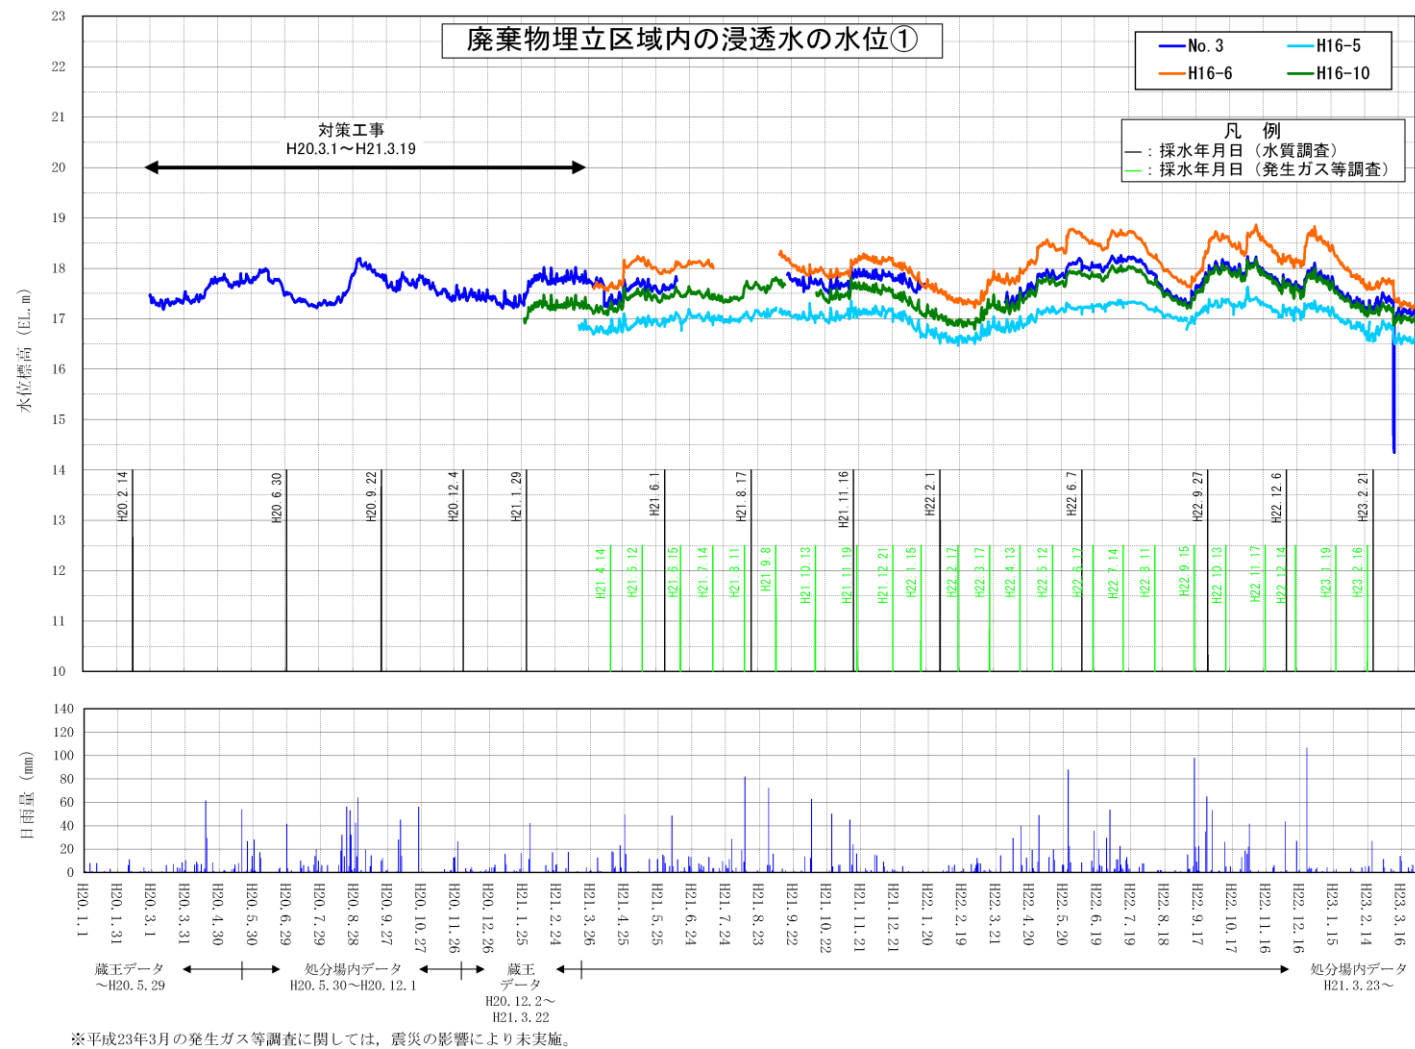
- 廃棄物埋立区域外の地下水の水位は、上流側は標高 16.94～22.15m の間で変動し、Loc. 3 では最大 1.41m の高低差であった。また、下流側は標高 12.80～15.84m の間で変動し、Loc. 4 では最大 2.00m の高低差であった。(平成 21 年度下半期における最大水位差は Loc. 4 で 1.38m)。
- 廃棄物埋立区域内の浸透水の水位は、標高 14.34～18.87m の間で変動し、No. 3 では最大 3.90m の高低差であった(平成 21 年度下半期における最大水位差は H16-6 で 1.08m)。
 なお、No. 3 で最大 3.90m の高低差が生じた要因は、平成 23 年 3 月 11 日発生した“東北地方太平洋沖地震(以下、「地震」という。)”により孔内水が噴出したもので、一時的に水位が低下したものである。
 なお、全般的には地震直後に一瞬上昇した後に元の水位よりも低下し、その後徐々に元の水位付近まで回復する傾向がみられた。
- 処分場内の浸透水は、上流側と下流側の水位が逆転していないことから、上流側から下流側へ流下しているものと推察される。

地下水水位調査地点図(廃棄物埋立区域外の地下水の水位)

地下水位調査地点図 (廃棄物埋立区域内の浸透水の水位①)

地下水位調査地点図 (廃棄物埋立区域内の浸透水の水位②)

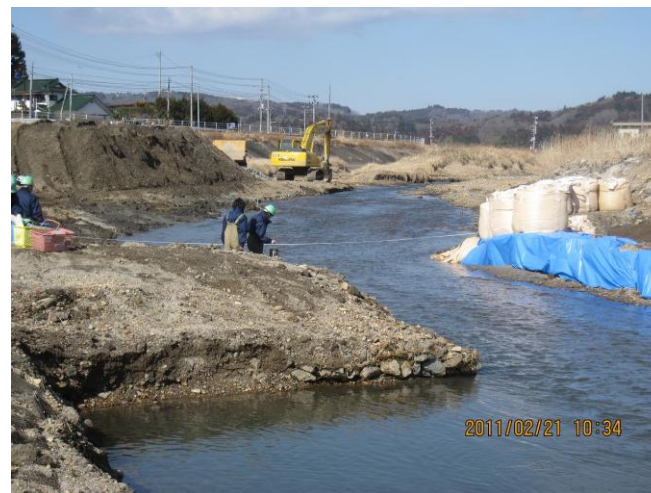
- AOD 値は、平成 22 年 12 月 6 日の調査では、荒川上流で 670%、荒川下流で 750%、平成 23 年 2 月 21 日の調査では、荒川上流で 340%、荒川下流で 380%であり、調査期間において、荒川上流と下流の AOD 値に大きな差はなかった。

バイオモニタリング調査状況写真（H23.2.21）
