村田町竹の内地区産業廃棄物最終処分場

生活環境影響調査報告書

概 要 版

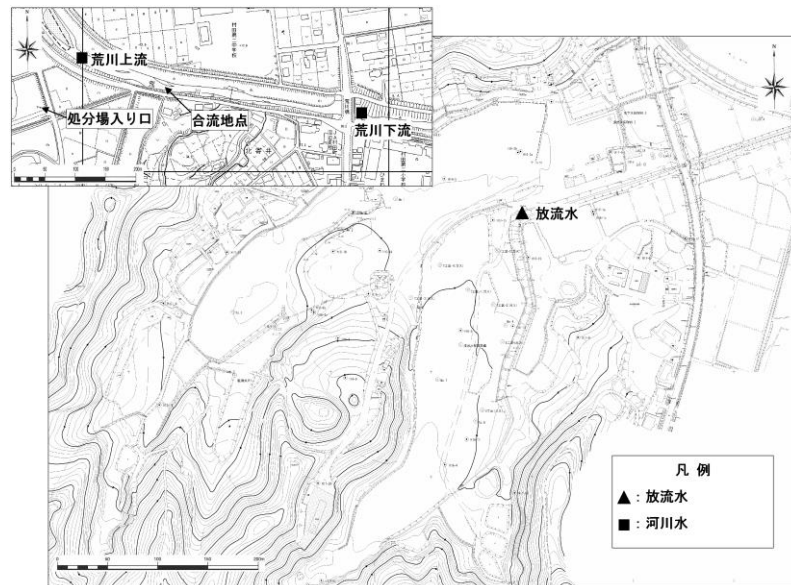
図 2-21 放流水及び河川水の水質調査地点図

処分場からの放流水による生活環境保全上の支障の有無を把握するため、放流水1地点と河川水2地点（放流水と河川水が合流する地点よりも上流側の地点と下流側の地点）で12月、2月に水質調査を実施した。その結果は次のとおりであった。
