村田町竹の内地区産業廃棄物最終処分場

生活環境影響調査報告書

概 要 版

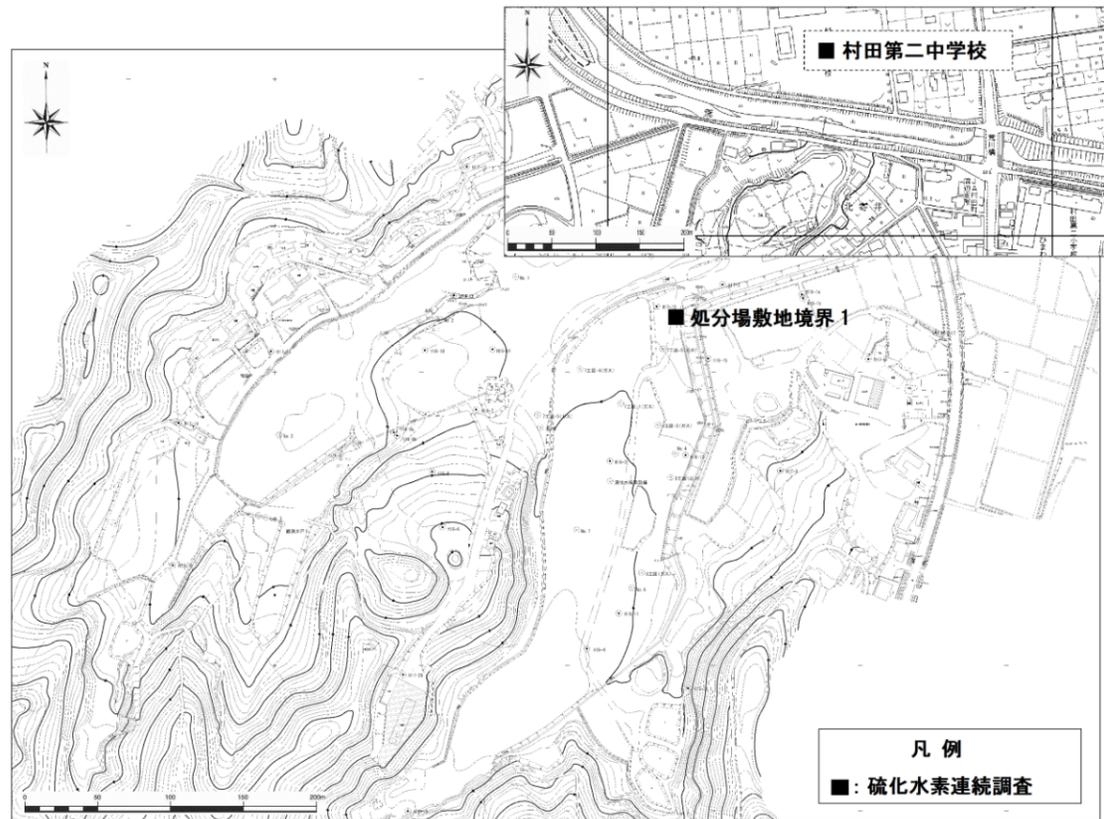
図 2-15 硫化水素連続調査地点図

硫化水素による生活環境保全上の支障の有無を把握するため、処分場の敷地境界1地点と村田第二中学校1地点の合計2地点において、調査期間中30秒毎に24時間連続で硫化水素を測定した。

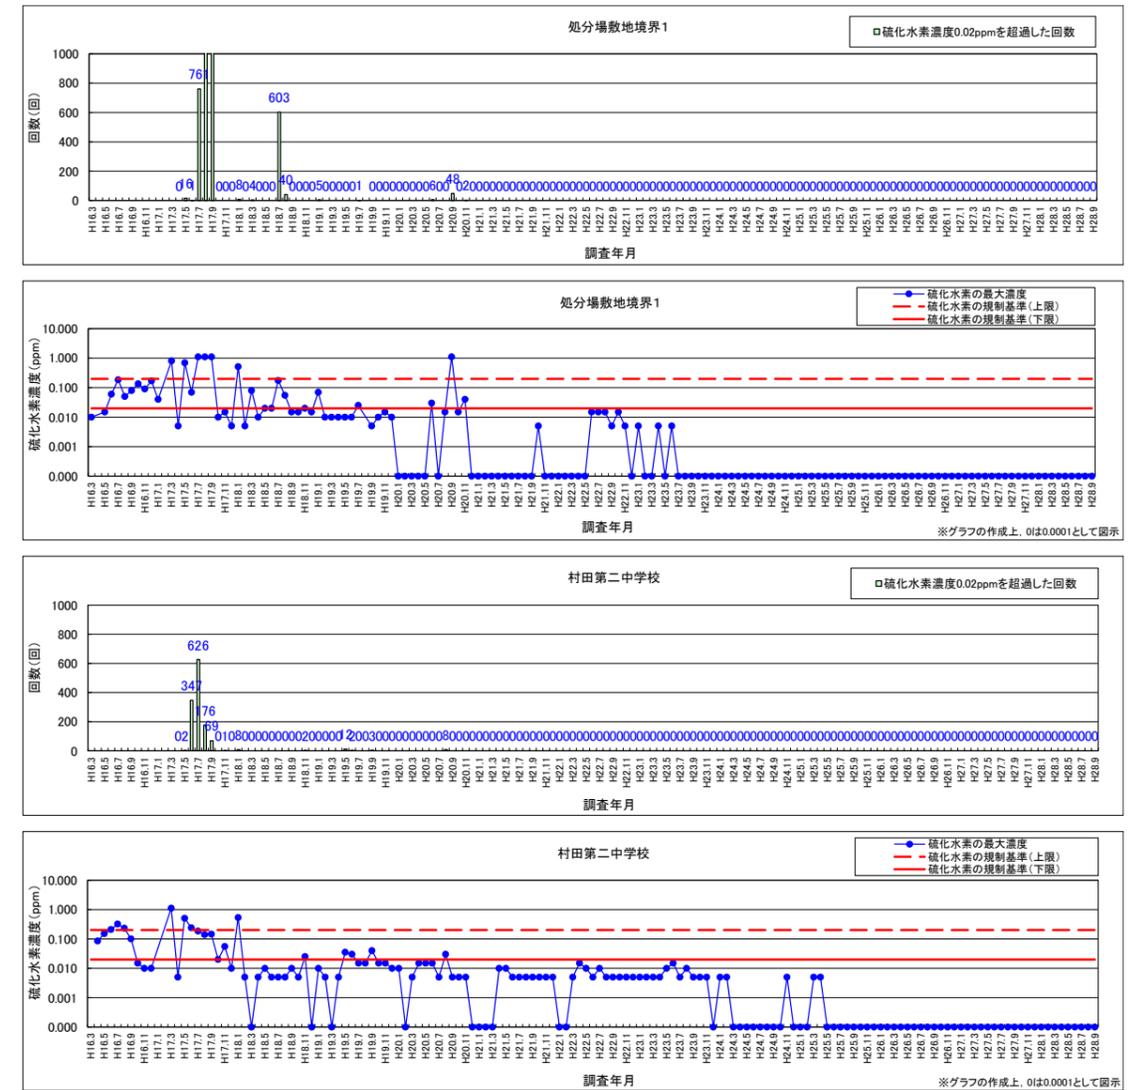
図 2-16 硫化水素連続調査結果図

- すべての月で、硫化水素の値は定量下限値\* (0.0002ppm) を下回った。
- 平成 21 年度以降において基準濃度とした 0.02ppm を超えるような濃度は測定されておらず、目標値を満たす状況が継続している。

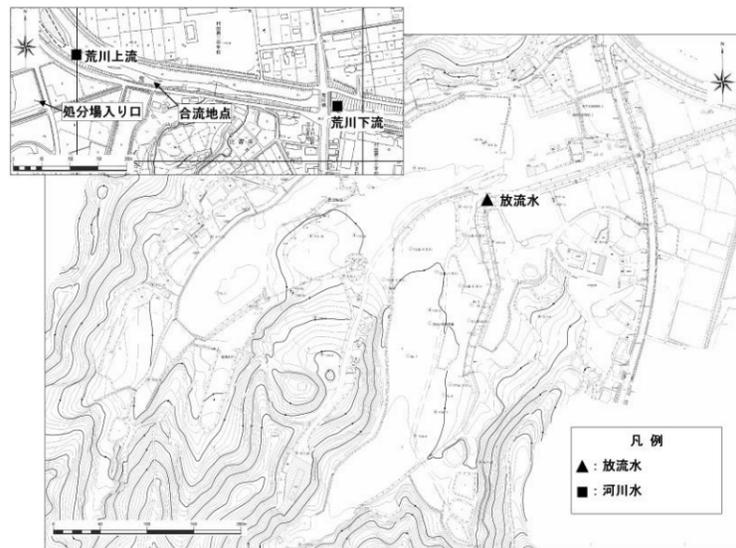
図 2-21 放流水及び河川水の水質調査地点図

処分場からの放流水による生活環境保全上の支障の有無を把握するため、放流水1地点と河川水2地点（放流水と河川水が合流する地点よりも上流側の地点と下流側の地点）で5月、7月に水質調査を実施した。その結果は以下のとおりであった。

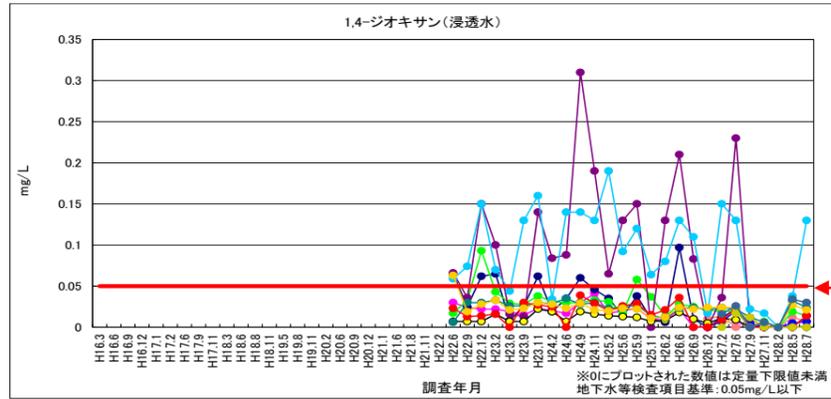
図 2-30 1,4-ジオキサン（浸透水）

- 一部の観測井戸でBOD, 1,4-ジオキサンが地下水等検査項目基準, ダイオキシン類, ふっ素及びほう素が環境基準を超過したが, それ以外の項目は基準に適合していた。
- BODについては, No.3b, No.5b, H16-3, H16-5, H16-11, H16-13で地下水等検査項目基準に適合しなかった。経年変化を見ると, 横ばい傾向にある。
- 1,4-ジオキサンについては, H16-13で地下水等検査項目基準に適合しなかった。経年変化を見ると, 観測値にばらつきはあるもの, 横ばい傾向にある。
- ダイオキシン類については, H16-5で指標とする環境基準を超える値が検出された。発生源について, 同族体組成から推定すると, 燃焼由来と考えられる。
- ふっ素及びほう素については, No.5b, H16-3, H16-10, H16-11, H16-13, H17-15で地下水環境基準に適合しなかった。経年変化を見ると, 横ばい傾向にある。

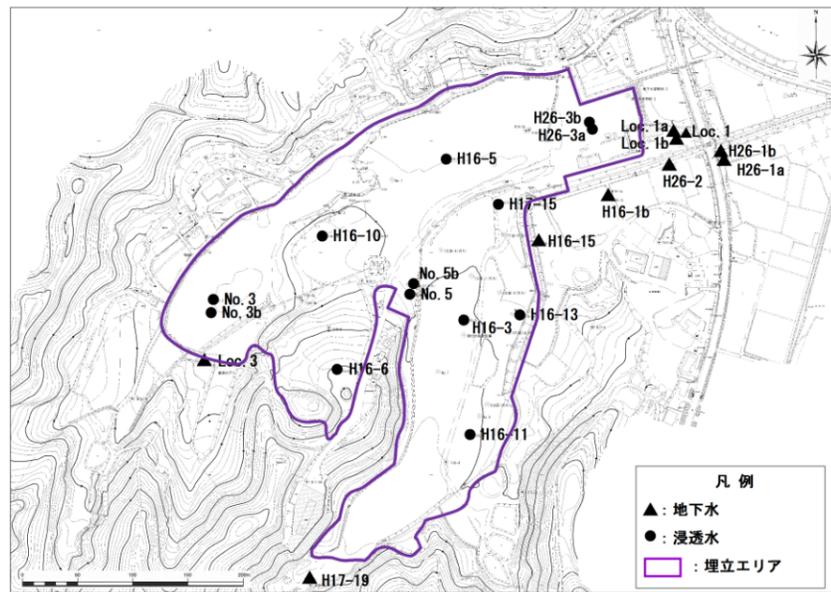
図 2-44 浸透水及び地下水水質調査地点図

処分場内の廃棄物により汚染された浸透水の地下水への拡散又はそのおそれを把握するため、11地点(No.3b, No.5b, H16-3, H16-5, H16-6, H16-10, H16-11, H16-13, H17-15, H26-3a, H26-3b)及び処分場周辺の地下水観測井戸10地点(Loc.1, Loc.1a, Loc.1b, Loc.3, H16-1b, H16-15, H17-19, H26-1a, H26-1b, H26-2)合計21地点で5月,7月に水質調査を実施した。その結果は,次のとおりであった。なお,測定回数を年1回とした17項目については,7月に浸透水11地点で実施している。

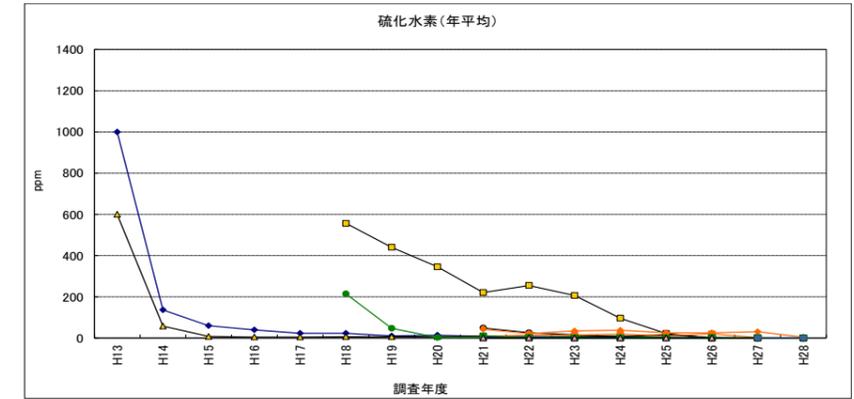
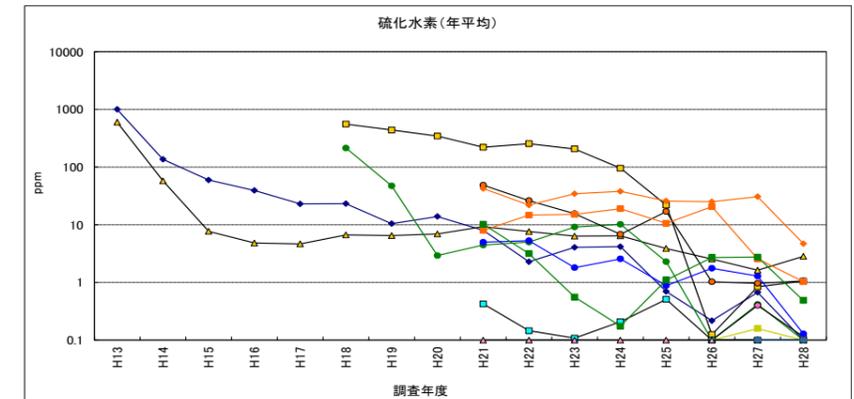
図 2-45 硫化水素 (管頭下 1m で測定) ※下図：対数表示

- 硫化水素濃度は、全ての地点で 100ppm 以下であり、最大でも H16-6 で 14ppm (平成 28 年 8 月) であった。
- メタン濃度は 0~84vol% の範囲で測定され、H16-11 で最大 84vol% (平成 28 年 4 月) を示したほか、No.3 が最大 82vol% (平成 28 年 4 月) と、他の地点よりメタン濃度が高い傾向を示した。
- 発生ガス量は、H16-5 が最大 0.92L/分 (平成 28 年 5 月), H16-6 が最大 0.90L/分 (平成 28 年 5 月) と、他の地点より高い数値を示しているが、全観測地点で 1L/分以下であり、経年変化は減少傾向か横ばい傾向であった。

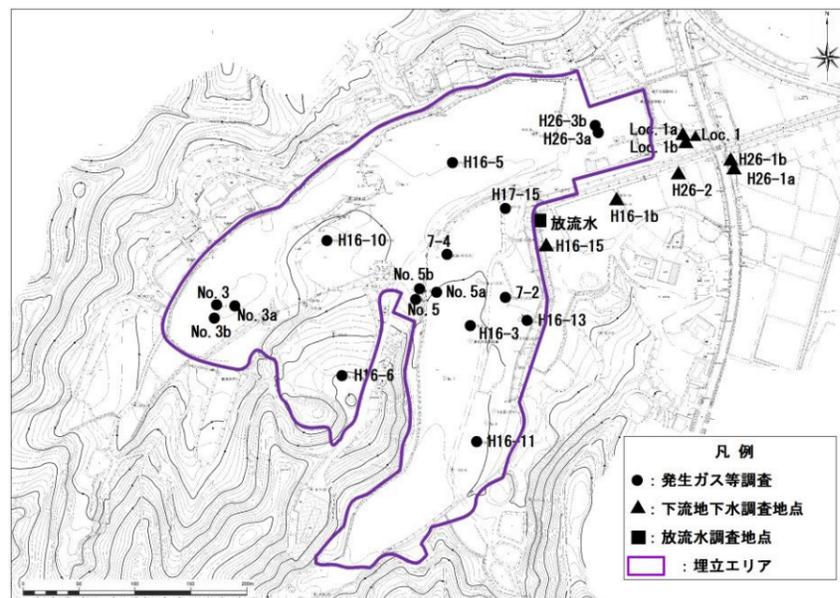
図 2-48 発生ガス等調査・下流地下水状況調査・放流水状況調査地点図

処分場の状況を確認するため、処分場内の観測井戸 17 地点 (No.3, No.3a, No.3b, No.5, No.5a, No.5b, H16-3, H16-5, H16-6, H16-10, H16-11, H16-13, H17-15, 7-2, 7-4, H26-3a, H26-3b) で、硫化水素等の発生ガスについて毎月調査を実施した。また、13 地点 (No.3b, No.5b, H16-3, H16-5, H16-6, H16-10, H16-11, H16-13, H17-15, 7-2, 7-4, H26-3a, H26-3b) で浸透水についての調査を毎月実施した。

下流地下水状況調査として処分場下流側の観測井戸 8 地点 (Loc.1, Loc.1a, Loc.1b, H16-1b, H16-15, H26-1a, H26-1b, H26-2), 放流水状況調査として 1 地点 (放流水採取地点) で水質調査を毎月実施した。その結果は、次のとおりであった。

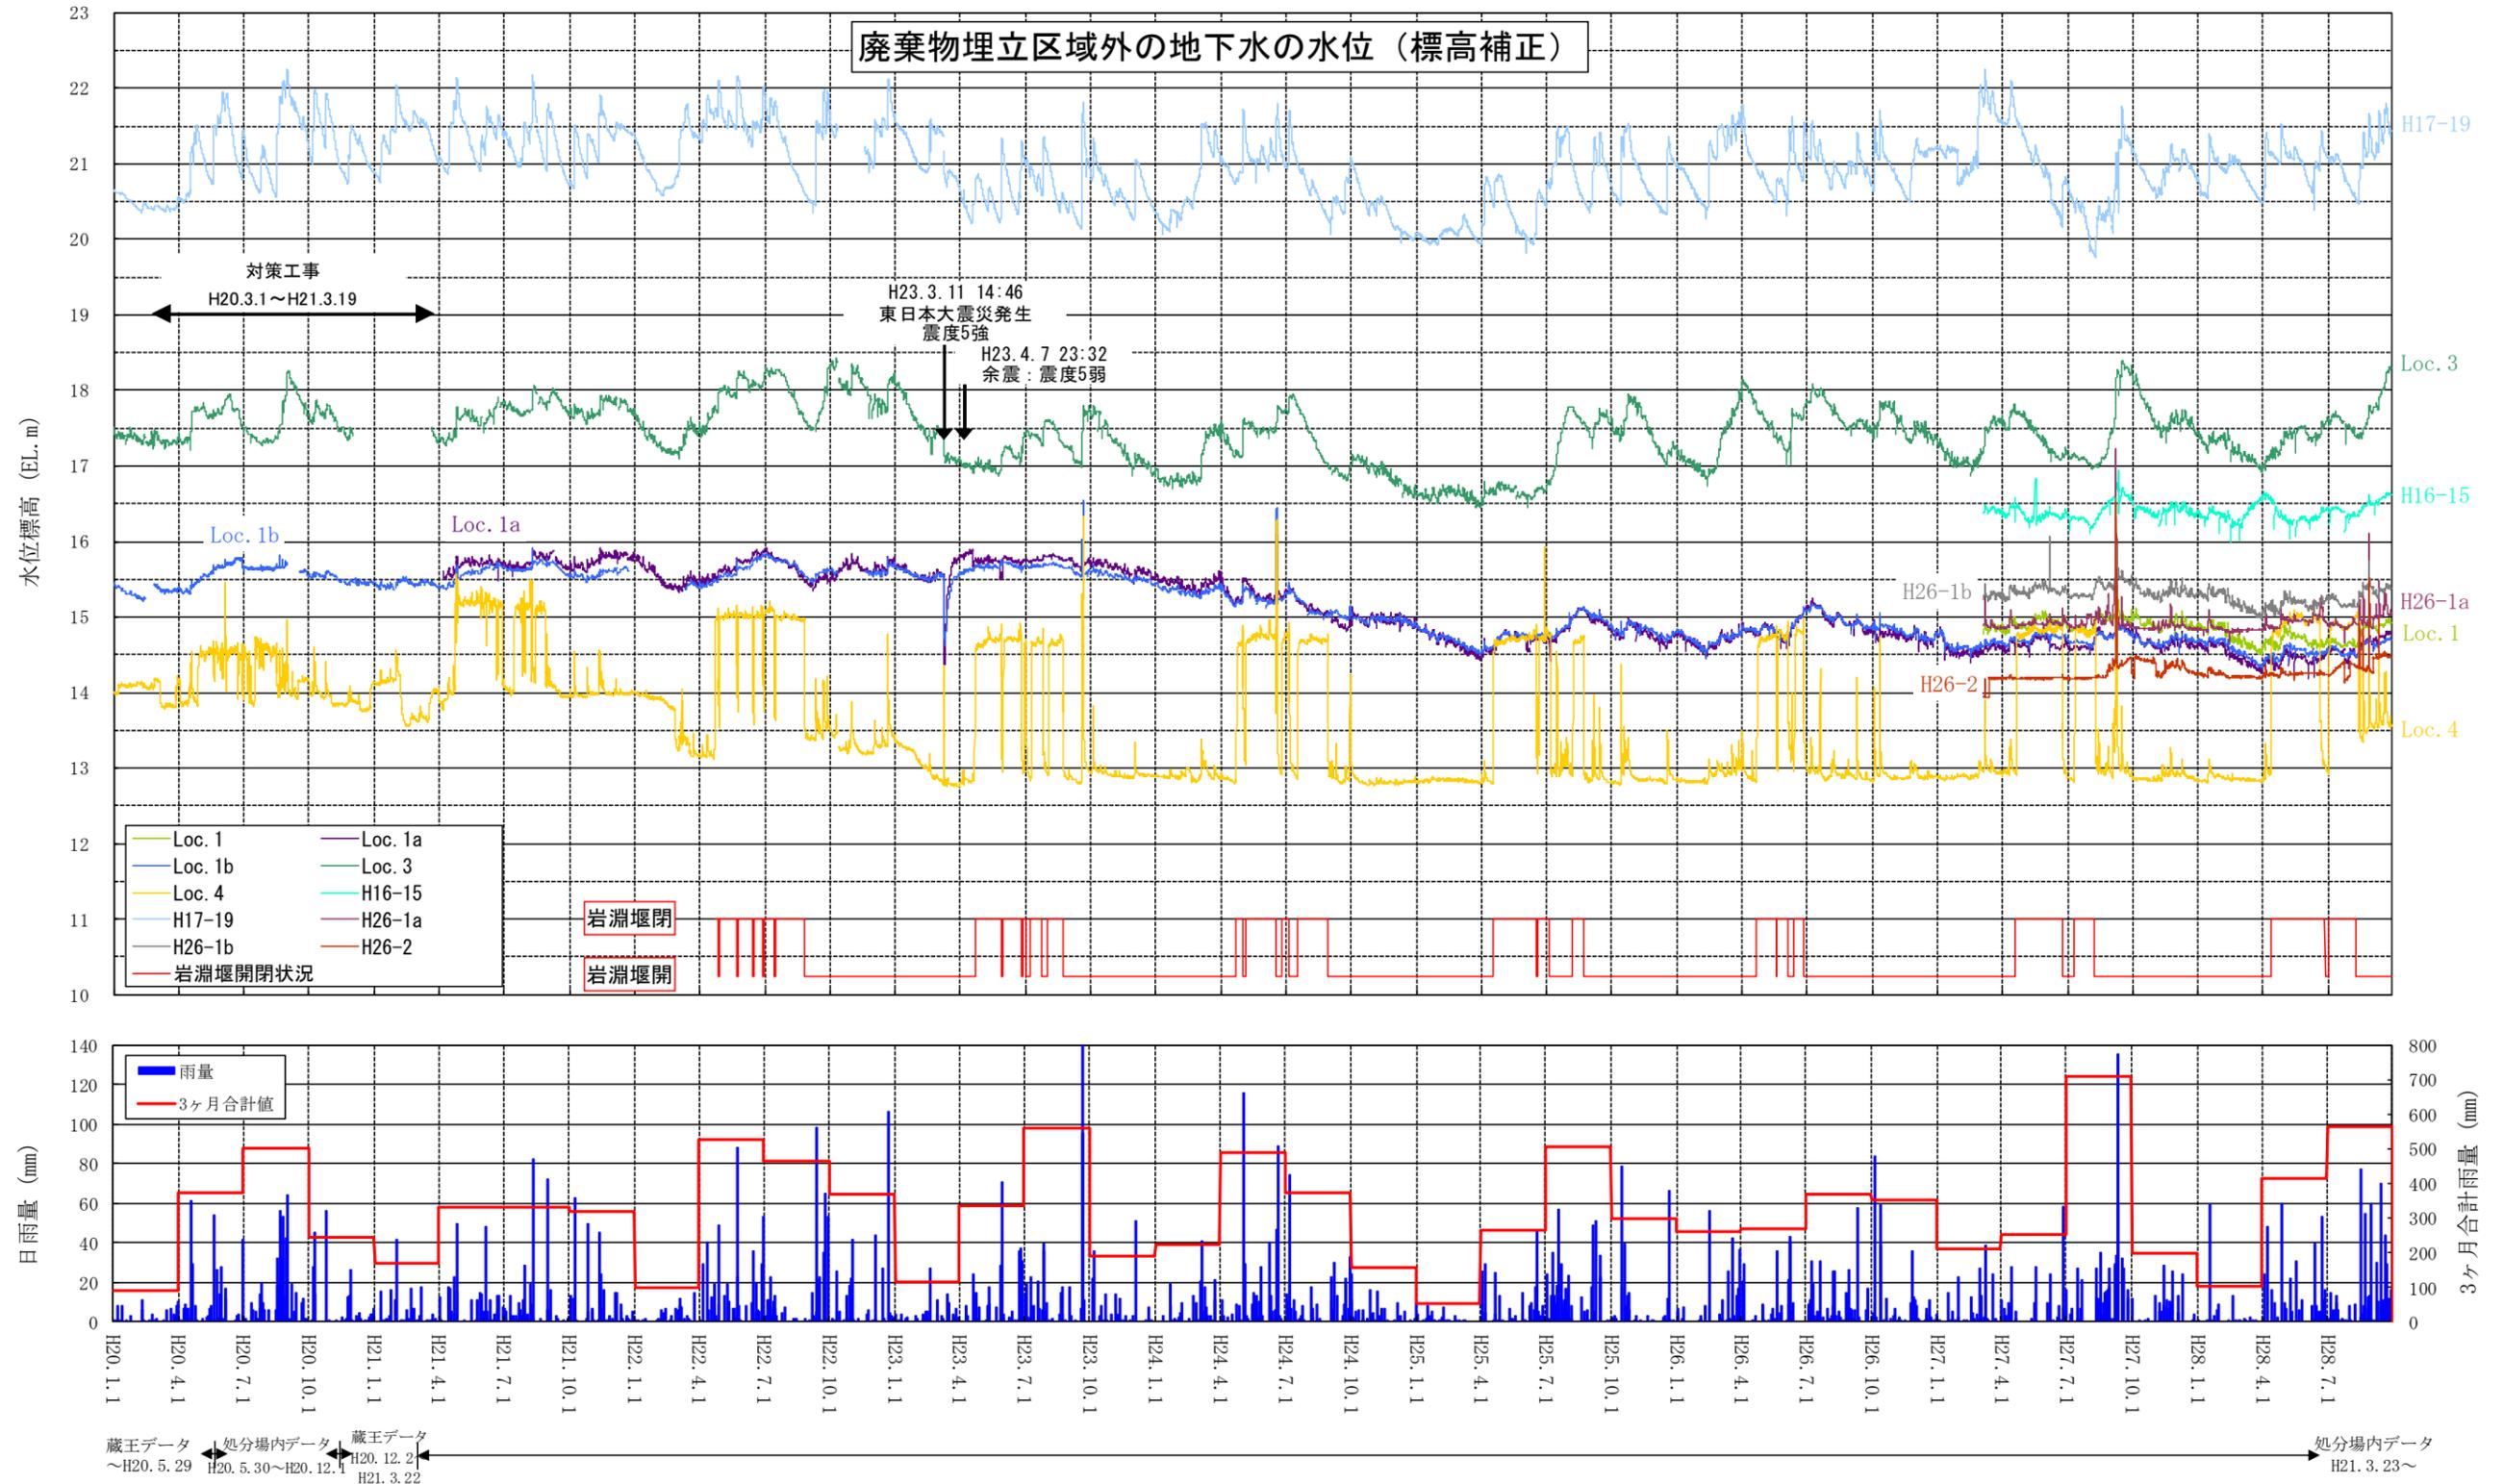
図 2-60 地下水位経時変化図（廃棄物埋立区域外の地下水の水位）

- 廃棄物埋立区域外の地下水位は、上流側で標高 16.92~21.80 mの間で変動し、Loc3,H17-19 とともに最大 1.40mの高低差であった。また、下流側では標高 12.82~16.66mの間で変動し、Loc.4 で最大 2.84mの高低差を示した。
- 廃棄物埋立区域内の地下水の水位は、上流側で標高 16.66~18.49mの間で変動し、H16-6 で最大 1.74mの高低差であった。また、下流側では標高 15.69~17.77mの間で変動し、H26-3a で最大 2.08mの高低差であった。
- 処分場内の浸透水の水位は、上流側から下流側へと低くなっていることから、処分場内の浸透水は、上流側から下流側へ流下しているものと推察される。

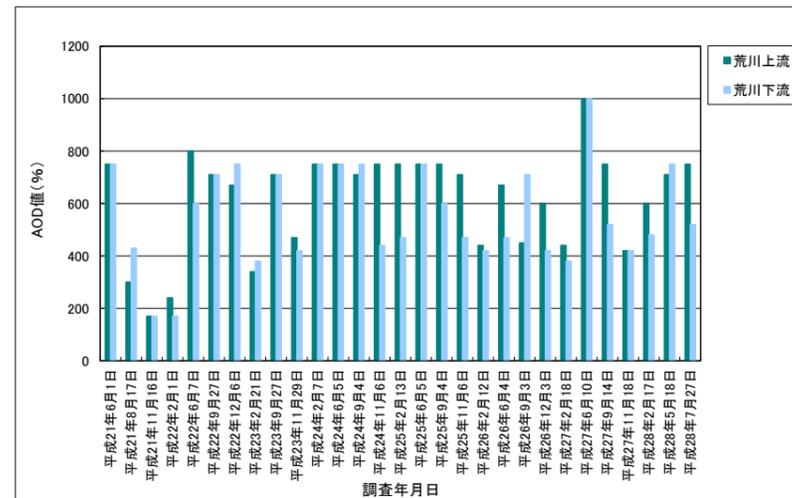
図 2-64 バイオモニタリング (AOD 試験) 結果図

- 5 月の調査では AOD 値が荒川上流で 710%、荒川下流で 750%であった。
- 測定日当日には降雨がなかったが、前日に 30.5mm の降雨があり、7 日前から当日までの総降雨量は 35.5mm であった。荒川の流量は、5.09m<sup>3</sup>/s (上流側) で、放流量は 0.0012m<sup>3</sup>/s であったため、流量比は 4242 倍であった。
- 7 月の調査では AOD 値が荒川上流で 750%、荒川下流で 520%であった。
- 調査日直近の降雨状況は、測定日当日に 0.5mm の降雨があり、7 日前から当日までの総降雨量は 3.5mm であった。荒

川の流量は、1.31m<sup>3</sup>/s (上流側) で、放流量は 0.0001m<sup>3</sup>/s と非常に少なかったため、流量比は 13100 倍であった。

- H28 年度上期は、すべての測定時期で AOD 値が 400%以上であった。これらのことから、放流水の魚毒性は荒川の生態系に影響を及ぼさないレベルであったと考えられる。
