第 29 回評価委員会

村田町竹の内地区産業廃棄物最終処分場

生活環境影響調査報告書

概 要 版

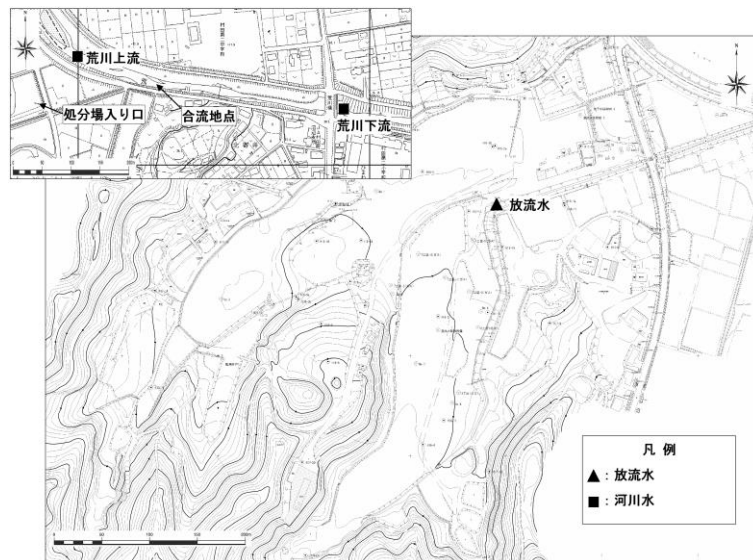
図 2-16 放流水及び河川水の水質調査地点図

処分場からの放流水による生活環境保全上の支障の有無を把握するため、放流水1地点と河川水2地点（放流水と河川水が合流する地点よりも上流側及び下流側）で平成30年11月、平成31年1月の2回、水質調査を実施した。その結果は次のとおりであった。ダイオキシン類については、放流水1地点で、12月に1回実施した。その結果は以下のとおりであった。
