村田町竹の内地区産業廃棄物最終処分場

生活環境影響調査報告書

概 要 版

本報告では、令和2年10月から令和3年3月まで実施した環境モニタリングの結果を示す。

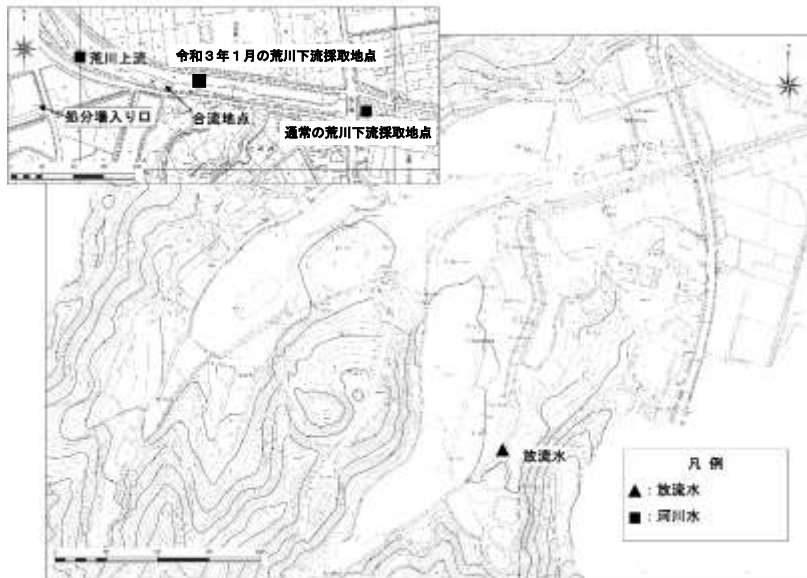
図 2-16 放流水及び河川水の水質調査地点図

処分場からの放流水による生活環境保全上の支障の有無を把握するため、放流水1地点と河川水2地点（放流水と河川水が合流する地点よりも上流側及び下流側）で令和2年11月、令和3年1月の2回、水質調査を実施したが、1月に荒川下流側で河川工事が行われていたため、下流側の採取地点を、工事範囲を避けて通常より約200m上流側に移して採取した。結果は次のとおりであった。ダイオキシン類については、放流水1地点で、12月に1回実施した。

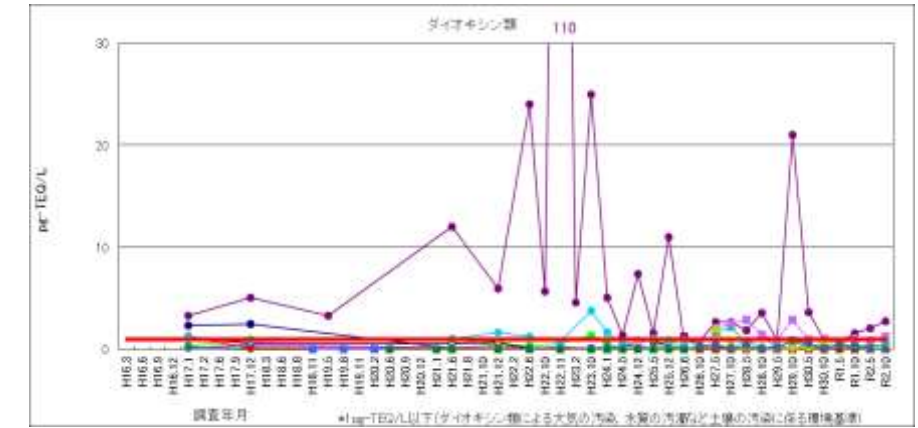
図 2-41 ダイオキシン類 (浸透水・地下水)

- ふっ素については、7地点（No.3b, No.5b, H16-3, H16-10, H16-11, H16-13, H17-15）で地下水環境基準に適合しなかった。経年変化をみると、横ばいもしくは緩やかな低下傾向であった。
- ダイオキシン類については、全ての地点で検出されており、1地点（H16-5）で環境基準に適合しなかった。この地点の発生源について同族体組成から推定すると、燃焼由来と考えられる。経年変化をみると、横ばいもしくは緩やかな低下傾向であった。

- 周辺地下水は、ダイオキシン類について、1地点（H26-2）で環境基準に適合しなかった。残りの全ての地点では、地下水等検査項目基準及び地下水環境基準に適合していた。
- 処分場内の浸透水で地下水等検査項目基準を超過した項目のうち、1,4-ジオキサンについては、周辺地下水では全ての地点で定量下限値（0.005mg/L）以下であった。また、処分場内の浸透水で地下水等検査項目基準を超過していた砒素とBOD及び地下水環境基準を超過していたほう素とふっ素については、周辺地下水ではいずれも基準に適合していた。
- ダイオキシン類が環境基準を超過した地点については、測定試料中の浮遊物質濃度が103mg/Lと高く、試料採取時に土壌粒子などの懸濁物質が混入した可能性が高いと考えられる。
