図 処分場内の浸透水採取設備及び場外の地下水観測井から採取した試料の経時変化(平成16年度以降分)

図 処分場の東側側溝末端及び流入する河川から採取した試料の経時変化 (平成16年度以降分)

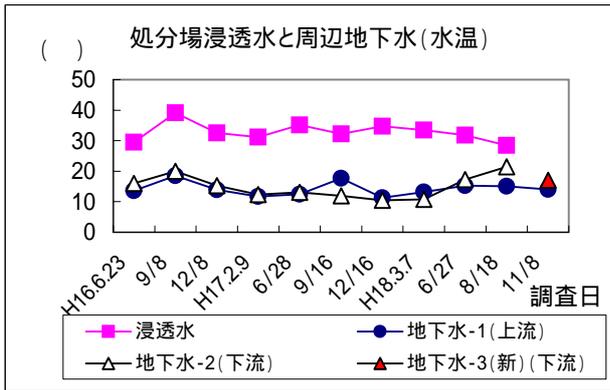
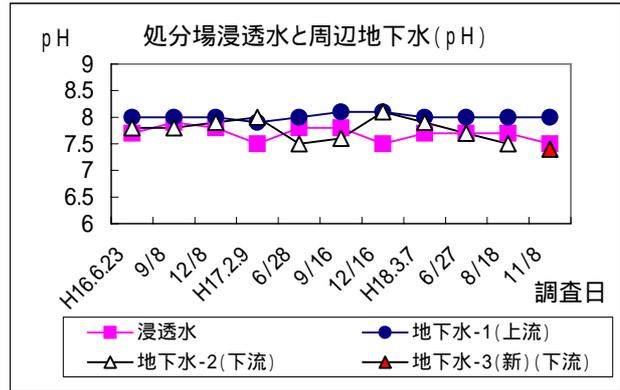
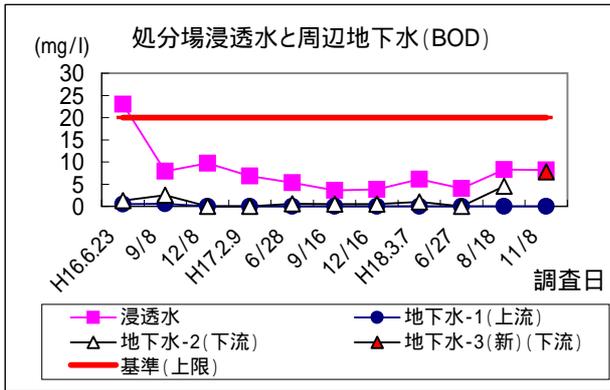
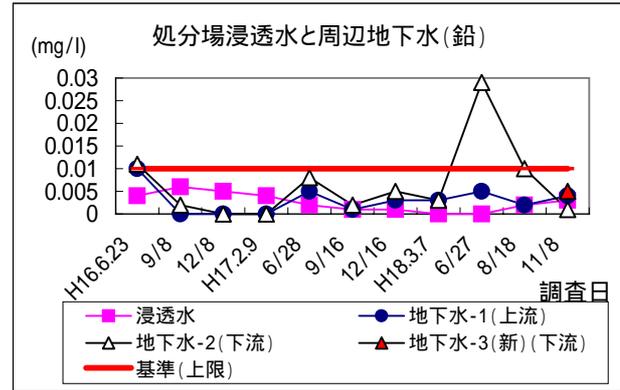
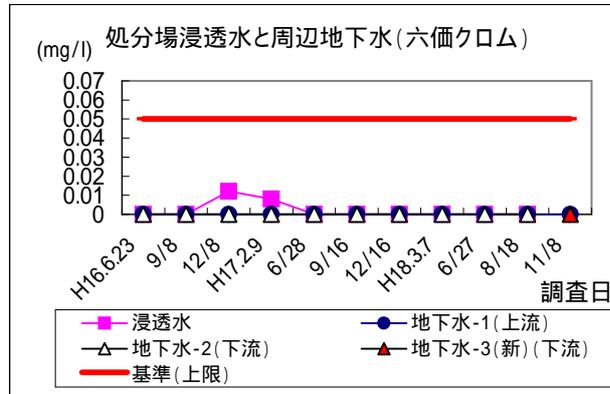
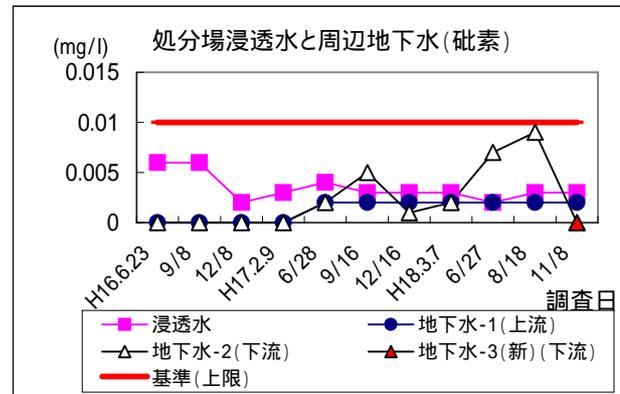
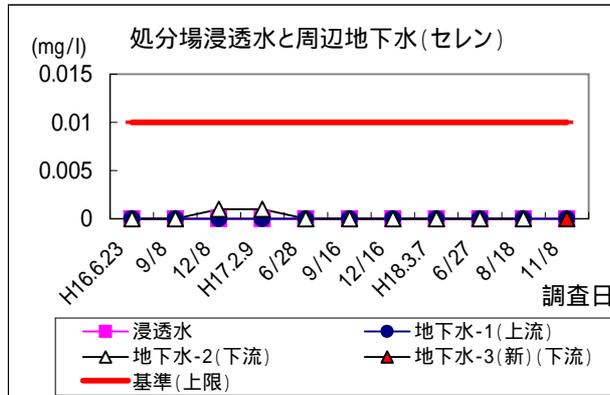
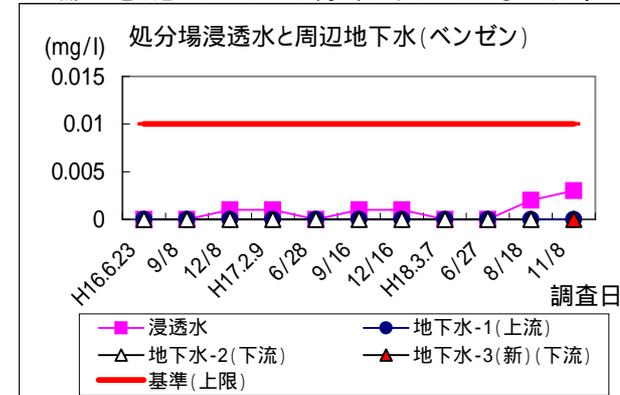
(注) 下流側地下水-2()のH18.6.27の調査測定値は、試料採取時に管内底土を巻き込んでしまったため高い値となったものと考えられる。
