# 土砂災害警戒区域等の指定の告示に係る図書(その1)

| 箇所番号 | N207K0172 |
| 箇所名 | 相互台一丁目2 |
| 所在地 | 名取市相互台1丁目 |

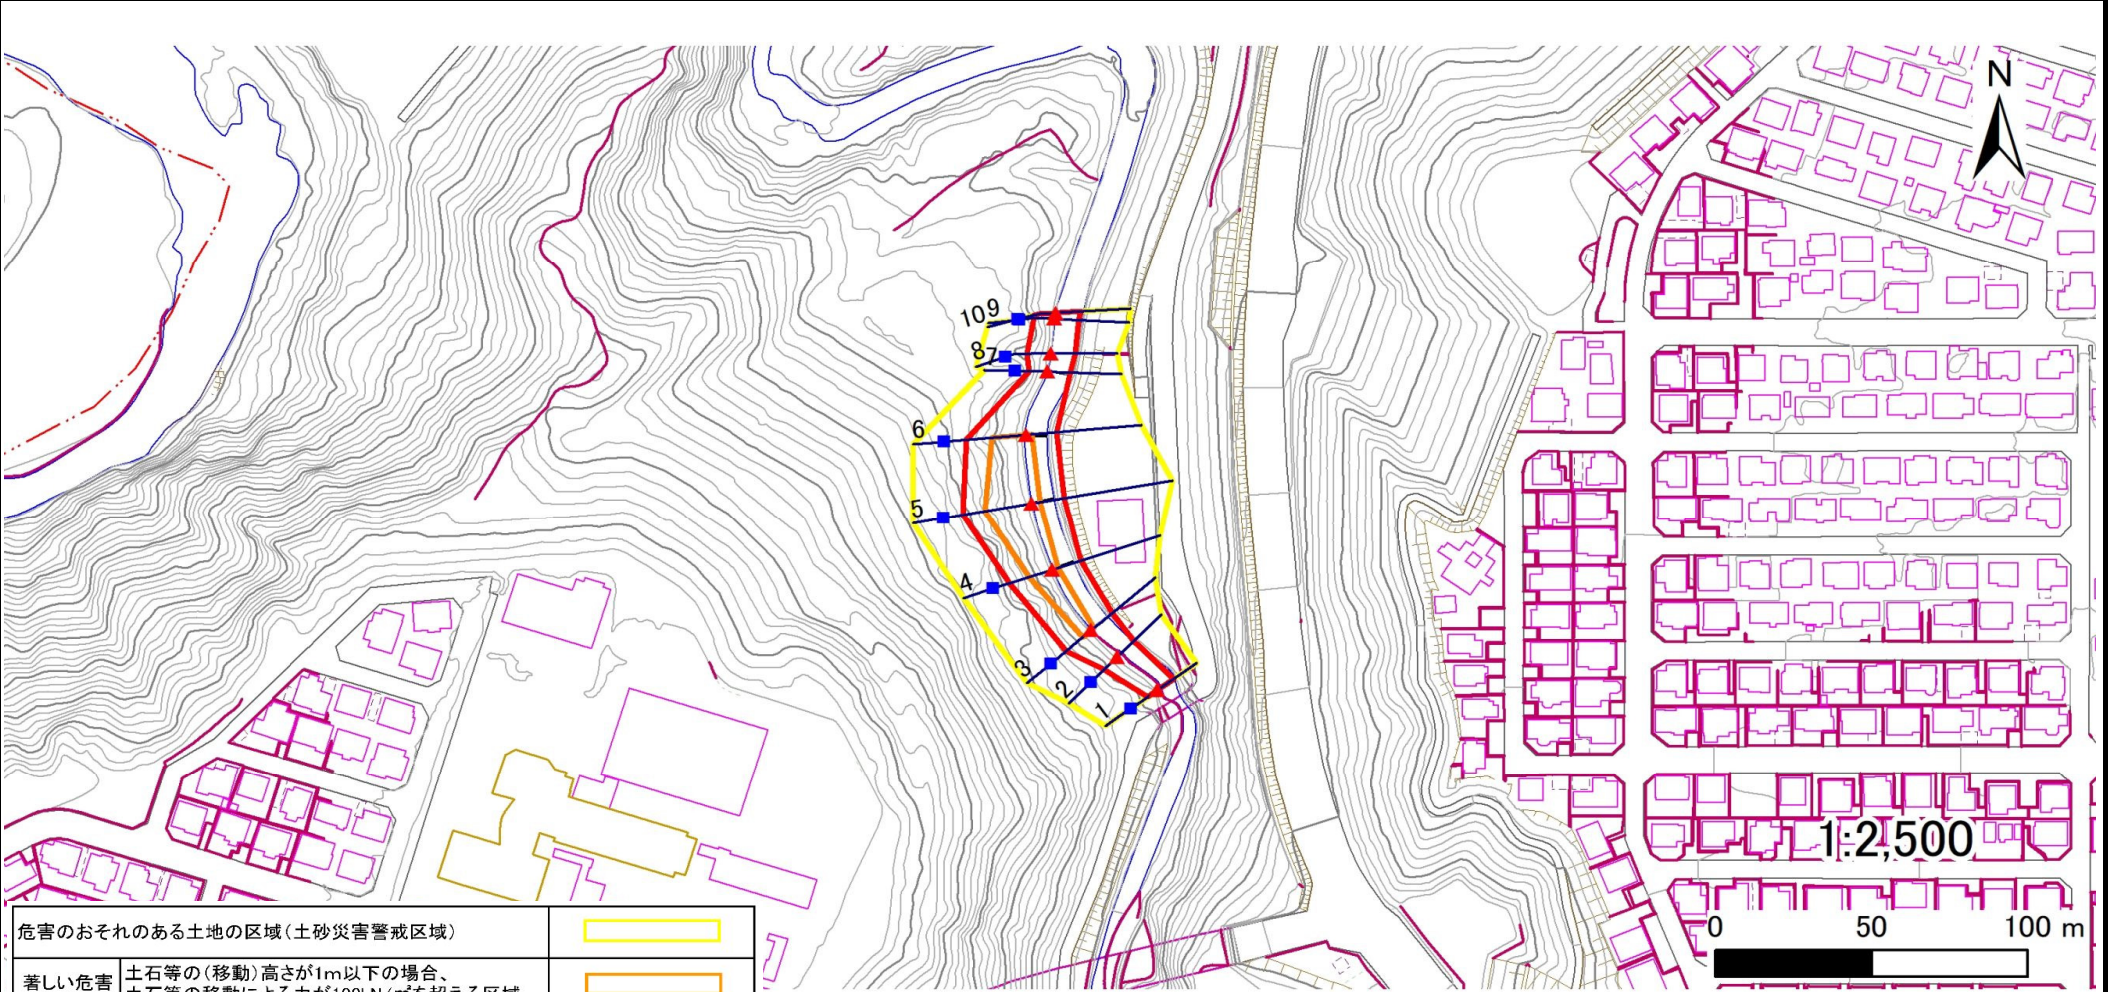
危害のおそれのある土地、著しい危害のおそれのある土地の設定図

| 急傾斜地の位置 | 箇所番号 | N207K0172 | 箇所名 | 相互台一丁目2 | 所在地 | 名取市相互台1丁目 | 調査年度 | 令和6年度 |

| 著しい危害のおそれのある土地の区域(土砂災害特別警戒区域) | 土石等の(移動)高さが1m以下の場合、<br>土石等の移動による力が100kN/m <sup>2</sup> を超える区域 |
| | 土石等の堆積の高さが3mを超える区域 |

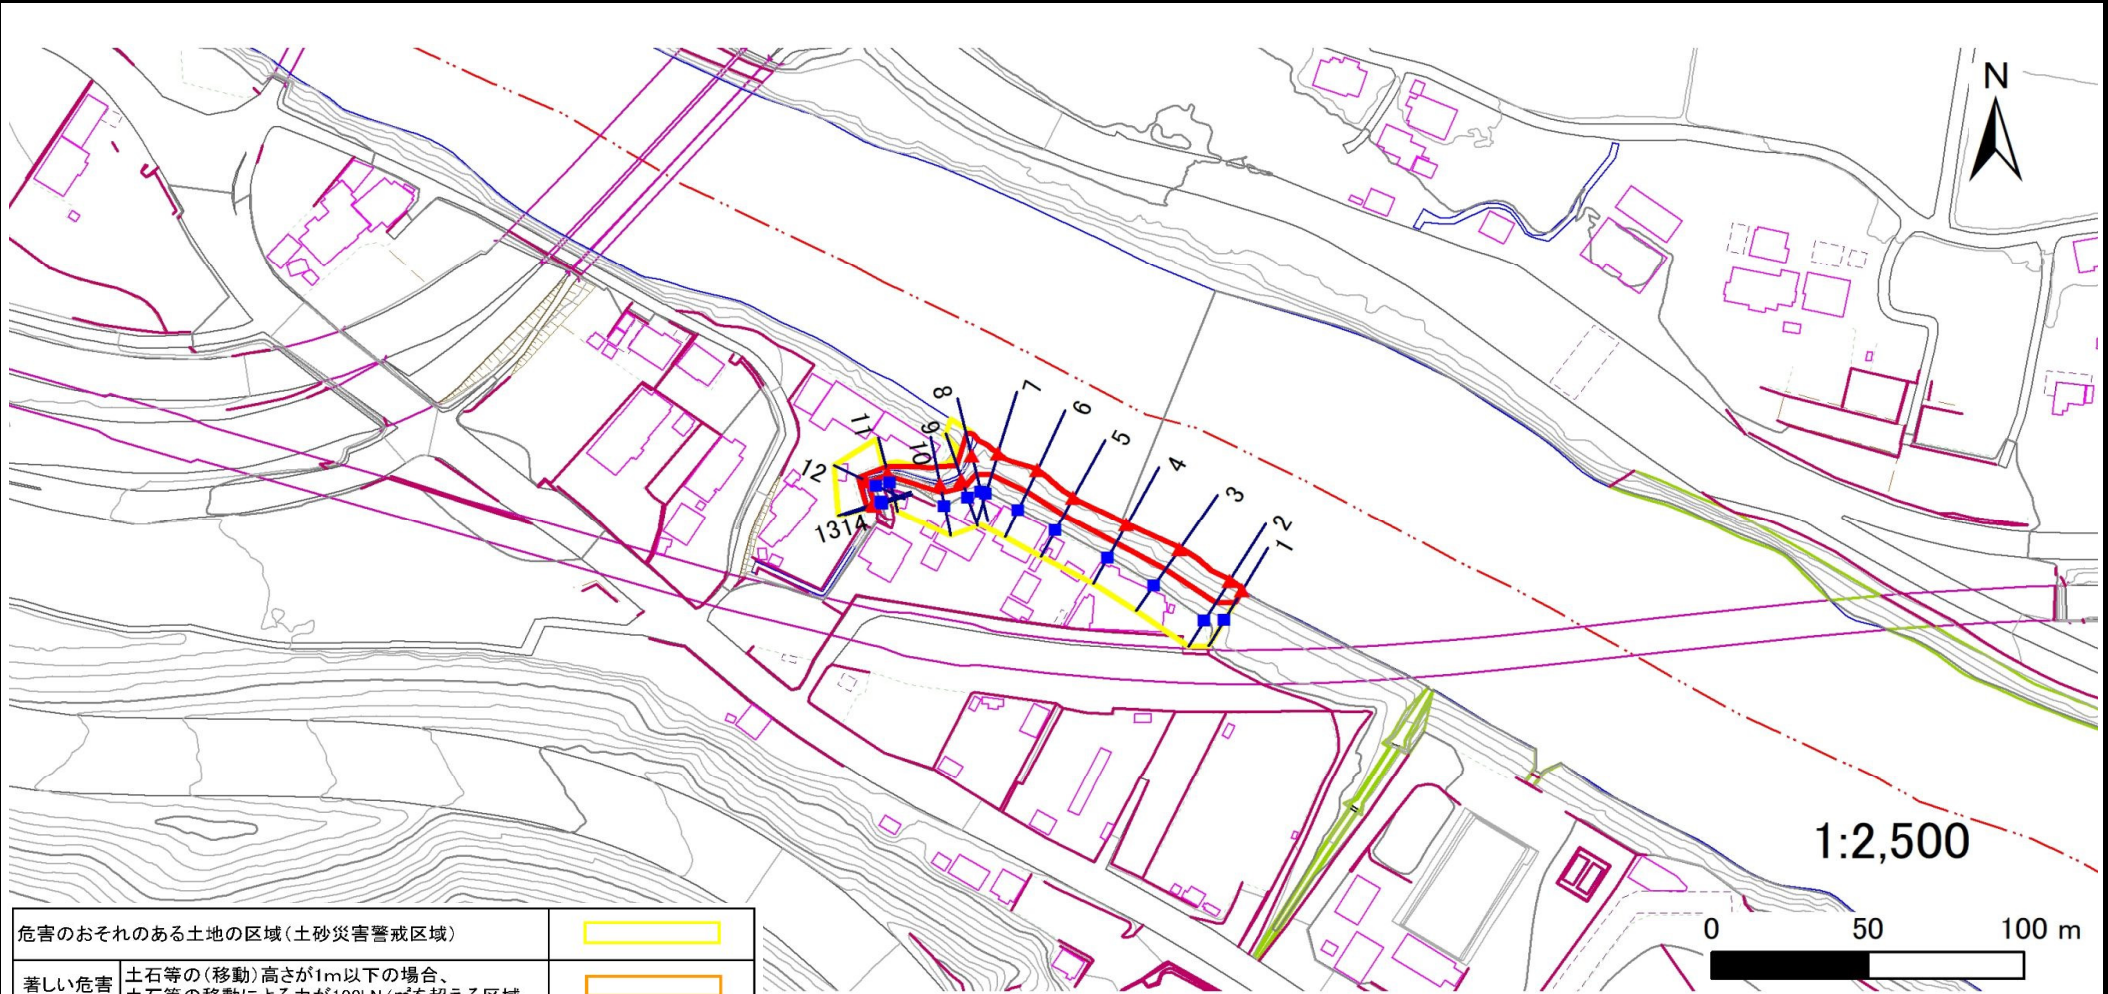
危害のおそれのある土地、著しい危害のおそれのある土地の設定図

| 急傾斜地の位置 | 箇所番号 | N207K0176 | 箇所名 | 五反田6 | 所在地 | 名取市高舘熊野堂字五反田 |

| 著しい危害のおそれのある土地の区域(土砂災害特別警戒区域) | 土石等の(移動)高さが1m以下の場合、土石等の移動による力が100kN/m <sup>2</sup> を超える区域 |
| | 土石等の堆積の高さが3mを超える区域 |
