# 温泉を原因とする中毒事故の防止

公益財団法人中央温泉研究所 第1部研究員 滝沢英夫

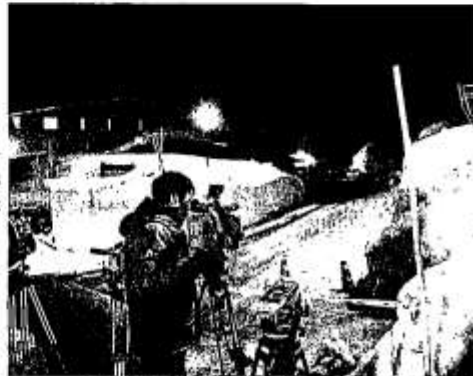
3人が死亡する事故が起きた乳頭温泉郷(18日夜、秋田県仙北市で)一晩水警紀撮影

3人は、もう1人の市職員と計4人で、温泉郷から約1キロ離れた源泉に湯の温度や湯量の調整に向かった。3人は、源泉からの2000リットルをくみ上げた。周辺は2・5リットル程度の積雪があり、くぼ地に置いた荷物を取りに戻ったところ、坂本さんと高根川さんが倒れ、助けを求めた。柴田さんも倒れたという。仙北市企業局によると、源泉はカラ吹温泉と呼ばれ、硫化水素を含む水蒸気が噴き出し、水蒸気の水を

加えて温泉として供給する設備がある。源泉は湯明が富で、ガスの危険性は十分に認識していたはずだが、以前から劣化が指摘されていた。2010年には蒸気漏れる事故があり、応急措置として蒸気管の修繕工事を行っていた。源泉付近は有毒な硫化水素が発生するため、一般の立ち入りは禁止されている。仙北市企業局の高根川

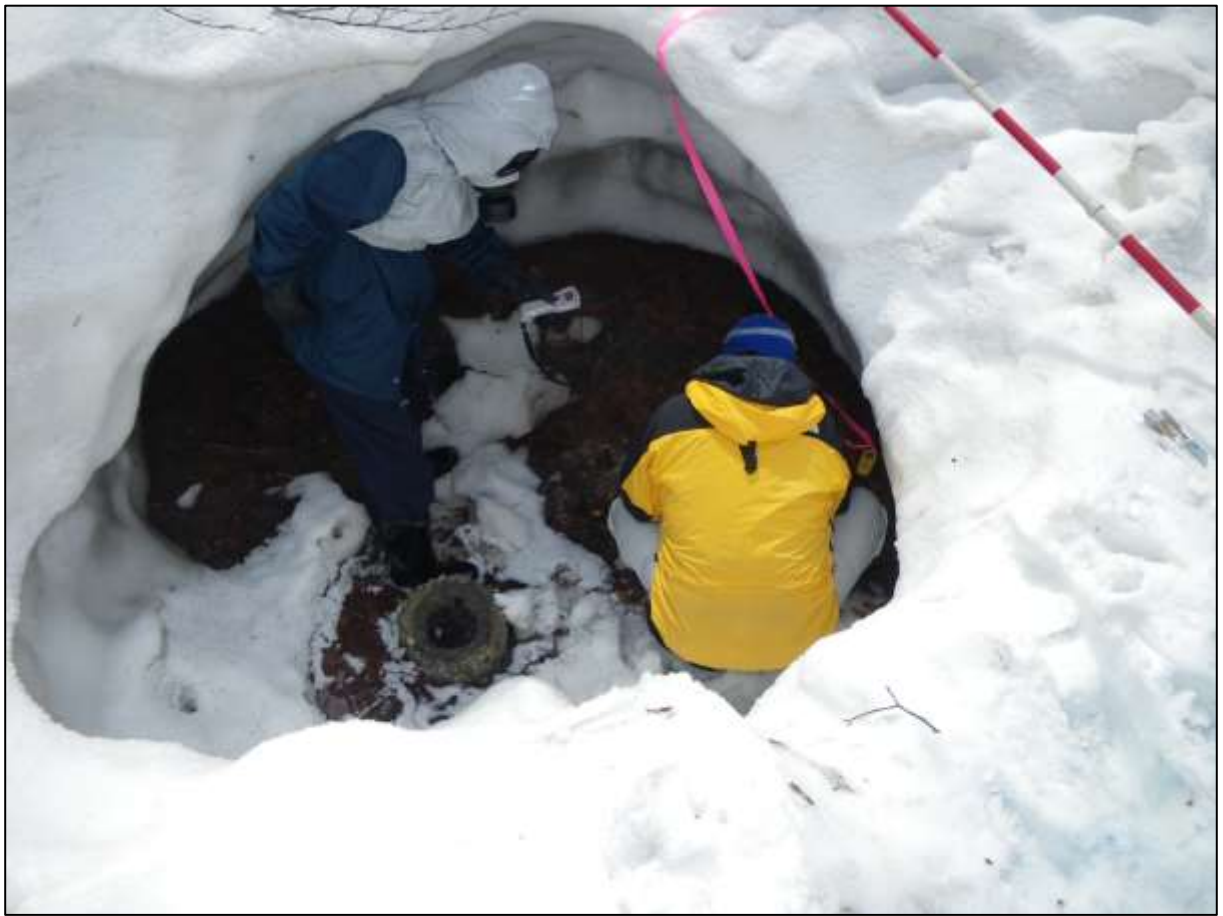
硫化水素中毒で3名が死亡した雪の窪地を調査中の警察職員と火山ガス専門家  
写真の調査時は事故発生から19日後で発生当時よりも窪地は大きくなっていた

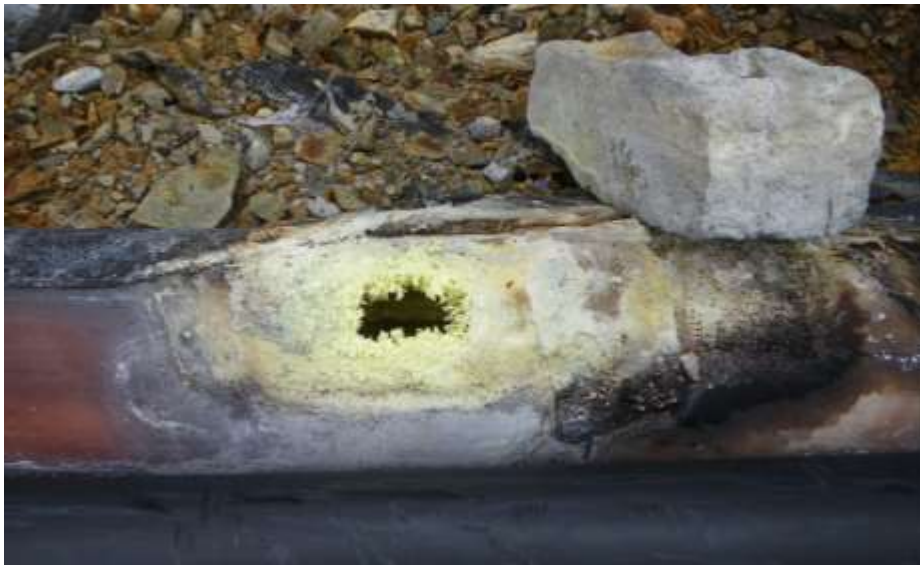
温泉配管にあけられた空気抜き穴に形成された硫黄の結晶(上の写真とは別の温泉)  
温泉配管の空気抜き穴からは、高濃度の硫化水素が漏れ出ることがある。  
さらに積雪時には空気抜き穴の周辺に、一呼吸で即死するレベルの高濃度硫化水素  
を蓄えた雪洞や窪地が形成される。

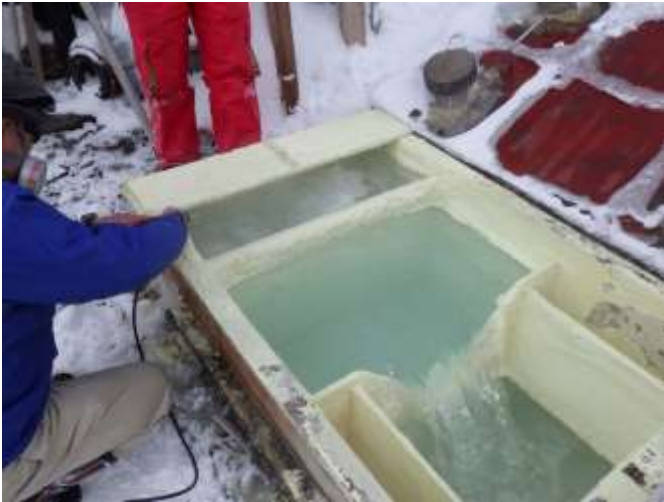
貯湯槽底部のガス測定

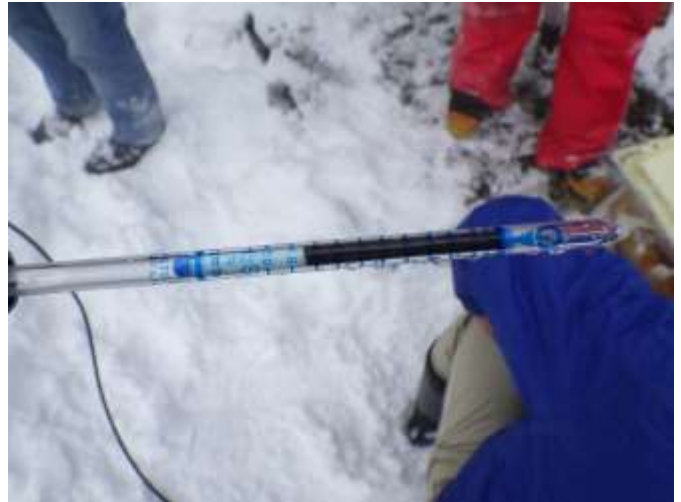
左写真貯湯槽の測定結果  
硫化水素濃度 17 000 ppm

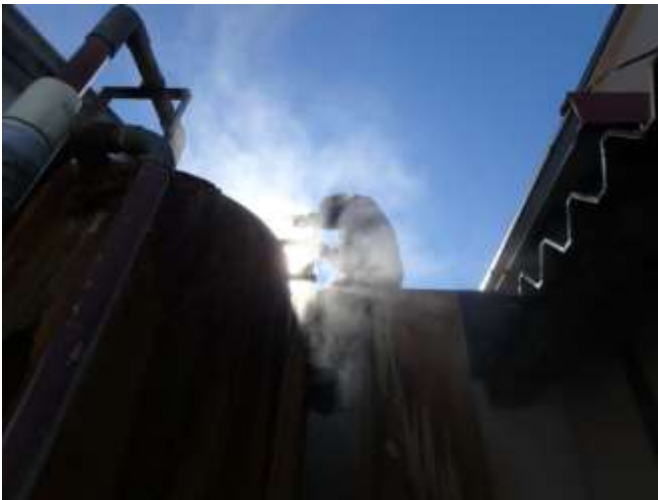
貯湯槽上部から放出されるプリューム

硫化水素や二酸化炭素は空気より重いガスなので、基本的に低所程高濃度になる。子供は大人より呼吸器の位置が低いため、より高濃度の硫化水素にさらされやすい。しかしながら、温度の高いガスは比重が低下する。ガスが風に流されると、すぐに拡散せず、ガスの塊(プリューム)となって移動することがある。貯湯槽の蓋をあけた際など、硫化水素や二酸化炭素を含むプリュームにさらされることがある。

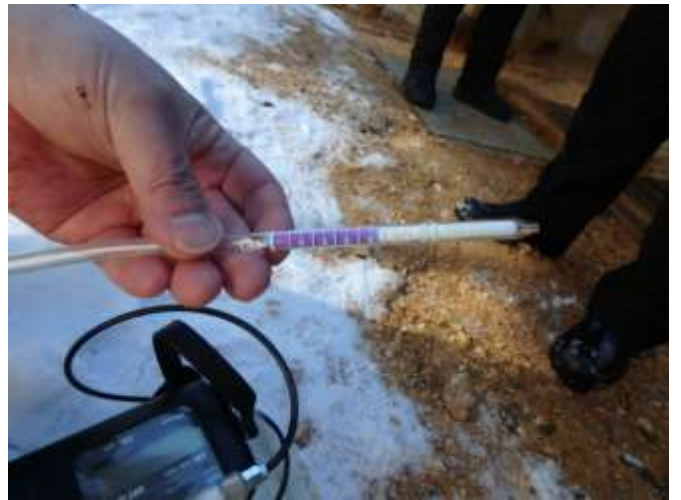
左写真貯湯槽内部のガス測定  
二酸化炭素濃度 87vol.%
