# 土砂災害警戒区域等の指定の告示に係る図書(その1)

自然現象の種類	急傾斜地の崩壊
箇所番号	I-人-0196(1312000196)
箇所名	八幡
所在地	本吉郡南三陸町志津川字助作
調査機関	宮城県気仙沼土木事務所

# 土砂災害警戒区域等の指定の告示に係る図書(その2)

危害のおそれのある土地、著しい危害のおそれのある土地の設定図

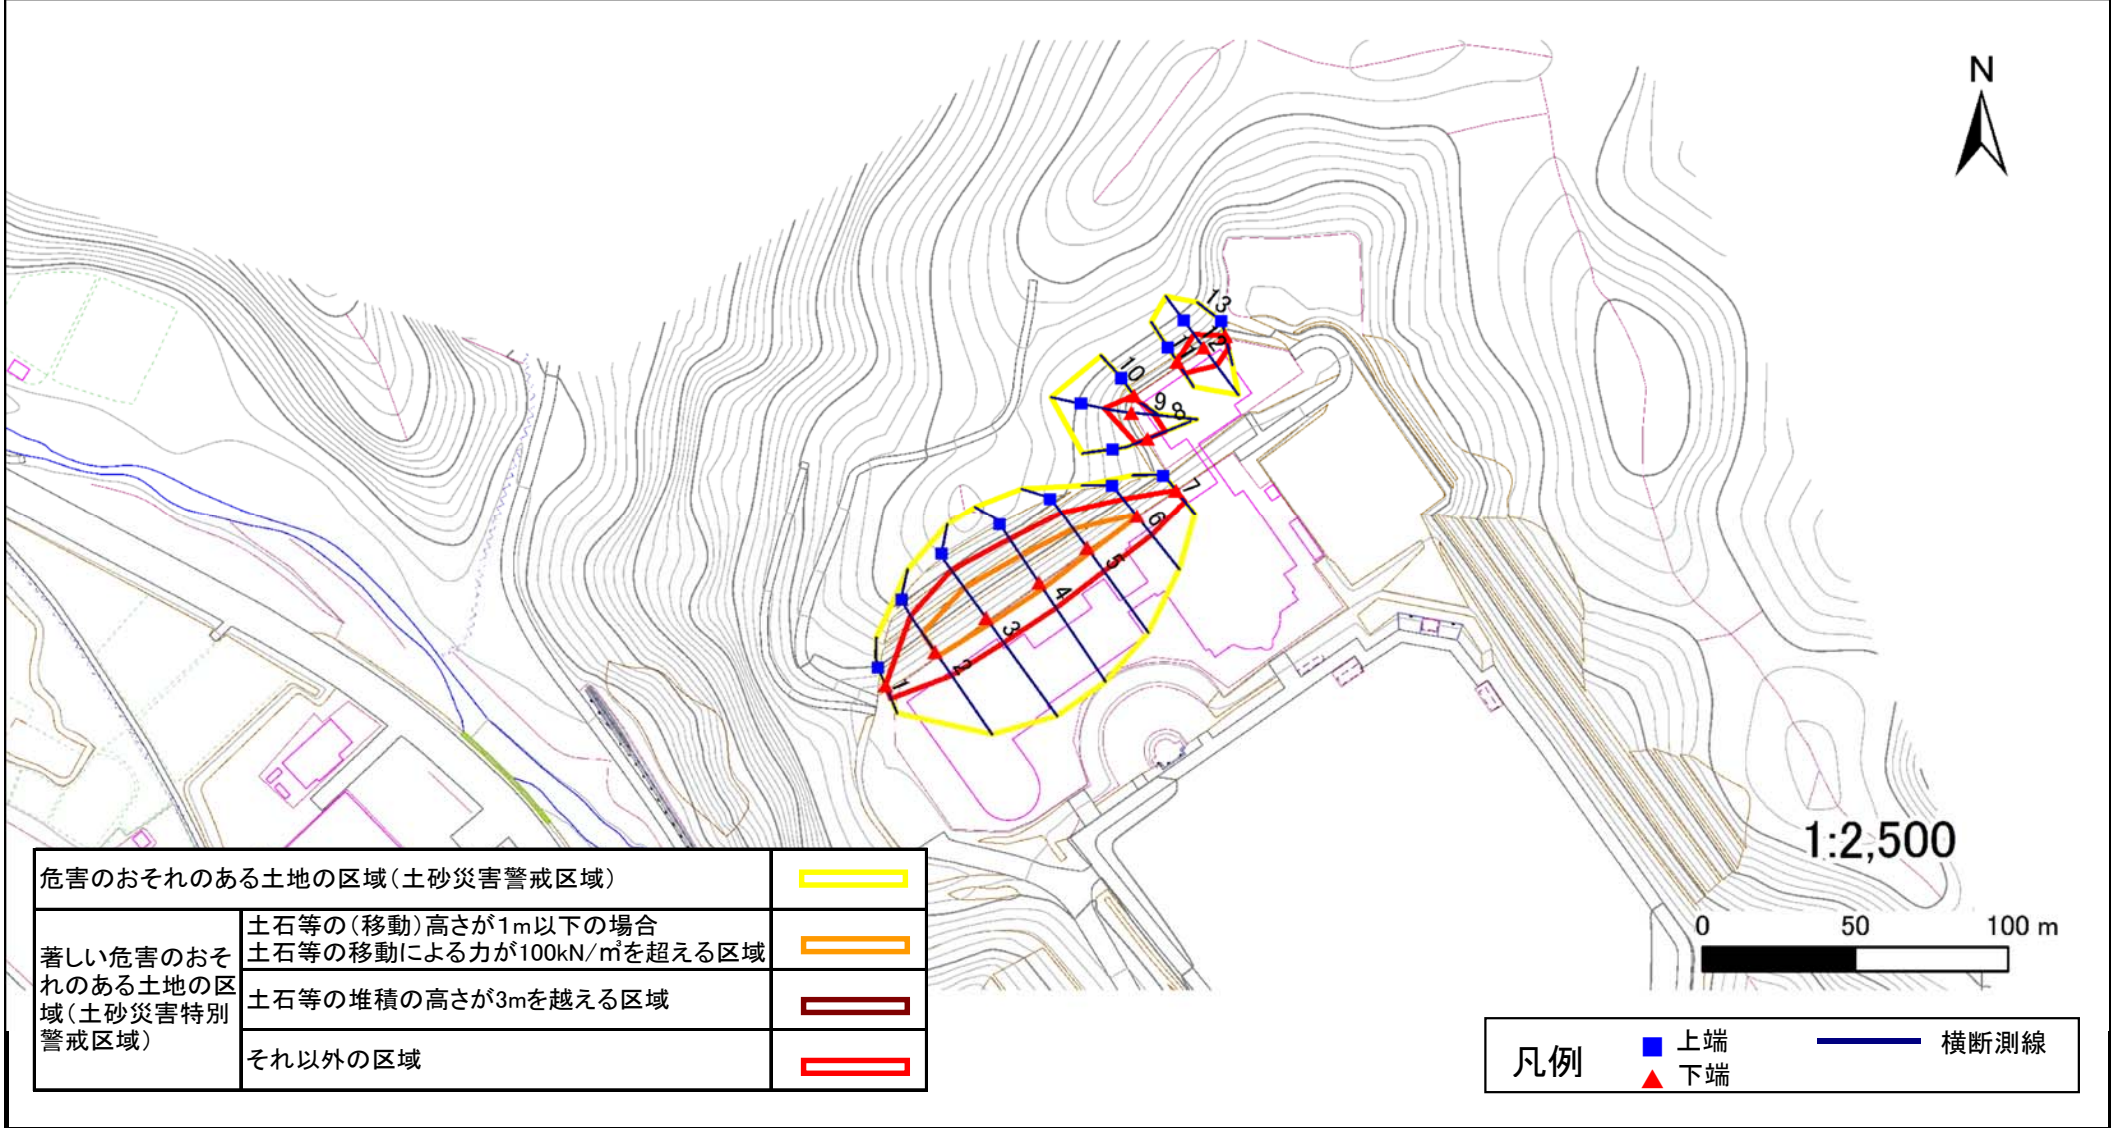
危害のおそれのある土地の区域(土砂災害警戒区域)		
著しい危害のおそれのある土地の区域(土砂災害特別警戒区域)	土石等の(移動)高さが1m以下の場合 土石等の移動による力が100kN/m <sup>2</sup> を超える区域	
	土石等の堆積の高さが3mを越える区域	
	それ以外の区域
