（２）水路の更新（一路線全体）

老朽化や不同沈下等による通水機能への支障が路線全体を通じて生じている場合、水路の路線全体の更新による対策を行うこと。

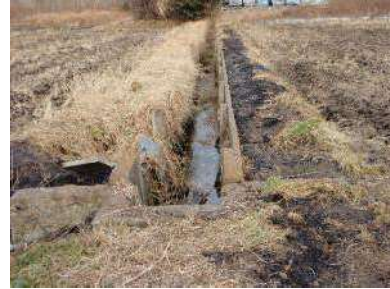
老朽化した水路（全景）

水路の路線全体を目視にて点検します。水路にひび割れや欠損、側壁の倒壊といった破損や目地の劣化、コンクリート表面の摩耗、はく離といった老朽化の状態がみられた場合、路線図などにそれらを記録して整理します。

破損や老朽化の状態が部分的な場合は、別項目「水路の破損部分の補修」、「水路の老朽化部分の補修」等に対応します。路線全体を通じて発生した場合は、既設水路を撤去して新たな水路に更新します。その点検結果に応じた対策方法を検討します。

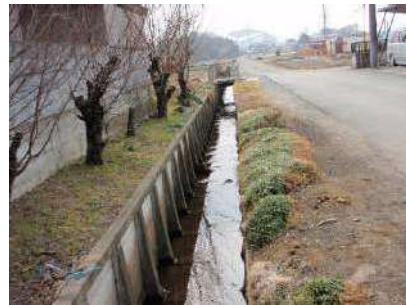
水路の更新

砕石の上に高さ調整用の敷きモルタル（例：空練り1:3）を敷き均し、一定勾配となるようにコンクリート水路を据え付けます。コンクリート水路の重量に応じて、人力又はクレーン機能付きバックホウなどを用いて水路を低い側から所定の位置に据え付けます。

水路のジョイント部分は、製品に応じてゴム製の目地材を設置するか、モルタルを詰めて隙間を無くし水漏れがない構造とします。
