令和元年東日本台風による被害と 課題について

3 荒川流域における課題

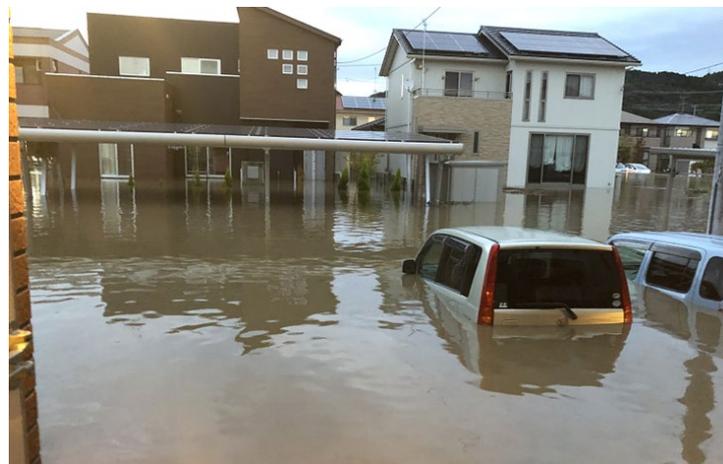
村田町新小谷地地区
令和元年10月13日撮影時間不明(村田町提供)
