宮城県栗原市

史跡 伊治城跡発掘調査現地説明会資料

— 第33次発掘調査 —

平成18年12月9日（土）午前10時30分～

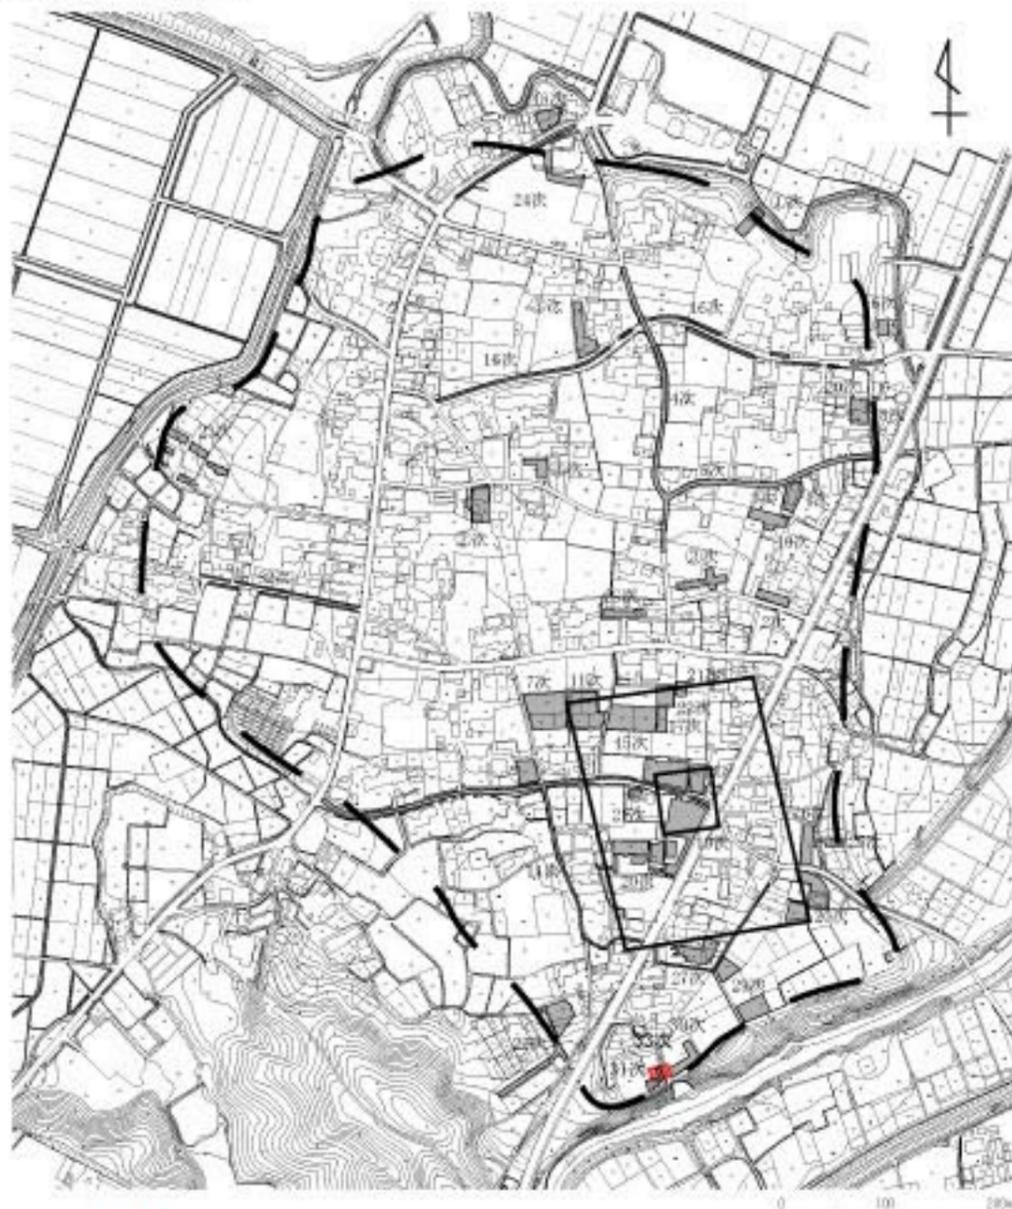
第1図 伊治城跡の地形図

■ 今回の調査区（第33次）

■ これまでの調査区

----- 外郭推定線

①～③次：宮城県多賀城跡調査研究所
1～30次：宮城県教育委員会
31～33次：栗原市教育委員会

これまでの発掘調査の成果により、伊治城跡は東西700m、南北900mの不整五角形の広がりを持ち、城生野地区の台地南東部寄りに「政庁」があり、その外側に内郭「官衙ブロック」、さらに外側は堅穴住居群が広がり、北辺などは土塁と大溝によって区画されていた三重構造になっています。

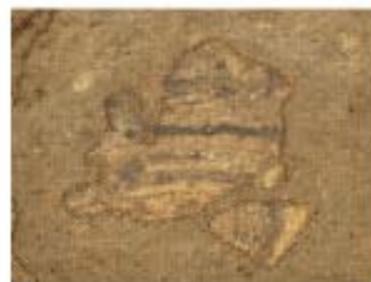
築地塀の崩壊土（第29次）

第33次発掘調査は、遺跡の内容確認と保護を目的とし、遺跡の南端において、昨年度に一部検出した外郭南辺区画施設の構造の解明を主眼に実施しました。これまで外郭の区画施設は土塁と考えられてきましたが、第29次調査の際に土取り穴の埋め土から築地塀の崩壊土が発見され、外郭南辺区画施設は築地塀であったことが想定されました。今回の調査で築地塀の一部を発見することができました。

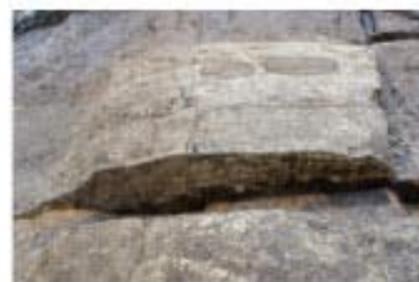
築地塀の断面（北から）

- (1) 第31・33次調査は、外郭南辺区画施設の構造の解明を目的とするものです。調査の結果、外郭南辺区画施設にかかわる東西方向の土取り穴と南北・東西方向の築地塀跡と土取り穴、火災で焼けた建物跡と土壁、整地などを確認しました。築地塀跡の発見は特筆する成果です。
- (2) 東西方向に伸びる外郭区画施設にかかわる土取り穴は2時期の変遷があることがわかりました。土取り穴は古い段階と新しい段階では方向がやや異なります。
- (3) 焼けた建物跡は、構造から八脚門と考えられる格式の高い門です。伊治城の外郭南門であると考えられますが、外郭南辺ではこれまでの調査で2基の門を確認しているの、時期ごとに変えている可能性があります。
- (4) 外郭区画施設から南北方向にのびる築地塀、土取り溝を確認しました。築地は高さ0.4mほど残存しており、これまで伊治城で確認できた築地塀のなかでは最も残りがよいものです。この築地塀跡を北側にのぼすと内郭西辺に至ることから、内郭と外郭の間にはいくつかの区画が存在している可能性があり、今後の検討課題です。

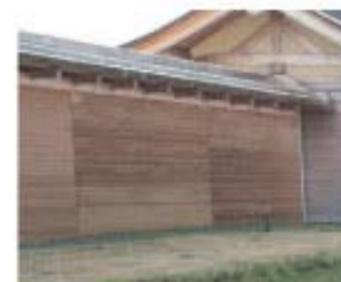
参考資料 志波城の築地塀の復元（盛岡市）

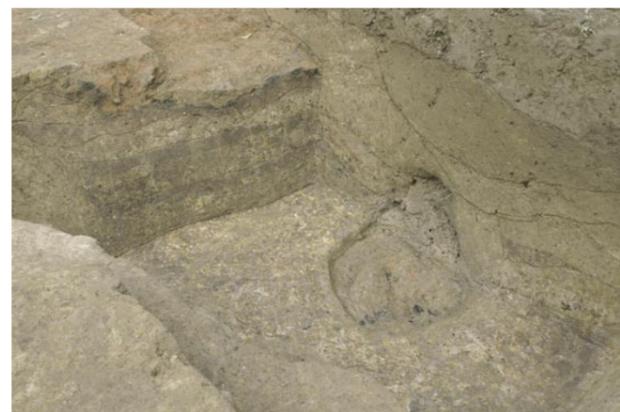
建物1の柱穴と焼け面（南から）

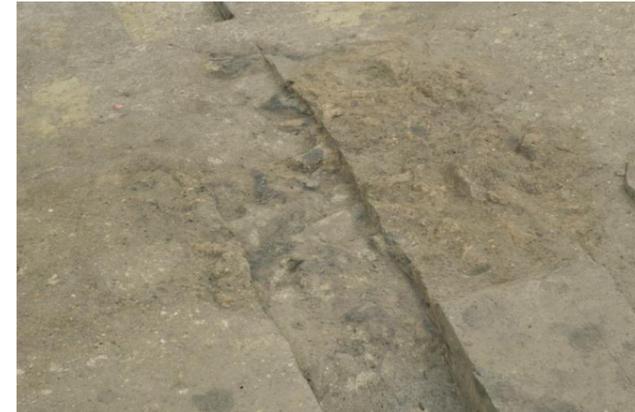
建物1の西側の焼土塊（北から）

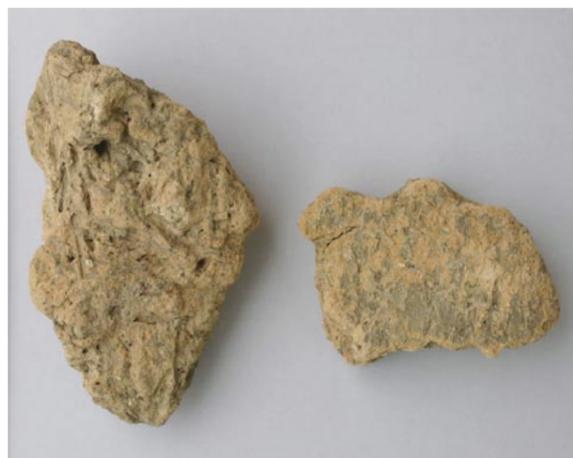
焼けた土壁（第31次）

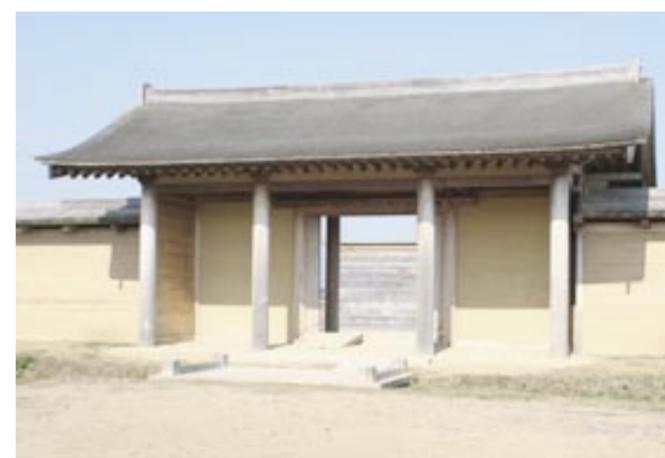
参考資料 志波城跡の八脚門と築地塀の復元（盛岡市）
