令和元年度 **宮城の発掘調査パネル展**

宮城県教育庁文化財課

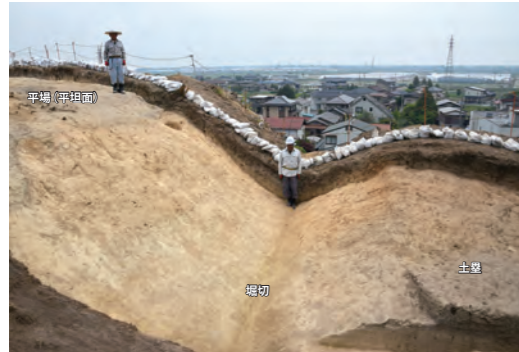
⑬作田山館跡 (山元町)

堀切の規模は上幅が6～7mで、平地と堀切の底までは3.5mほどの高低差があります。

南北に細長い丘陵の先端に立地する中世の山城です。
丘陵上の平地の北側で切岸(人工的につくられた急斜面)を発見し、南側では土を盛った土塁と尾根を切る堀切が見つかりました。これらは、外敵の侵入から平地を守るように配置されています。城の堅固な守りを示す発見です。

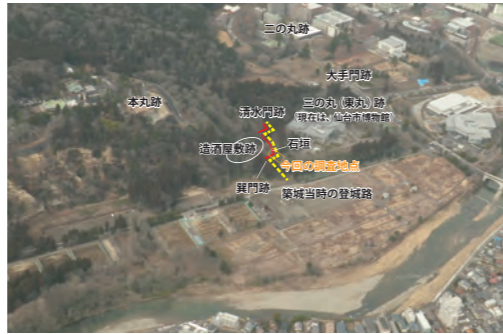
⑭史跡仙台城跡 (仙台市)

巽門跡西側の登城路に沿った石垣の北側の延長を調査しました。
その結果、石垣は三の丸(東丸)跡と造酒屋敷跡との間を屈曲して北西に延びることがわかりました。登城路の路面と石垣の間では、縁石と考えられる石列もみつかり、登城路の道筋や構造を知る手がかりが得られました。
屈曲した石垣各面における石材の違いや、巽門跡西側の石垣との輪線の違いは、石垣に修復があったことを示すと考えられます。

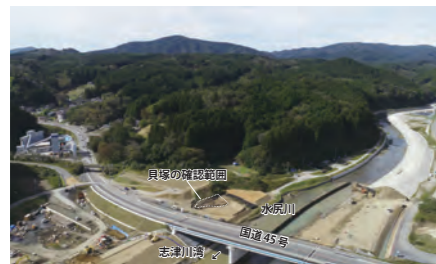
①大久保貝塚(南三陸町)

貝塚は、東西約14m、南北約11mの範囲に広がっています。

2枚の貝層(貝殻などを多く含む層)が見つかり、上の層から多くの遺物が出土しました。

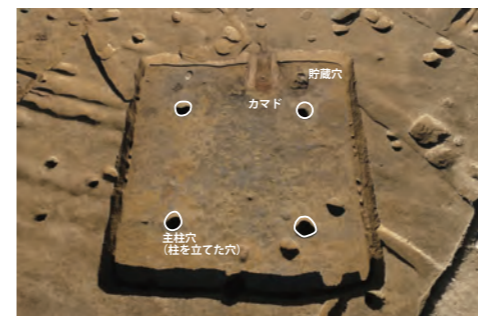
⑤長町駅東遺跡(仙台市)

この竪穴建物跡は、北壁にカマドがつくられています。カマドの右には食料などを保存しておく貯蔵穴があり、完形の土師器の壺が出土しました。竪穴建物跡の時期は7世紀と考えられます。

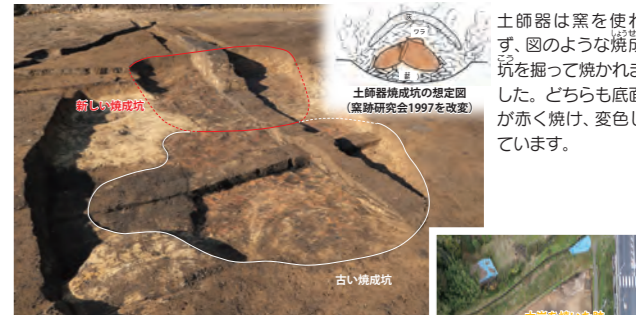
⑧彦右工門橋窯跡(大衡村)

地面を掘りくぼめた穴がいくつもみつきり、それらは土師器を焼いたり、木炭を生産したり、鍛冶の際に出た鉄滓(鉄くず)を捨てた跡であることがわかりました。窯の周辺は、様々なモノづくりの拠点として機能していたようです。

土師器は窯を使わず、図のような焼成坑を掘って焼かれました。どちらも底面が赤く焼け、変色しています。

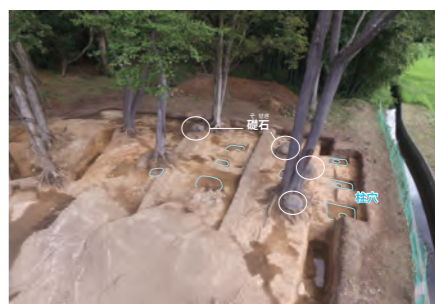
八脚門の構造。前後4本ずつの8本の柱柱をもつ格式の高い門です。

門の規模は、掘立式の門が東西4.6m、南北8.1m、礎石式の門が東西6.0m、南北が推定で10mほどです。

今回の調査では、塀の北西端で平安時代(9世紀以降)の八脚門を新たに発見しました。穴を掘って柱を立てた掘立式の門から、柱の下に石を据えた礎石式の門に建て替えられています。南門や東西の門以外にも門があることが明らかになりました。
