# 大手門復元への手がかり

## ⑧史跡仙台城跡（仙台市青葉区川内）

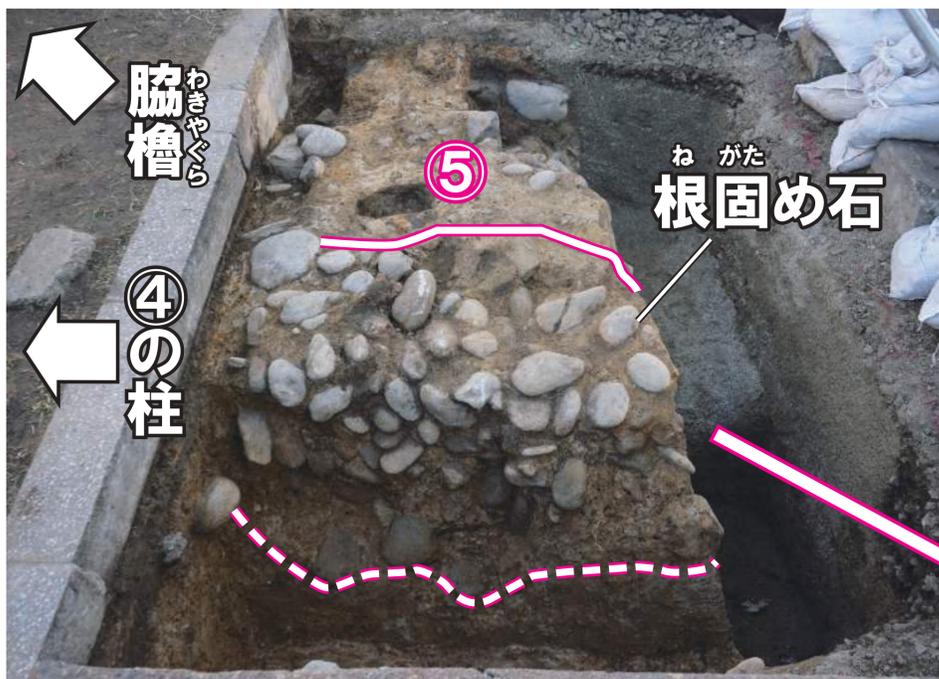
▲礎石の据付穴（北から）

今回みつかった礎石（柱を支える石）の据付穴は大手門の南西隅の位置にあたります。据付穴は長さ約1m、幅約60cm、深さ約70cmほどが残っており、根固め石（礎石を安定させるための石）がしき詰められています。

令和5年度の調査で見つかった3つの礎石の据付穴が、古写真との照合で②～④の柱の位置にあるとわかりました。今回発見した礎石の据付穴は④の隣から見つかったので、南西隅の柱の位置にあるとわかりました。

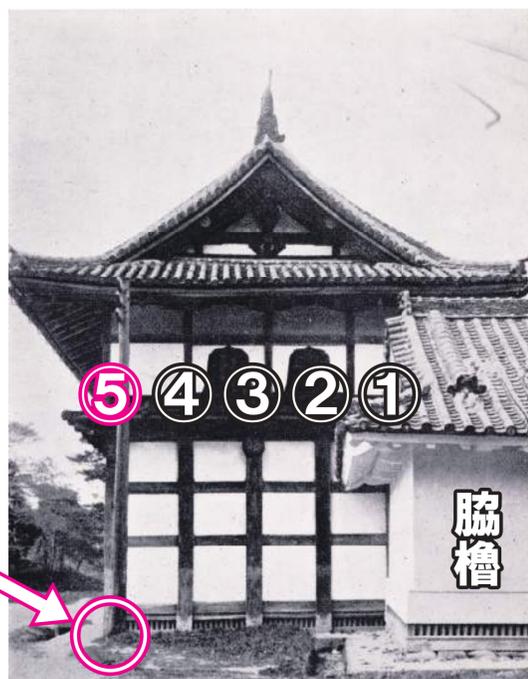
▲焼失前の大手門南側

（仙台市教育委員会 1967年『仙台城』）

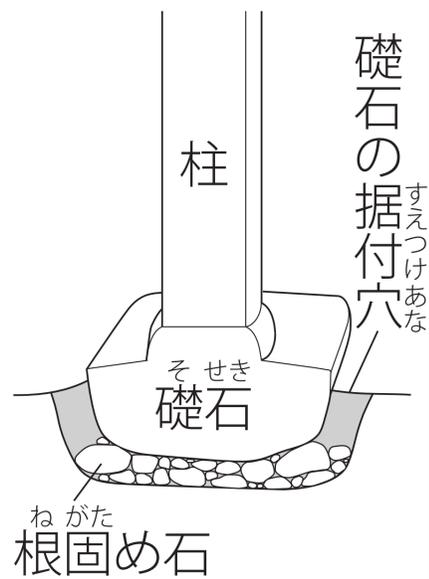
▲柱の模式図

（文化庁文化財部記念物課 2013年『発掘調査のてびき—各種遺跡調査編—』を参考に作成）

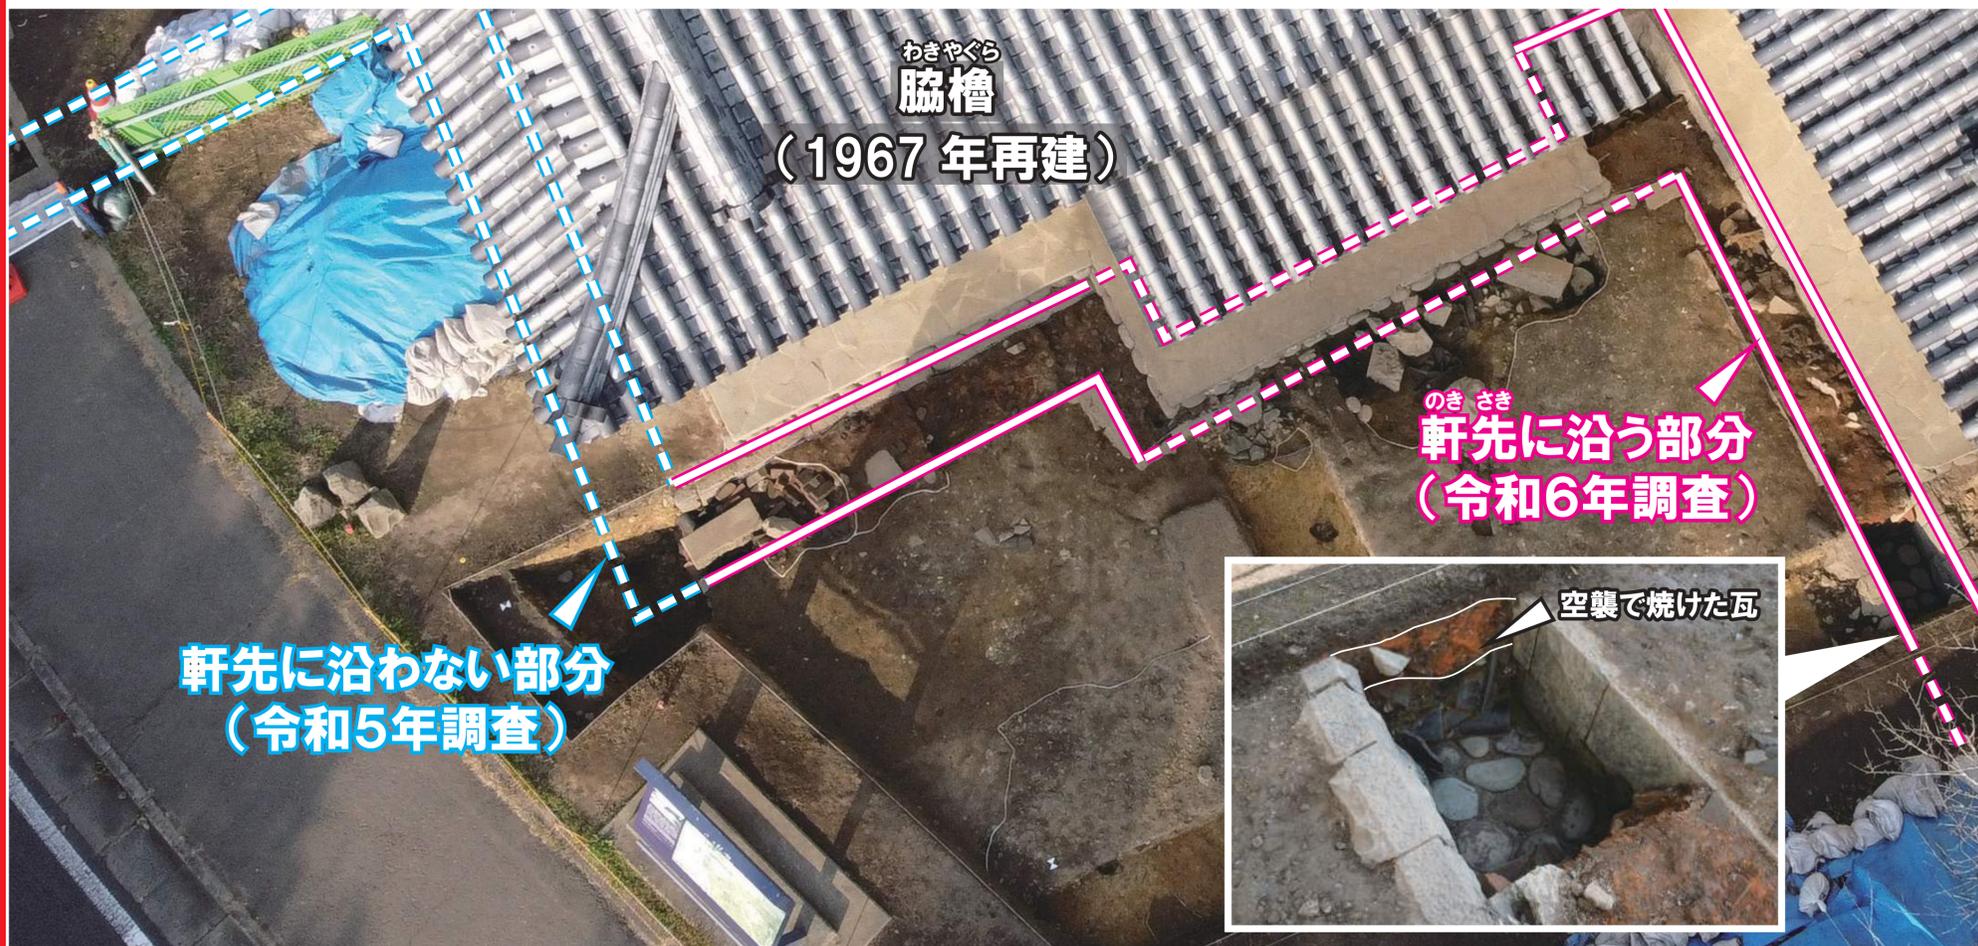
▲雨落ち溝

屋根からの雨水をうける雨落ち溝が発見されました。雨落ち溝は再建された脇櫓の軒先に沿わない場所もあるため、焼失前の脇櫓は、現在の再建された脇櫓とは細かな位置が異なっていたと考えられます。
