## 令和元年度公共用水域及び地下水の水質測定結果等

## 補足資料

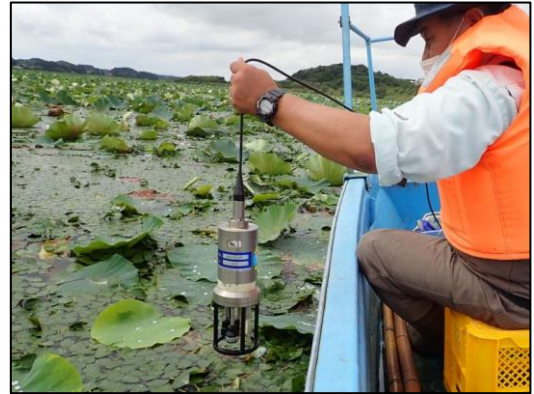
図 1 調査風景 (令和2年9月17日)

ハスの刈り払いによる溶存酸素(以下、「DO」という)濃度の改善と刈り払いに伴う伊豆沼の流動を把握するため、下記の調査を実施した。

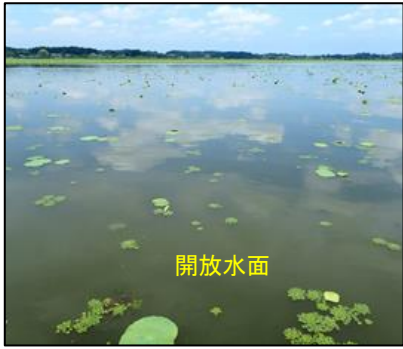
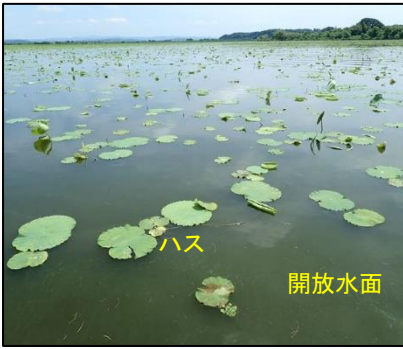
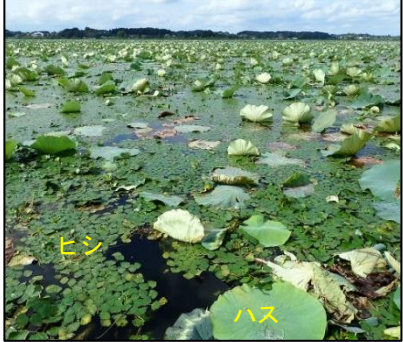
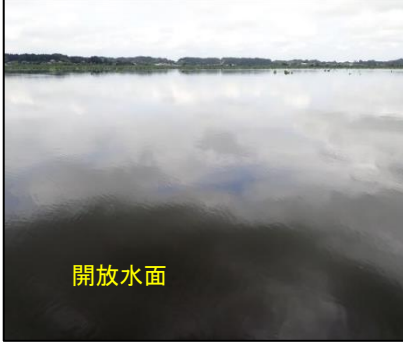
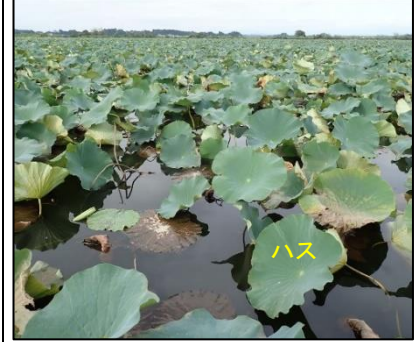
図4 ハス等の繁茂状況

今年度は全体的にハスの生育が遅かった。令和元年度の刈り払い範囲の南西側(Y-3地点)は、令和2年6月18日調査時には開放水面が維持されていたが、9月17日調査時にはヒシやハスが繁茂していた。令和元年度の刈り払い範囲の北東側で、令和2年度の刈り払い範囲(O地点)は、令和2年6月18日調査時(刈り払い前)には若干ハスが見られたものの、9月17日調査時(刈り払い後)には完全な開放水面となっていた。一方、刈り払いが行われていない地点(M地点)では、6月18日調査時点でハスが水面の半分程度を覆っており、その後、更にハスが生長し、9月17日調査時には水面を広く覆うようになっていた。
