環境保全措置：ビオトープの整備（周辺樹林）

区画道路沿いの緑地 概要

5. 事後調査計画の概要

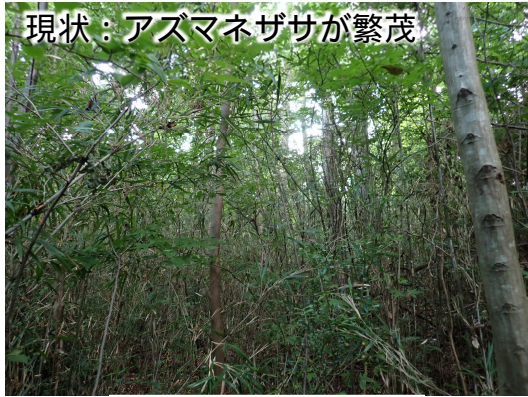
現状：アズマネザサが繁茂

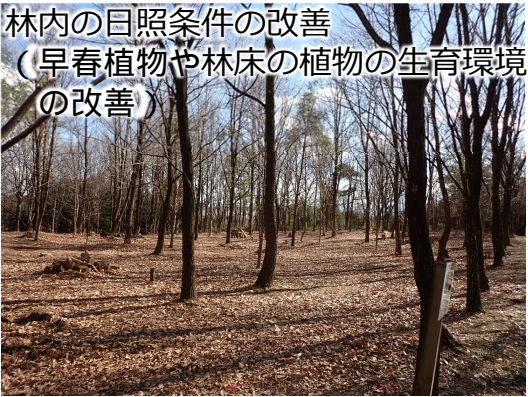
下草刈り等の実施

林内の日照条件の改善
(早春植物や林床の植物の生育環境の改善)

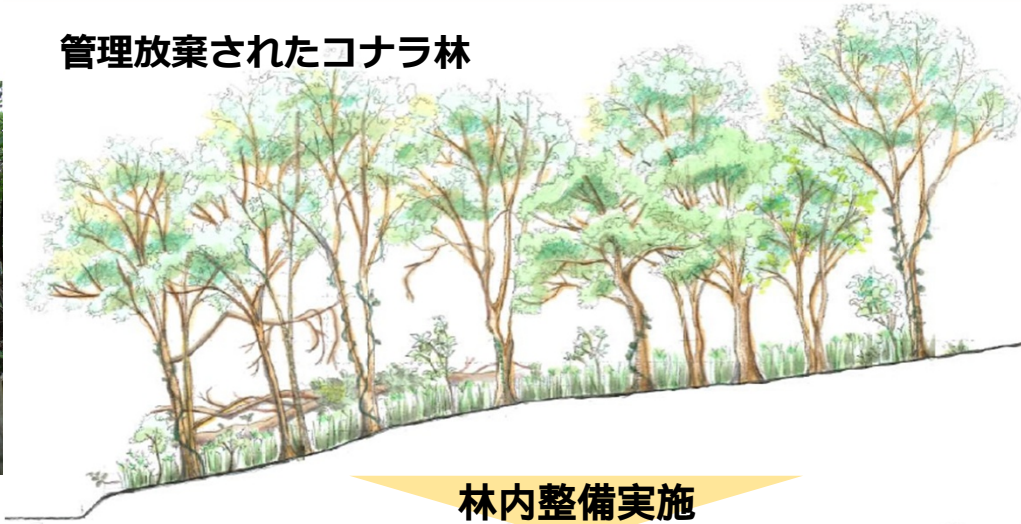
管理放棄されたコナラ林

- ・特定の種が繁茂し林内がうす暗い状態。
- ・耐陰性の高い特定の種が生育。
- ・動植物の種数が減少。

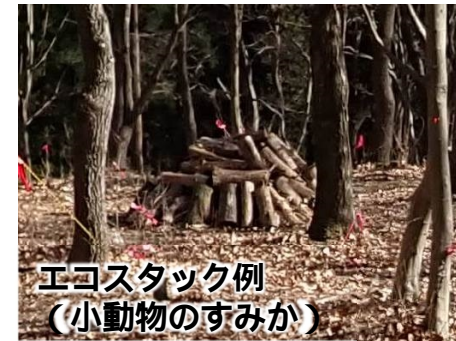
エコスタック例
(小動物のすみか)

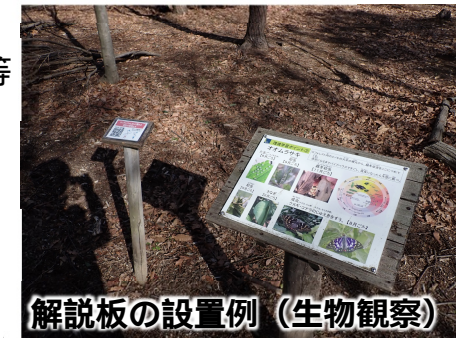
解説板の設置例 (生物観察)
