第3章

公共土木施設の完成事例

復旧・復興事業のうち，平成 28 年度末までに完成した箇所において，完成までの進捗内容及び課題として顕在化したこと等について記載しています。

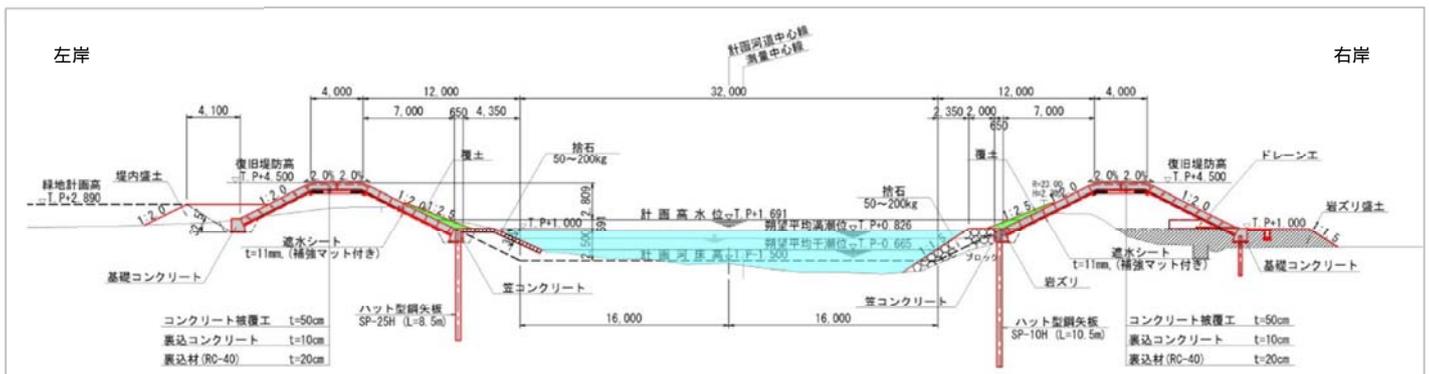
■ 標準断面図

このため、北上運河の復旧は、今後数十年から百数十年に発生する頻度の高い津波（L1）に対応する計画堤防高 T.P.+4.5m とし、堤防表面をコンクリートで被覆し、堤防法尻に鋼矢板を設置して、万が一津波が堤防を越えたとしても壊れない構造「粘り強い構造」としております。

表法には残土を活用した覆土を行い、右岸の一部区間には、階段ブロックを用いた親水護岸を復元し、景観や環境、水面の利活用にも配慮した復旧を行っております。

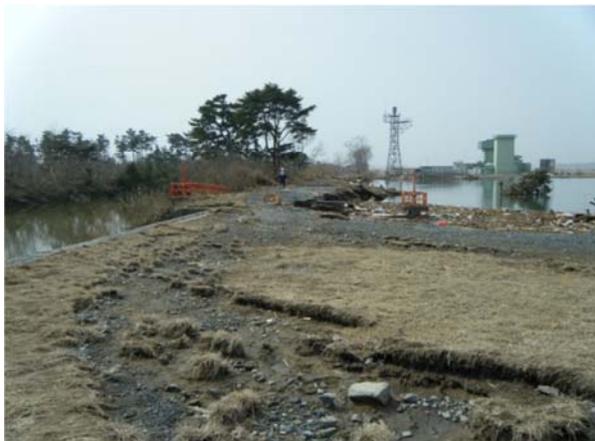
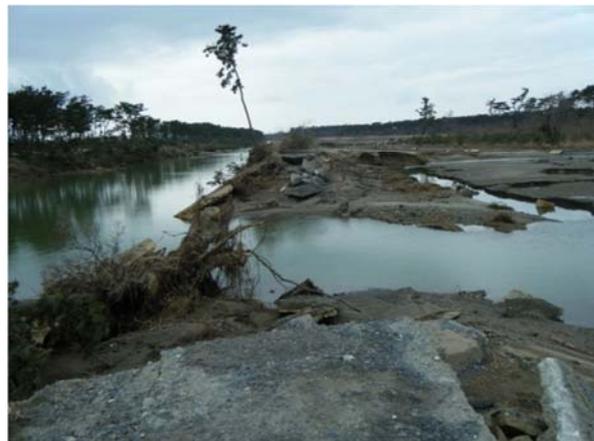
■被災時

平成 23 年 3 月 11 日に発生した「東北地方太平洋沖地震」では、津波が堤防を越え、390m の堤防決壊、全区間で堤防の沈下や護岸の流出など、甚大な被害が発生しました。

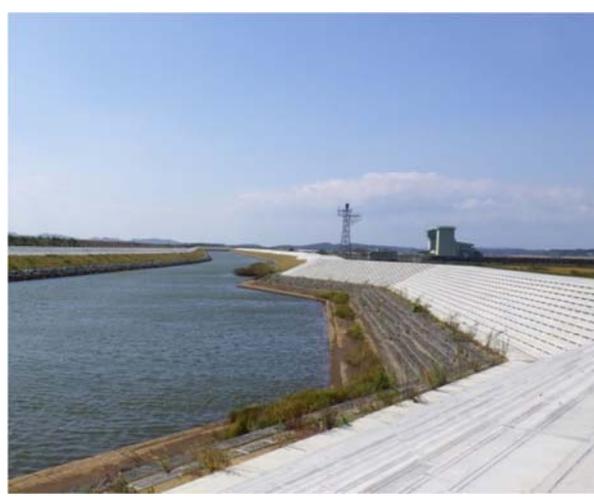
■完成

平成 29 年 3 月 18 日に、左岸堤防背後地の延長 1.4km に桜 140 本を植樹し「歴史的な運河群の美しい景観の再生」にも取り組んでおります。

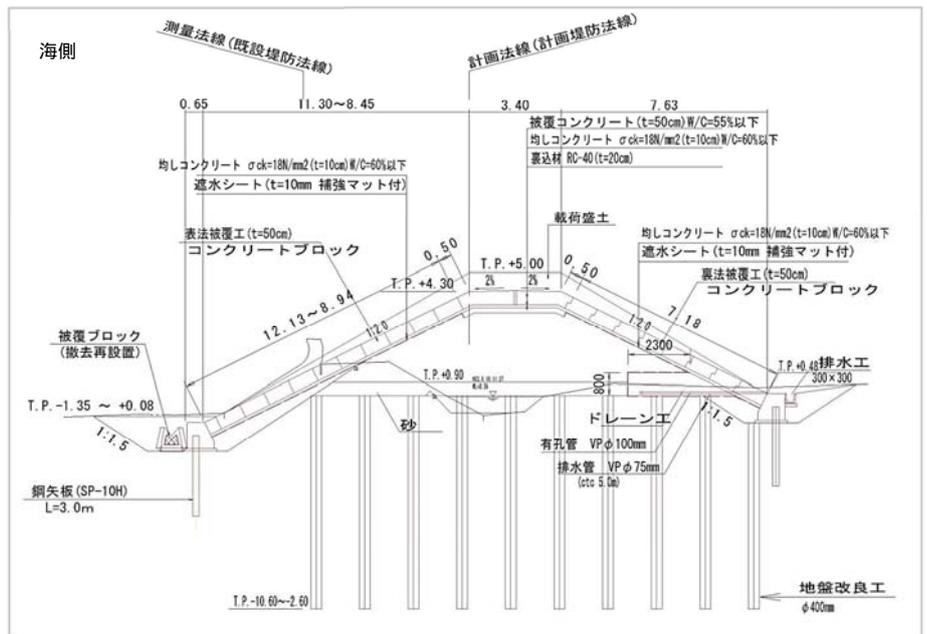
■ 標準断面図

野々島第1462号(柳浜)はL1堤防を築造し復旧する工事として、サンドドレーン工法が用いられた(サンドドレーン工法は地盤を構成する軟弱地盤層が透水係数の低い粘土で、厚く堆積している場合に有効な工法であり、事前調査により6m程度の軟弱層が堆積していることが判明

しました。载荷盛土は1層厚30cmで施工し、盛土をする前に沈下板(沈下板設置間隔は20mとした)を設置し沈下管理をしました。

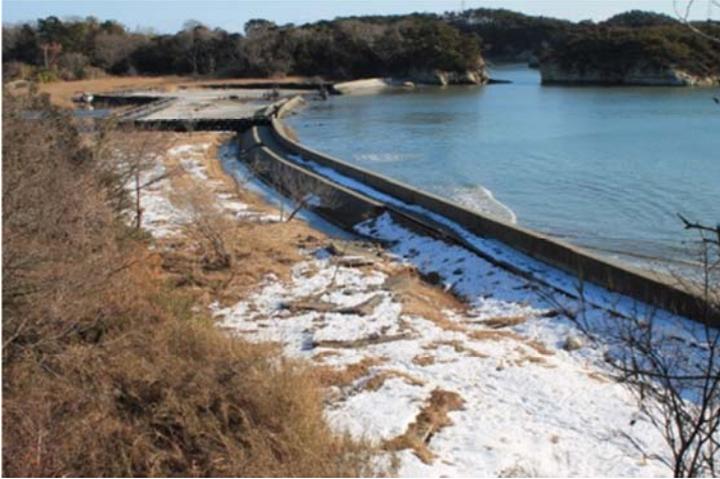
■被災時

野々島地先海岸では、東日本大震災前、夏場は海水浴場として利用されていました。

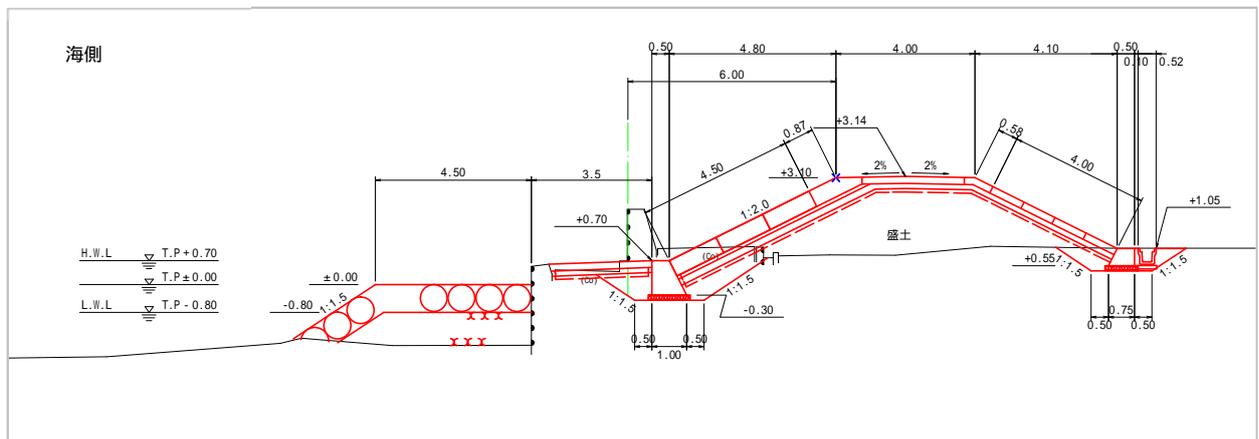
■ 標準断面図

鰐ヶ淵地先海岸は、集団移転地区で背後の土地利用が確定したため、原形高さ(T.P.+3.1m)での復旧とし、中央付近に軟弱層が確認されたため構造を傾斜堤構造としています。

また、特別名勝「松島」の保護区域内(1B)のため、疑石ブロックを用いるなどの景観にも配慮した整備を行っています。

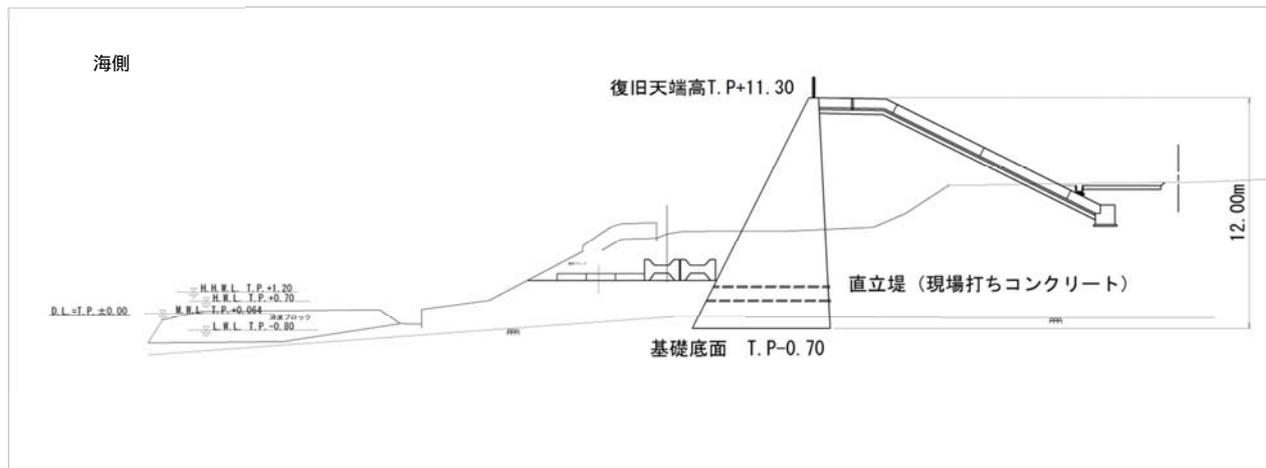
■ 標準断面図

後馬場地区海岸は、平成 26 年に着手し、平成 28 年度に完成しました。当防潮堤は、数十年から百数十年に一度の頻度で襲来する L1 津波から生命・財産を守るため、T. P. +11. 3m の高さで整備した防潮堤です。

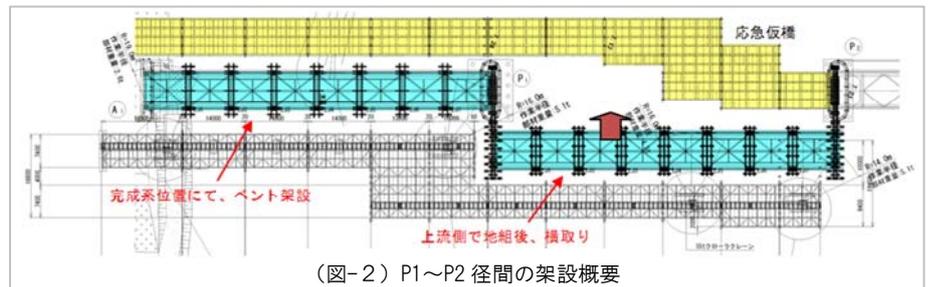
流出した左岸2径間の架け替えにあたり、A1～P1径間は仮橋に影響ない位置での架設が可能であるため、一般的なクレーンベント架設を採用しました。一方P1～P2径間は新設橋の架設位置に供用中の仮橋が架設されていたため、上流側でトラス橋の地組立とコンクリート床版の施工を済ませた後に、仮橋を解体して横取り架設を行うことで、通行止め期間を最小限にする計画を採用しました。

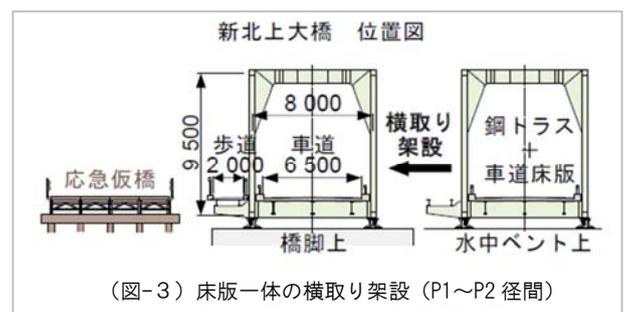
・架設手順（図-2）（図-3）

- ①P2 橋脚周辺の応急仮橋の撤去
- ②横取り設備の設置
- ③P1～P2 径間の横取り架設およびジャッキダウン
- ④伸縮装置、高欄など付属物の設置
- ⑤橋面工（舗装、区画線）の施工

軌条梁にステンレス板、スライディングジャッキを設置し、クラビスジャッキ（1ストロークで1.0m）を用いて横取りを行いました。13.6mの横取り完了後、ジャッキダウンし、所定の位置へ架設しました。床版施工後の架設であったため、移動時は各受け点での標高差や反力を常時モニタリングしながら作業を進め、床版にひび割れを生ずることなく架設し、約2ヶ月という短期の全面通行止めにて車道部を交通開放しました。その後、歩道の復旧及び取付道路の舗装を行い、平成29年3月完成しました。

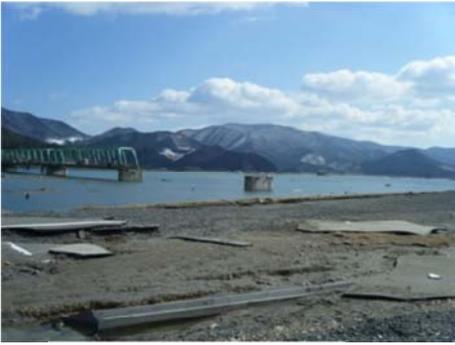
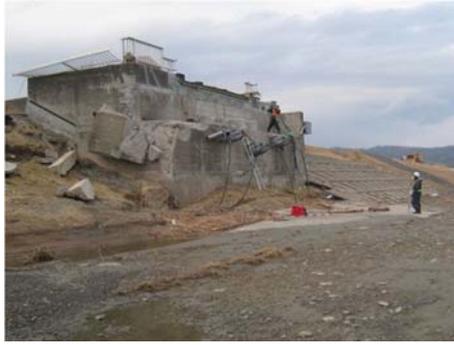
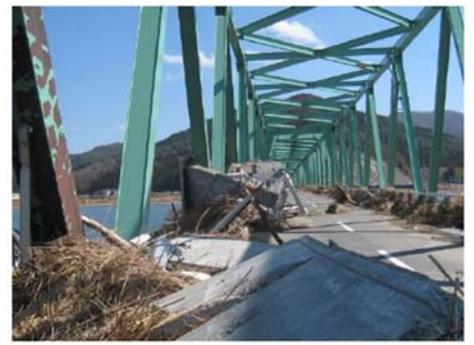
■被災時

平成23年の東北地方太平洋沖地震により発生した津波により左岸の2径間が流出、残りの5径間も歩道床版の崩落やトラス部材の損傷が生じました。迂回には約12km離れた上流橋を通る必要があり、震災後、地元車輛や復旧・復興関連車輛の幹線道路として早期の復旧が必要なことから、流出した2径間の下流側に応急仮橋を架設し、2011（平成23）年10月に開通しました。（図-1）

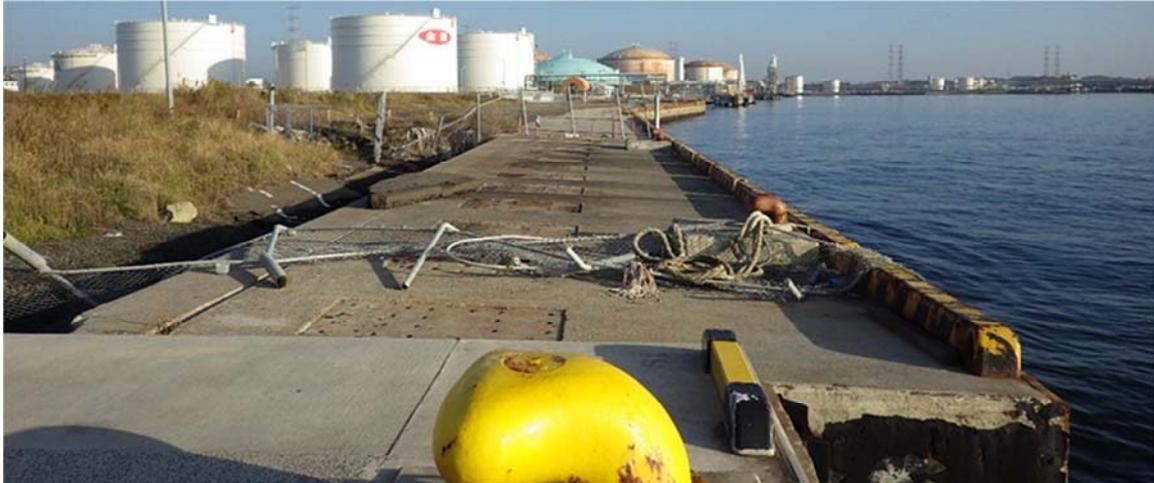
■被災時

本工事の施工箇所は、仙台港区内の砂押川河口部にあり、東日本大震災の地震動と津波により直立消波護岸が海側に最大2mずれ、背後が陥没したため、ブロックを撤去、再設置する復旧工事でした。

施工に際しては、公共岸壁や民間係留施設の利用状況、および船舶の入出港状況を常に把握した工程管理を行い、なお且つ海上からの施工期間を短縮するため、埋立土及び裏込栗石の撤去作業に陸上機械を併用することとしました。また鋼管矢板を打設し、施工中の波浪による土砂の浸食も同時に防ぐ等の施工方法により、周辺施設や民有地に影響を与えず工事を完成することができました。

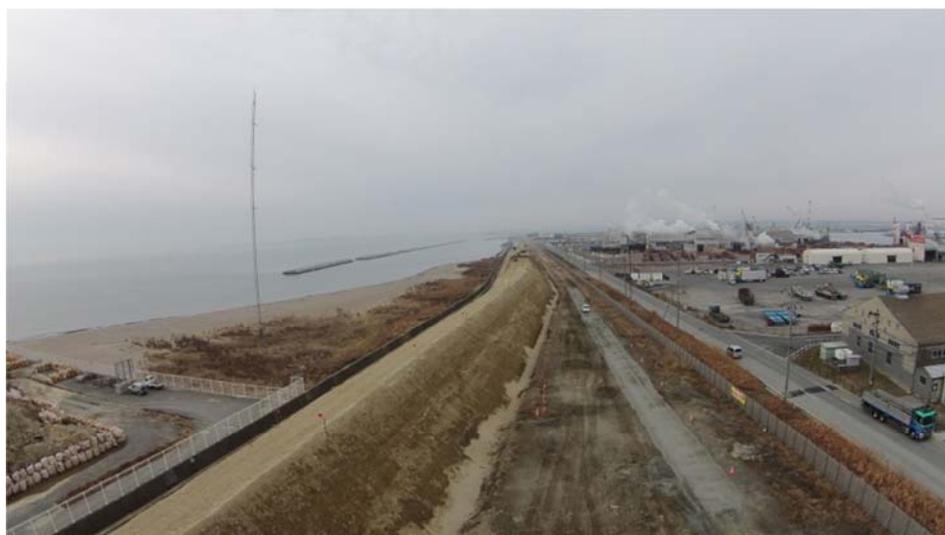
■施工中

西浜地区防潮堤災害復旧工事は、着工当初、詳細設計が完成しておらず、設計と同時並行で進めなければならなかったこともあり、平成25年12月14日から平成28年10月24日までのおよそ3年間に及ぶ長期工事となりました。県内各地の震災復旧工事が加速したため、防潮堤被覆ブロックの型枠供給が間に合わず、二次製品で対応するなど、現地で工夫しながらの施工でした。

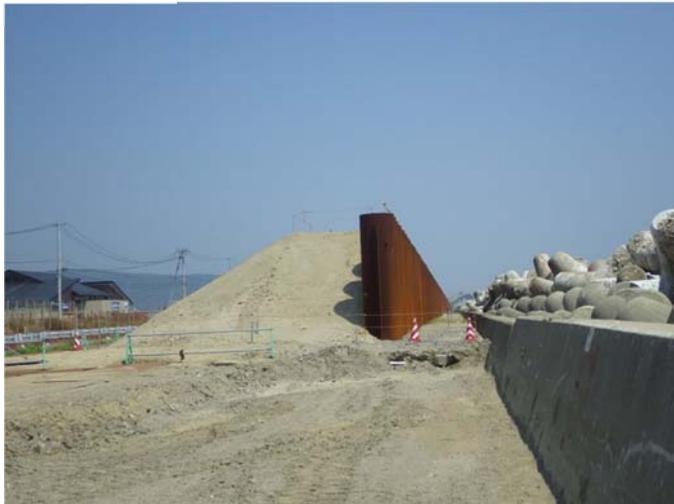
■施工中

また、生コンクリートの供給が限定され、天候等による変更の対応が難しかった、打設位置の工夫等により工程を進めました。工事箇所は車両通行の多い箇所であったが、材料搬入経路を限定することにより、一般車両の渋滞を起こすことなく工事を進めることができました。また、海側の施工を先行したことにより、海風の影響が無くなり陸側の施工を着実に進めることが出来ました。

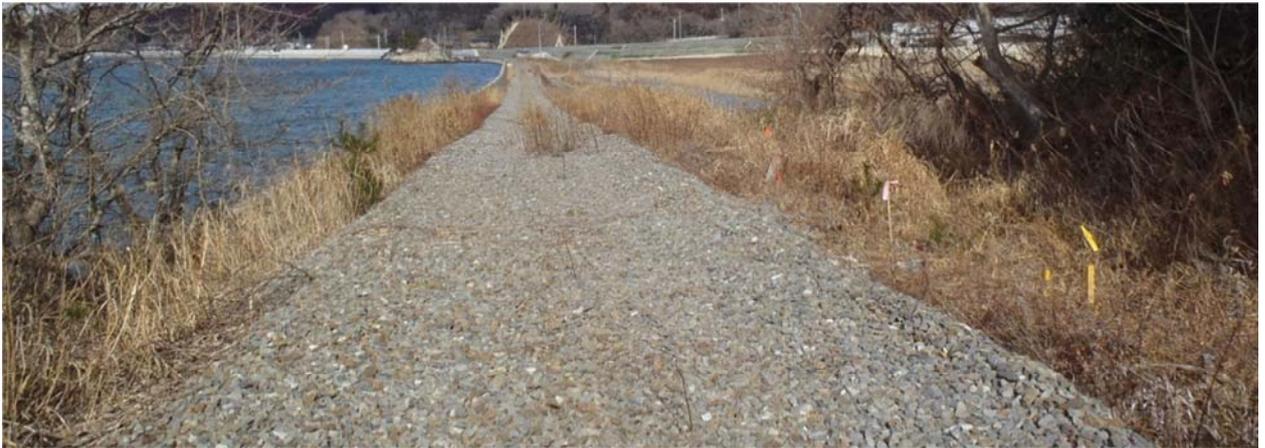
■着手前

平成23年3月11日に発生した「東北地方太平洋沖地震」では、三陸沖を震源とするマグニチュード9.0という我が国観測史上最大規模の地震が発生し、護岸そのものは被災しななかったものの、広域地盤沈下により護岸高が不足している等の被害が発生しています。

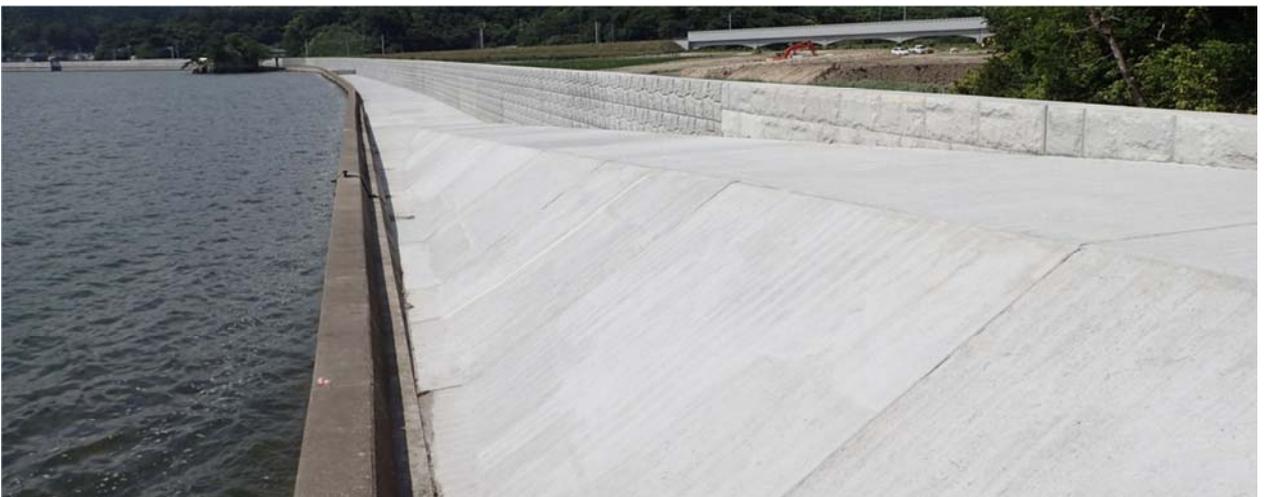
■完成

今回計画している改修区間の両側では、JR及び県が災害復旧事業等によりレベル1津波対応のT. P. +4.3mで整備する計画となっており、JR 仙石線の高台移転に伴い当該区間が未整備のまま残ることになるため、県が新たに海岸復興事業として取り込み整備 (T. P. +4.3m) するものです。

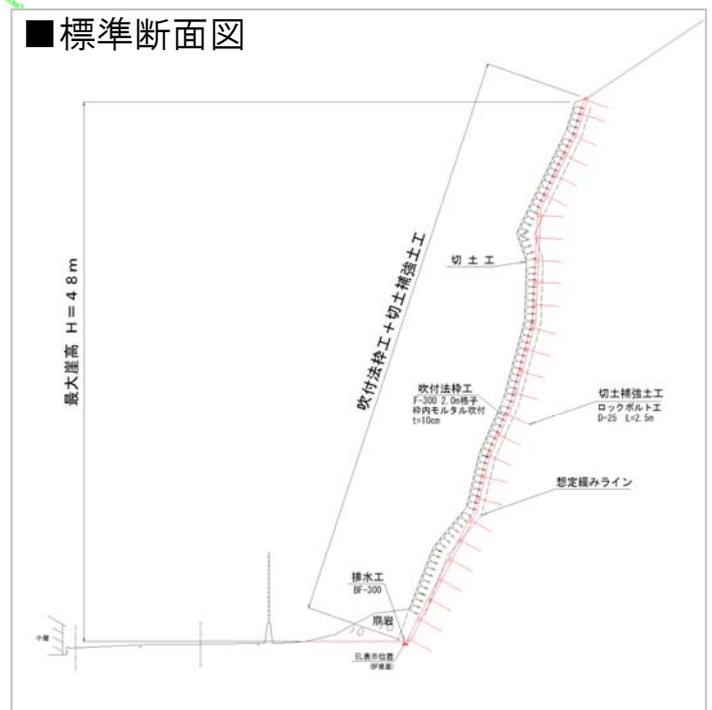
■ 標準断面図

鹿妻急傾斜地は石巻市中央部に位置し、保全対象として人家20戸及び中央公民館鹿妻分館・消防ポンプ施設・市道を含む急傾斜地です。平成23年3月の東北地方太平洋沖地震で斜面崩壊が生じアパートが全壊しました。一連の斜面として斜面の崩落や緩みがあり、斜面全体として対策が必要でした。崩壊が大規模で人家に影響があった箇所を災害関連緊急急傾斜地崩壊対策事業として事業に着手し、一連斜面として急傾斜地施設の整備を実施したものです。

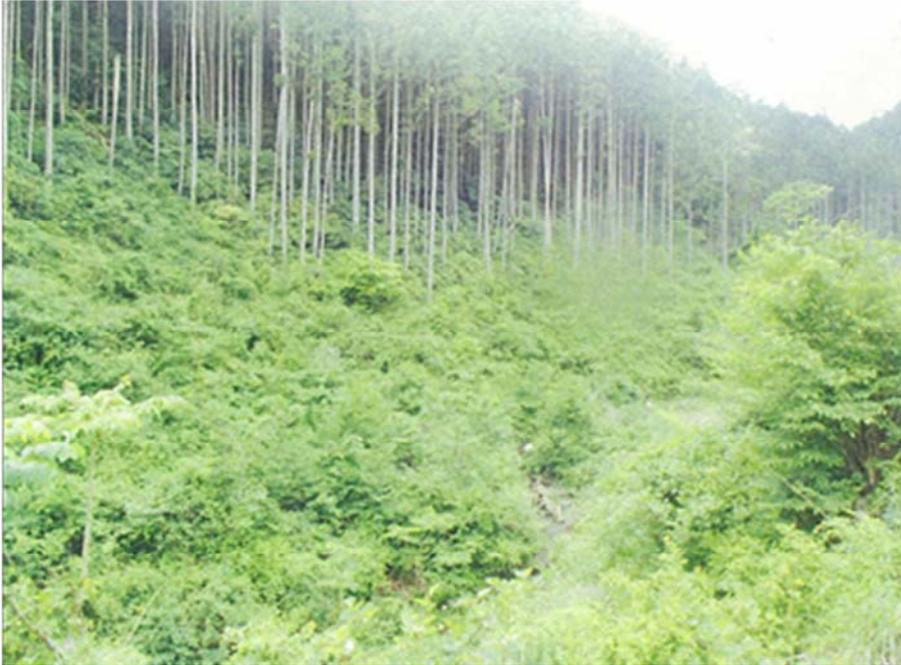
■ 着手前

鰻取沢地区は宮城県石巻市北上町の西側に位置し、保全戸数 13 戸及び避難路である市道を含む土石流危険渓流です。保全対象の市道は地域防災計画の避難路となっています。

平成 14 年 7 月 11 日の台風 6 号では河道閉塞による越水があり田 1.5ha に被害がありました。平成 16 年度より事業着手し、砂防堰堤 2 基の施工を実施したものです。
