土砂災害警戒区域等の指定の告示に係る図書(その1)

自然現象の種類	急傾斜地の崩壊
箇所番号	N445K0114
箇所名	宮崎北
所在地	加美郡加美町宮崎北
調査機関	宮城県北部土木事務所

土砂災害警戒区域等の指定の告示に係る図書(その2)

急傾斜地の位置	箇所番号	N445K0114	箇所名	宮崎北	所在地	加美郡加美町宮崎北
---------	------	-----------	-----	-----	-----	-----------

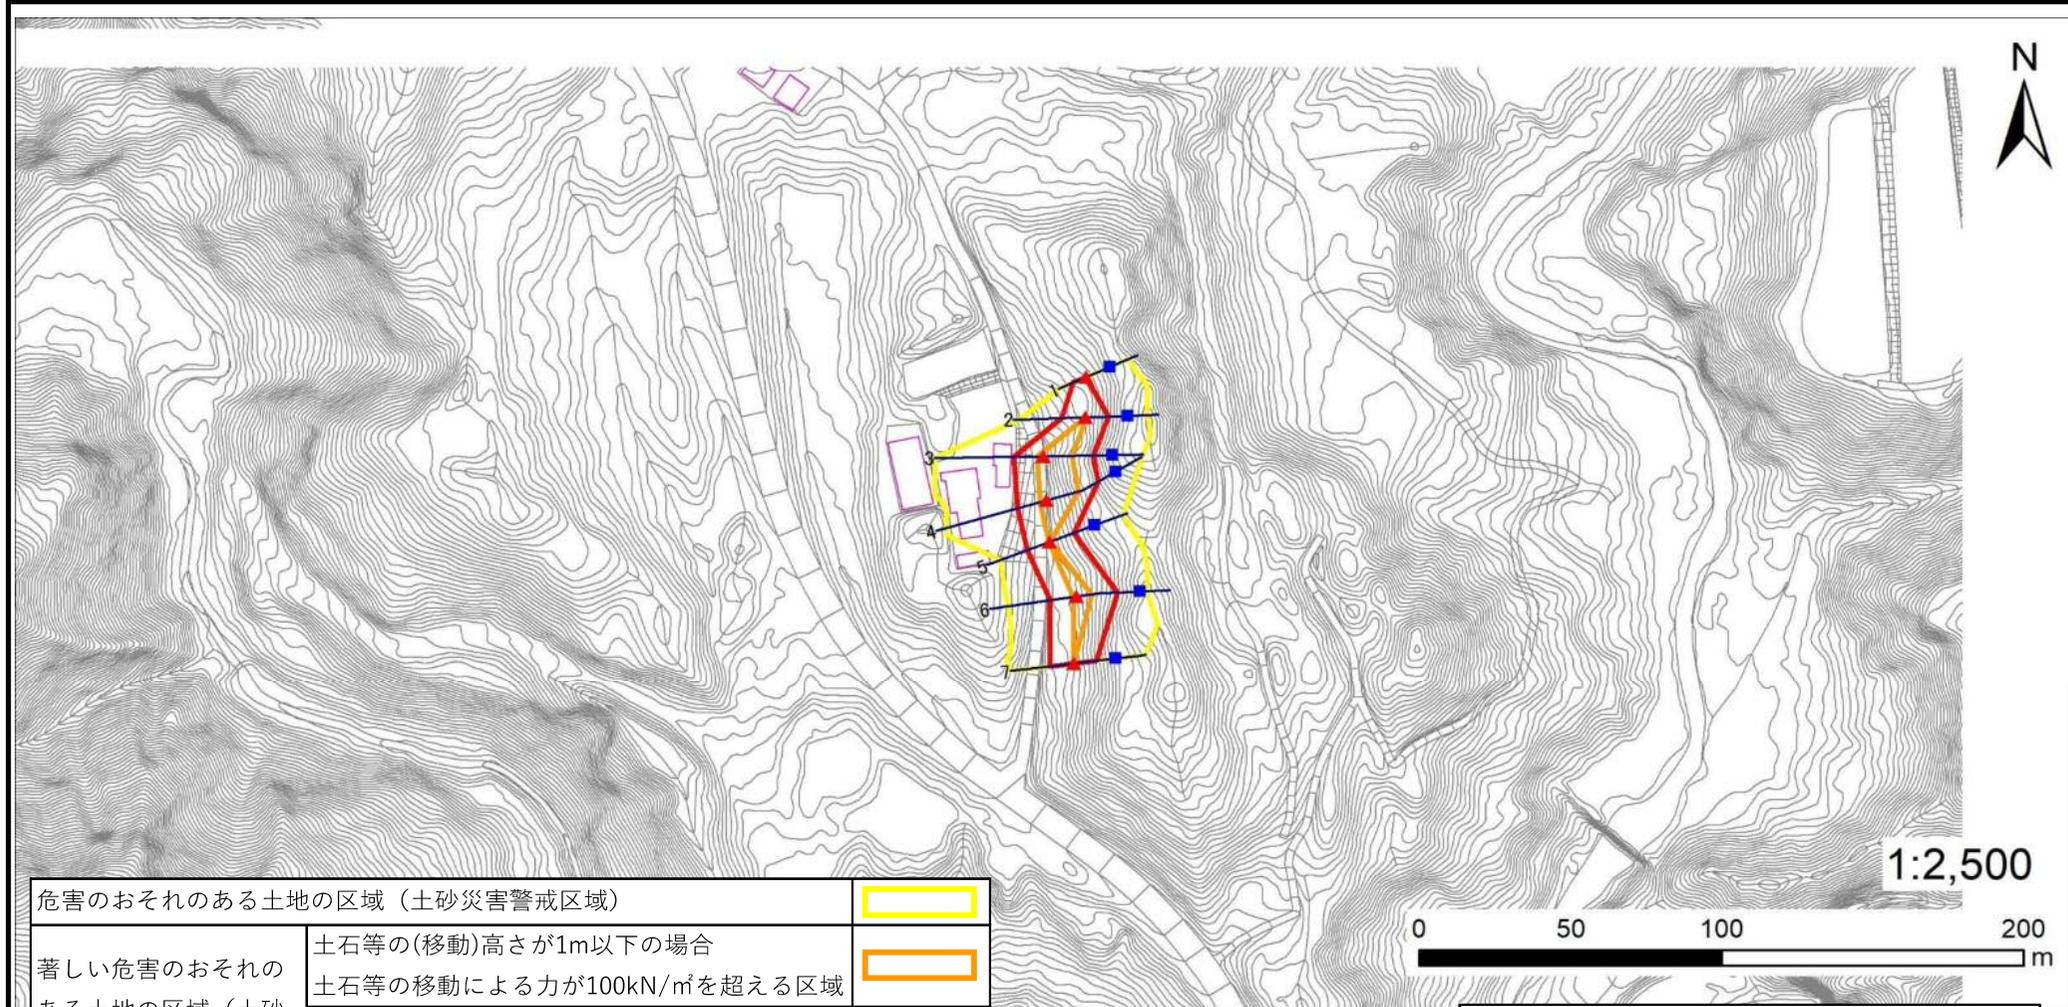
危害のおそれのある土地の区域 (土砂災害警戒区域)		
著しい危害のおそれのある土地の区域 (土砂災害特別警戒区域)	土石等の(移動)高さが1m以下の場合	
	土石等の移動による力が100kN/m ² を超える区域	
	土石等の堆積の高さが3mを超える区域	
それ以外の区域

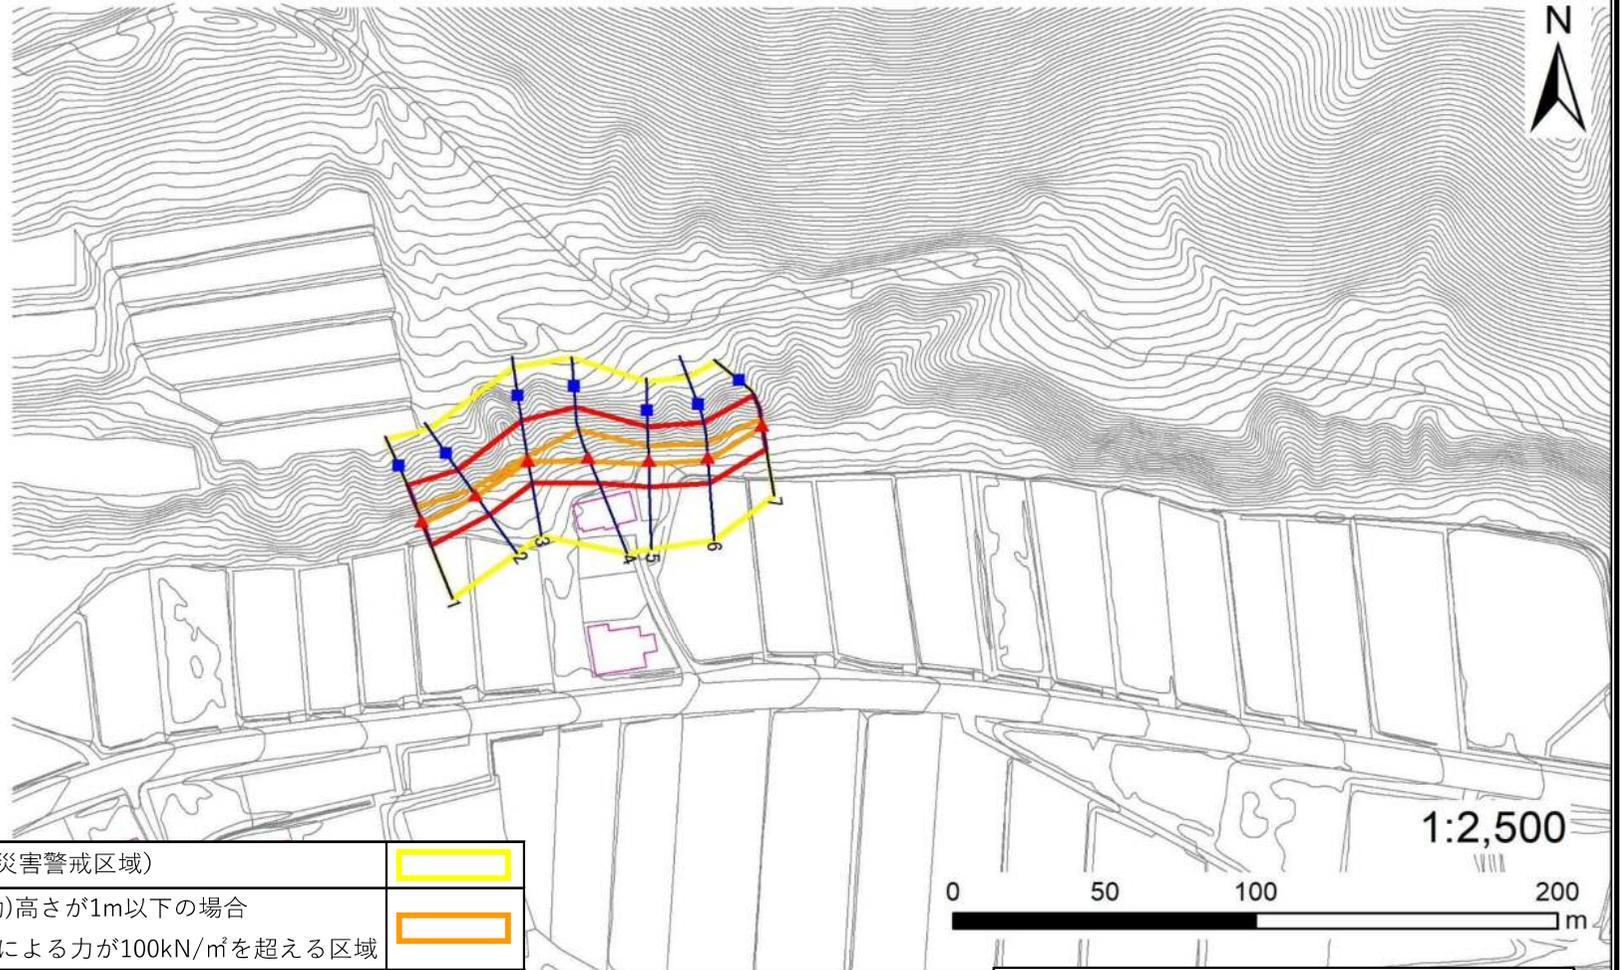
急傾斜地の位置	箇所番号	N445K0119	箇所名	田羅目記	所在地	加美郡加美町鹿原田羅目記
---------	------	-----------	-----	------	-----	--------------

危害のおそれのある土地の区域 (土砂災害警戒区域)		
著しい危害のおそれのある土地の区域 (土砂災害特別警戒区域)	土石等の(移動)高さが1m以下の場合	
	土石等の移動による力が100kN/m ² を超える区域	
	土石等の堆積の高さが3mを超える区域	
それ以外の区域

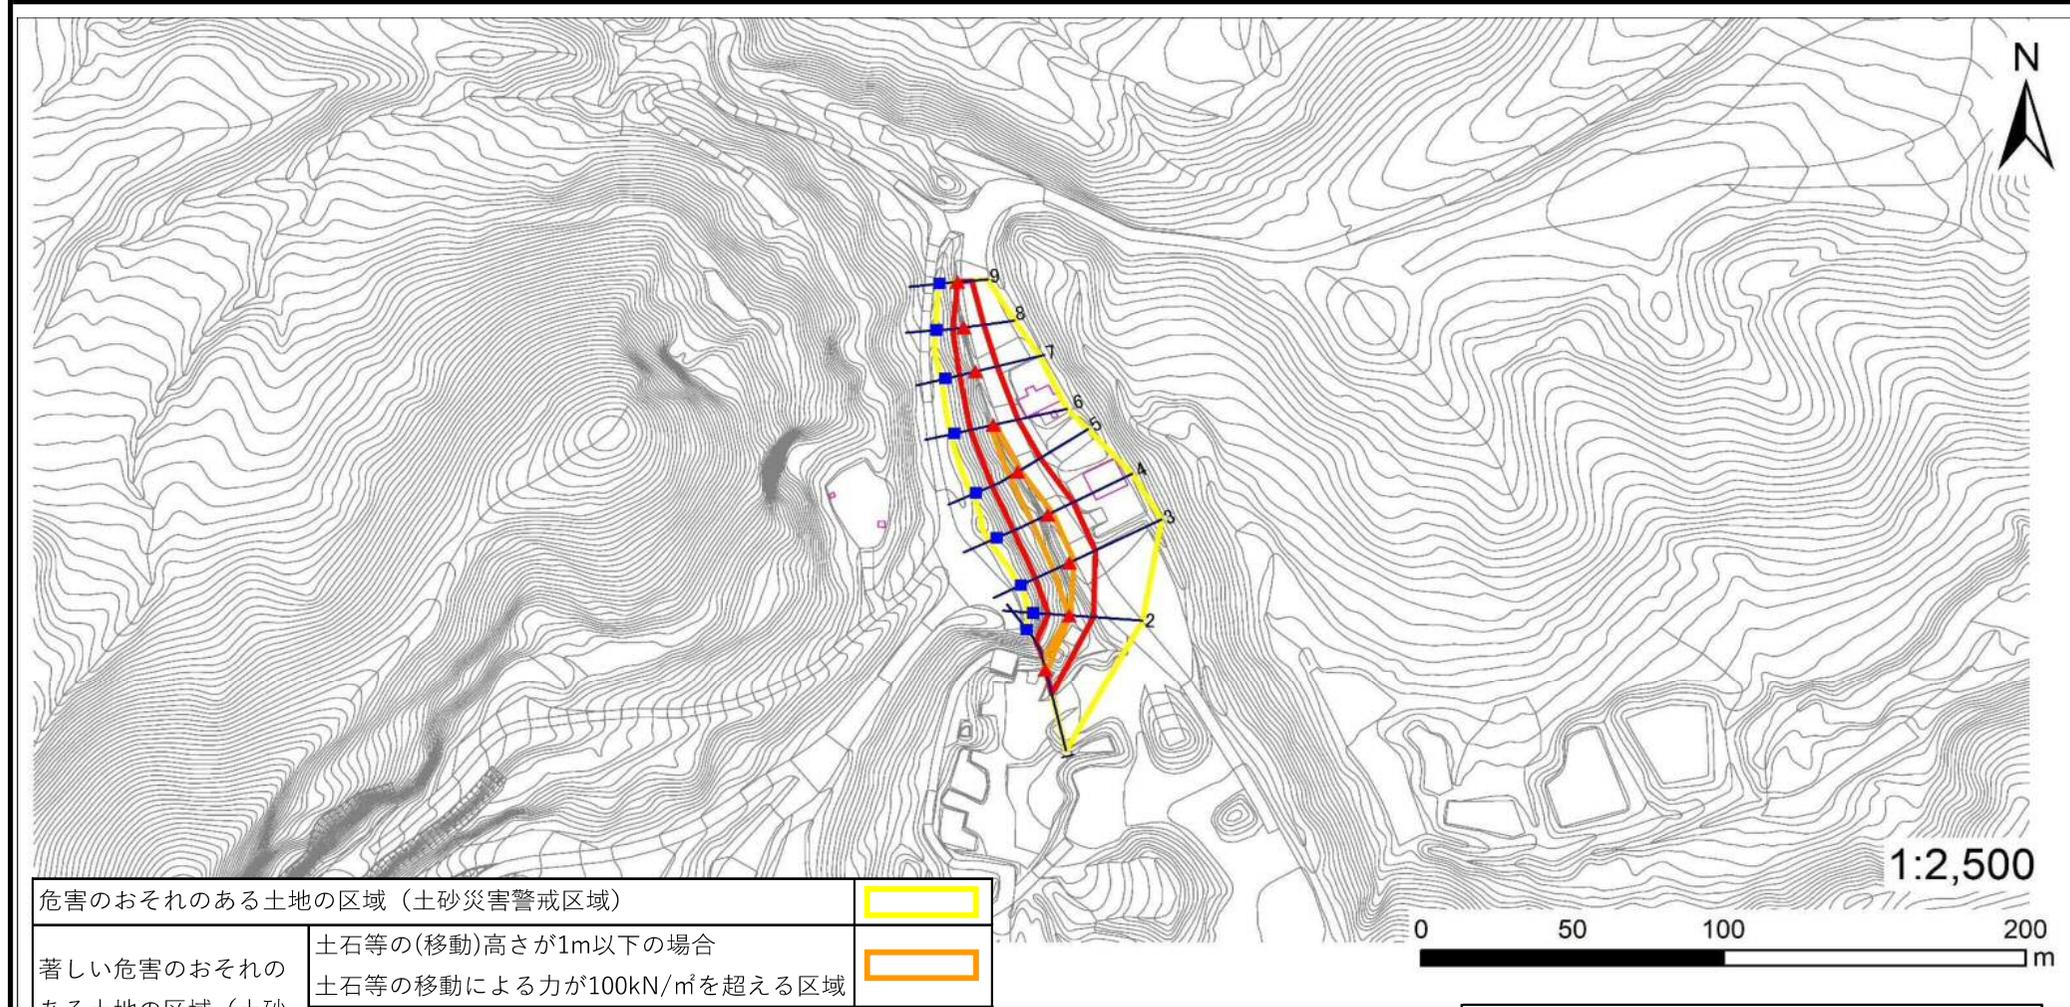
急傾斜地の位置	箇所番号	N445K0121-1	箇所名	水花山	所在地	加美郡加美町鹿原水花山
---------	------	-------------	-----	-----	-----	-------------

危害のおそれのある土地の区域 (土砂災害警戒区域)		■
著しい危害のおそれのある土地の区域 (土砂災害特別警戒区域)	土石等の(移動)高さが1m以下の場合	■
	土石等の移動による力が100kN/m ² を超える区域	■
	土石等の堆積の高さが3mを超える区域	■
それ以外の区域		■

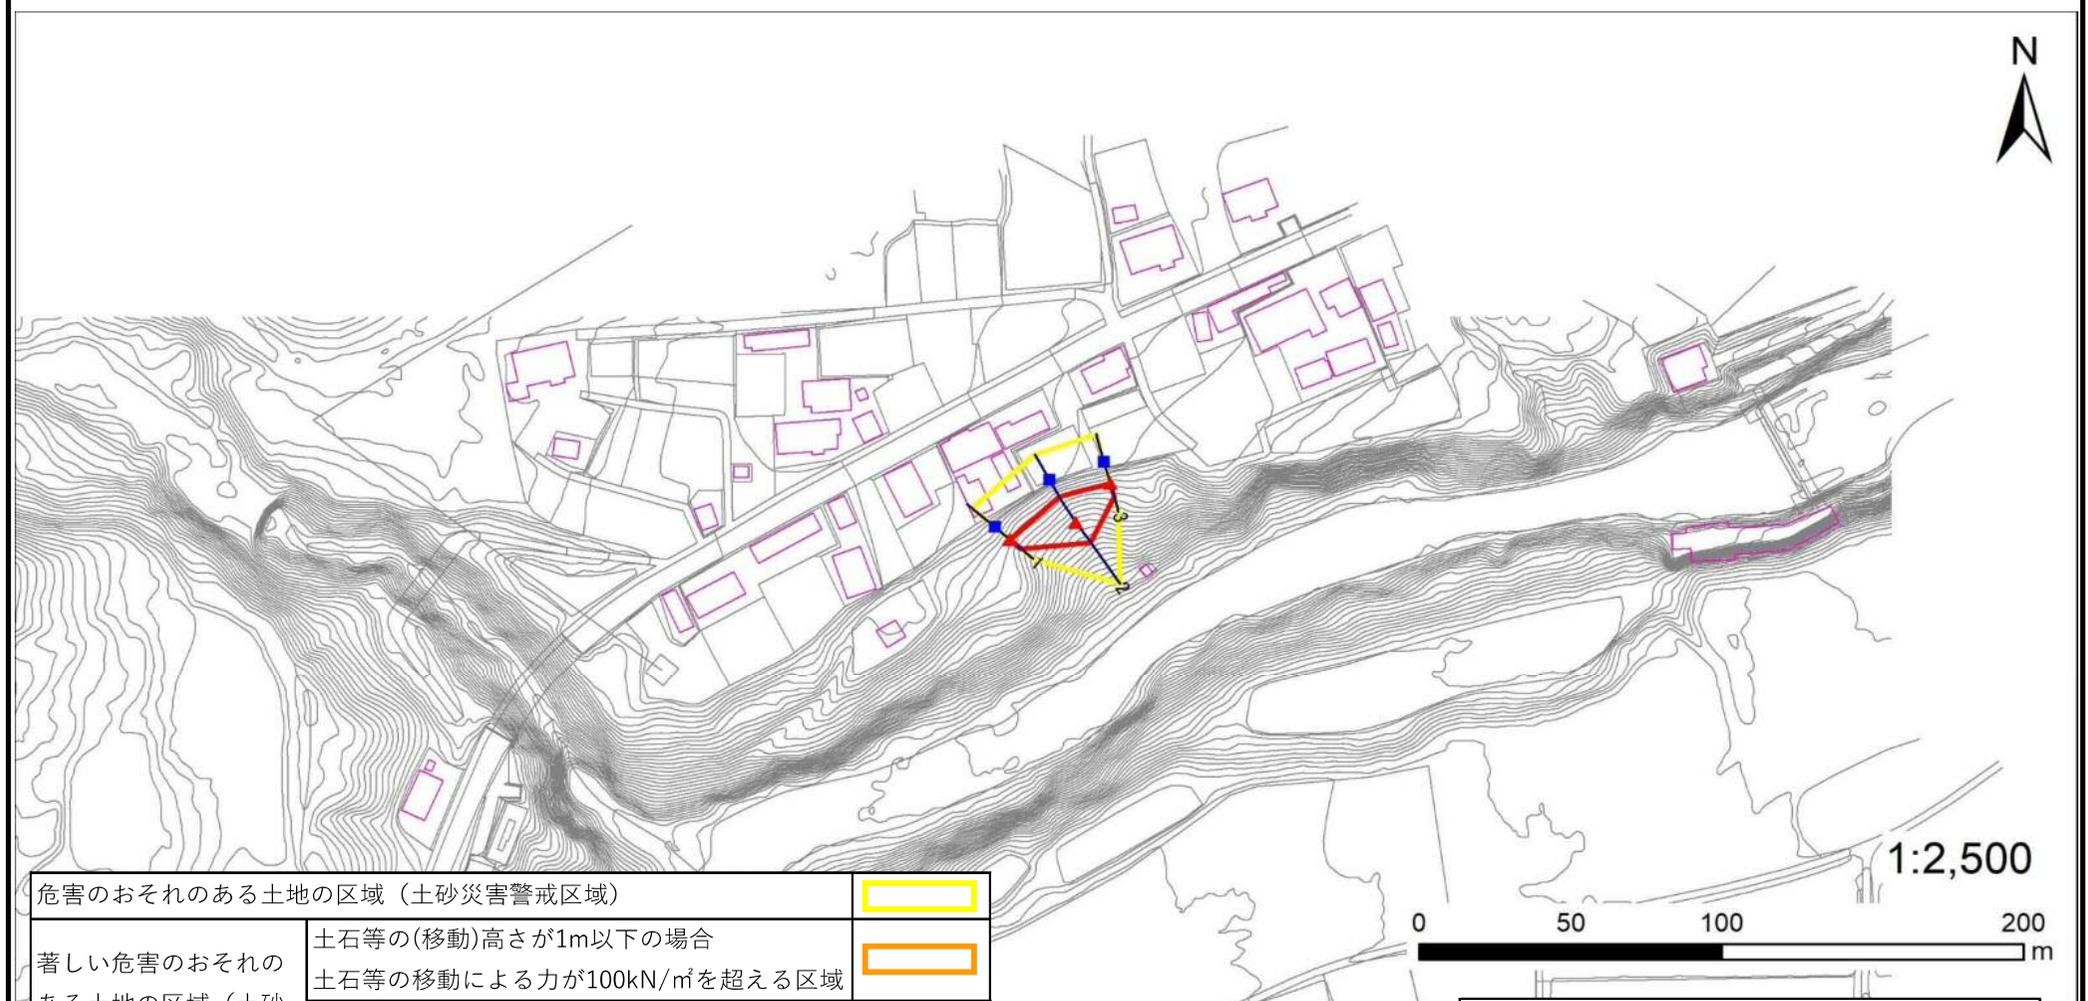
急傾斜地の位置	箇所番号	N445K0127	箇所名	門沢宿	所在地	加美郡加美町門沢宿
---------	------	-----------	-----	-----	-----	-----------

危害のおそれのある土地の区域 (土砂災害警戒区域)		
著しい危害のおそれのある土地の区域 (土砂災害特別警戒区域)	土石等の(移動)高さが1m以下の場合	
	土石等の移動による力が100kN/m ² を超える区域	
	土石等の堆積の高さが3mを超える区域	
それ以外の区域

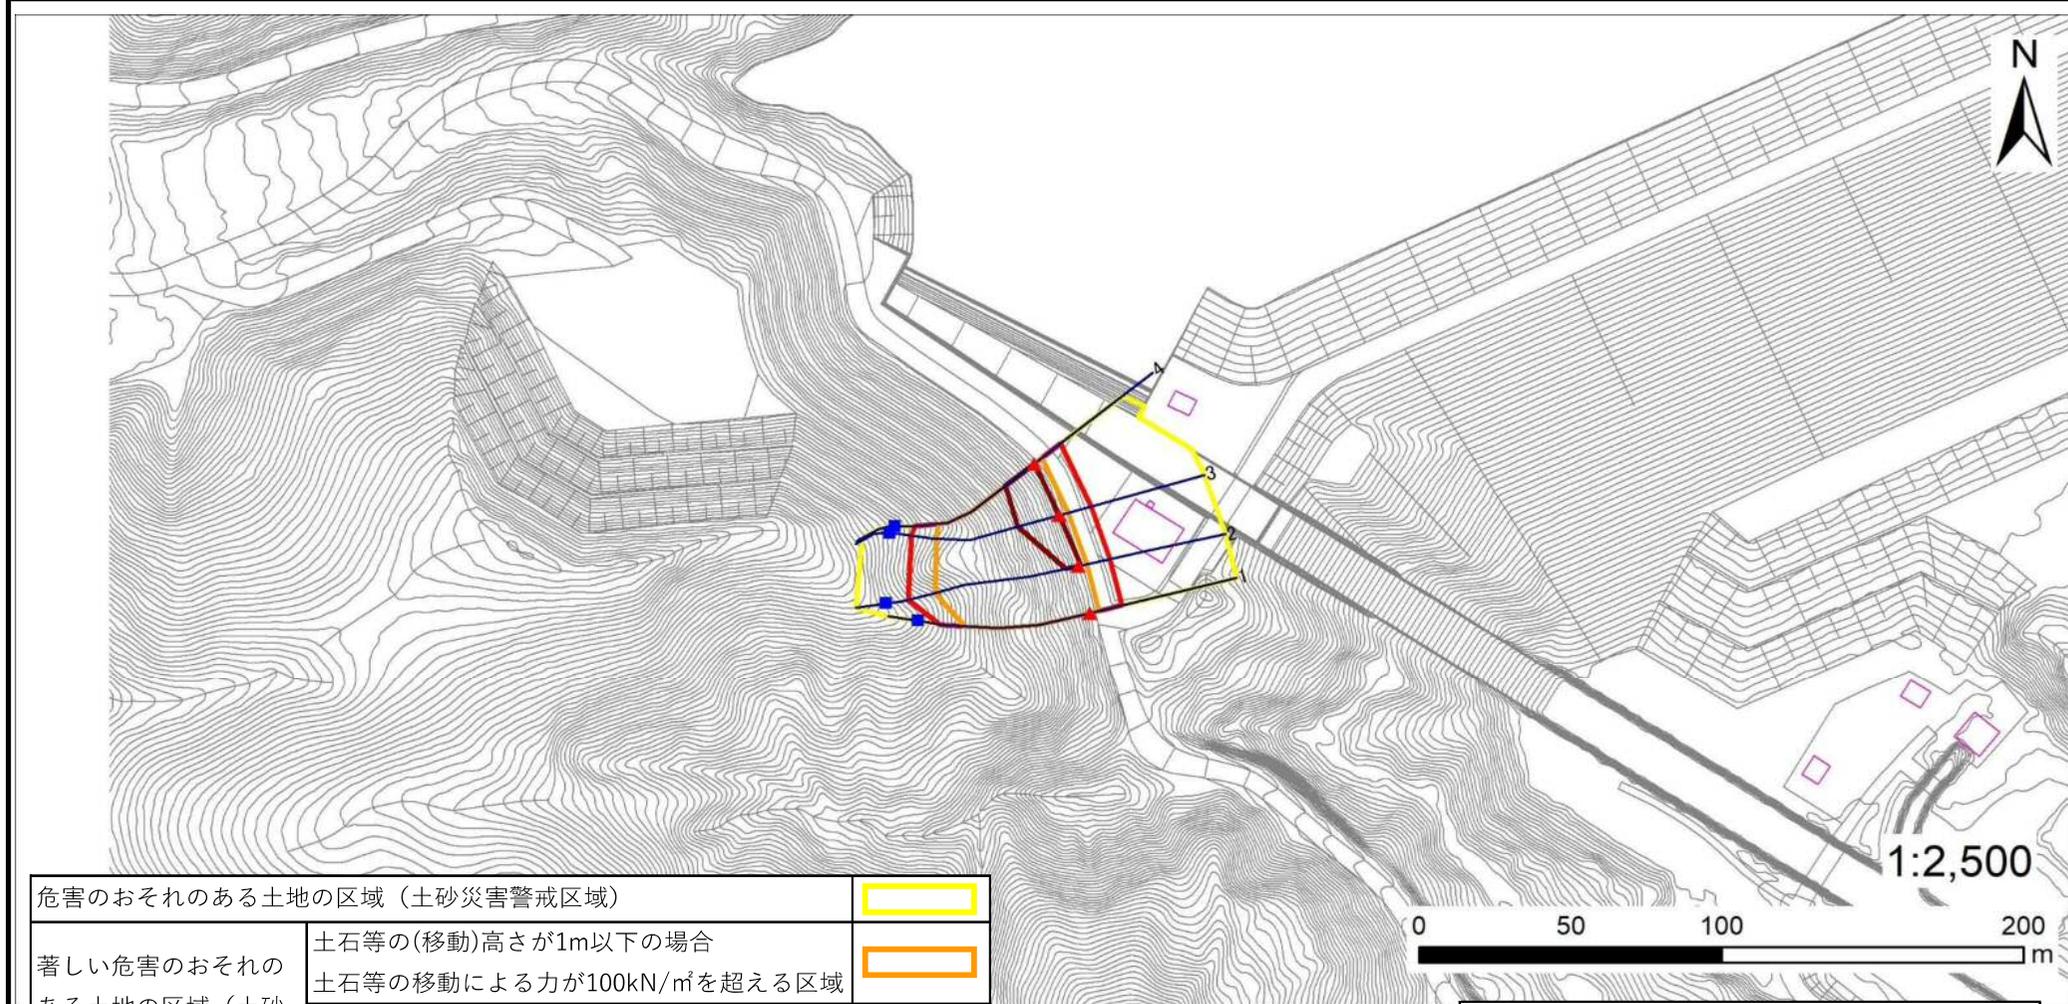
急傾斜地の位置	箇所番号	N445K0137	箇所名	宮崎	所在地	加美郡加美町宮崎
---------	------	-----------	-----	----	-----	----------

危害のおそれのある土地の区域 (土砂災害警戒区域)		
著しい危害のおそれのある土地の区域 (土砂災害特別警戒区域)	土石等の(移動)高さが1m以下の場合	
	土石等の移動による力が100kN/m ² を超える区域	
	土石等の堆積の高さが3mを超える区域	
それ以外の区域

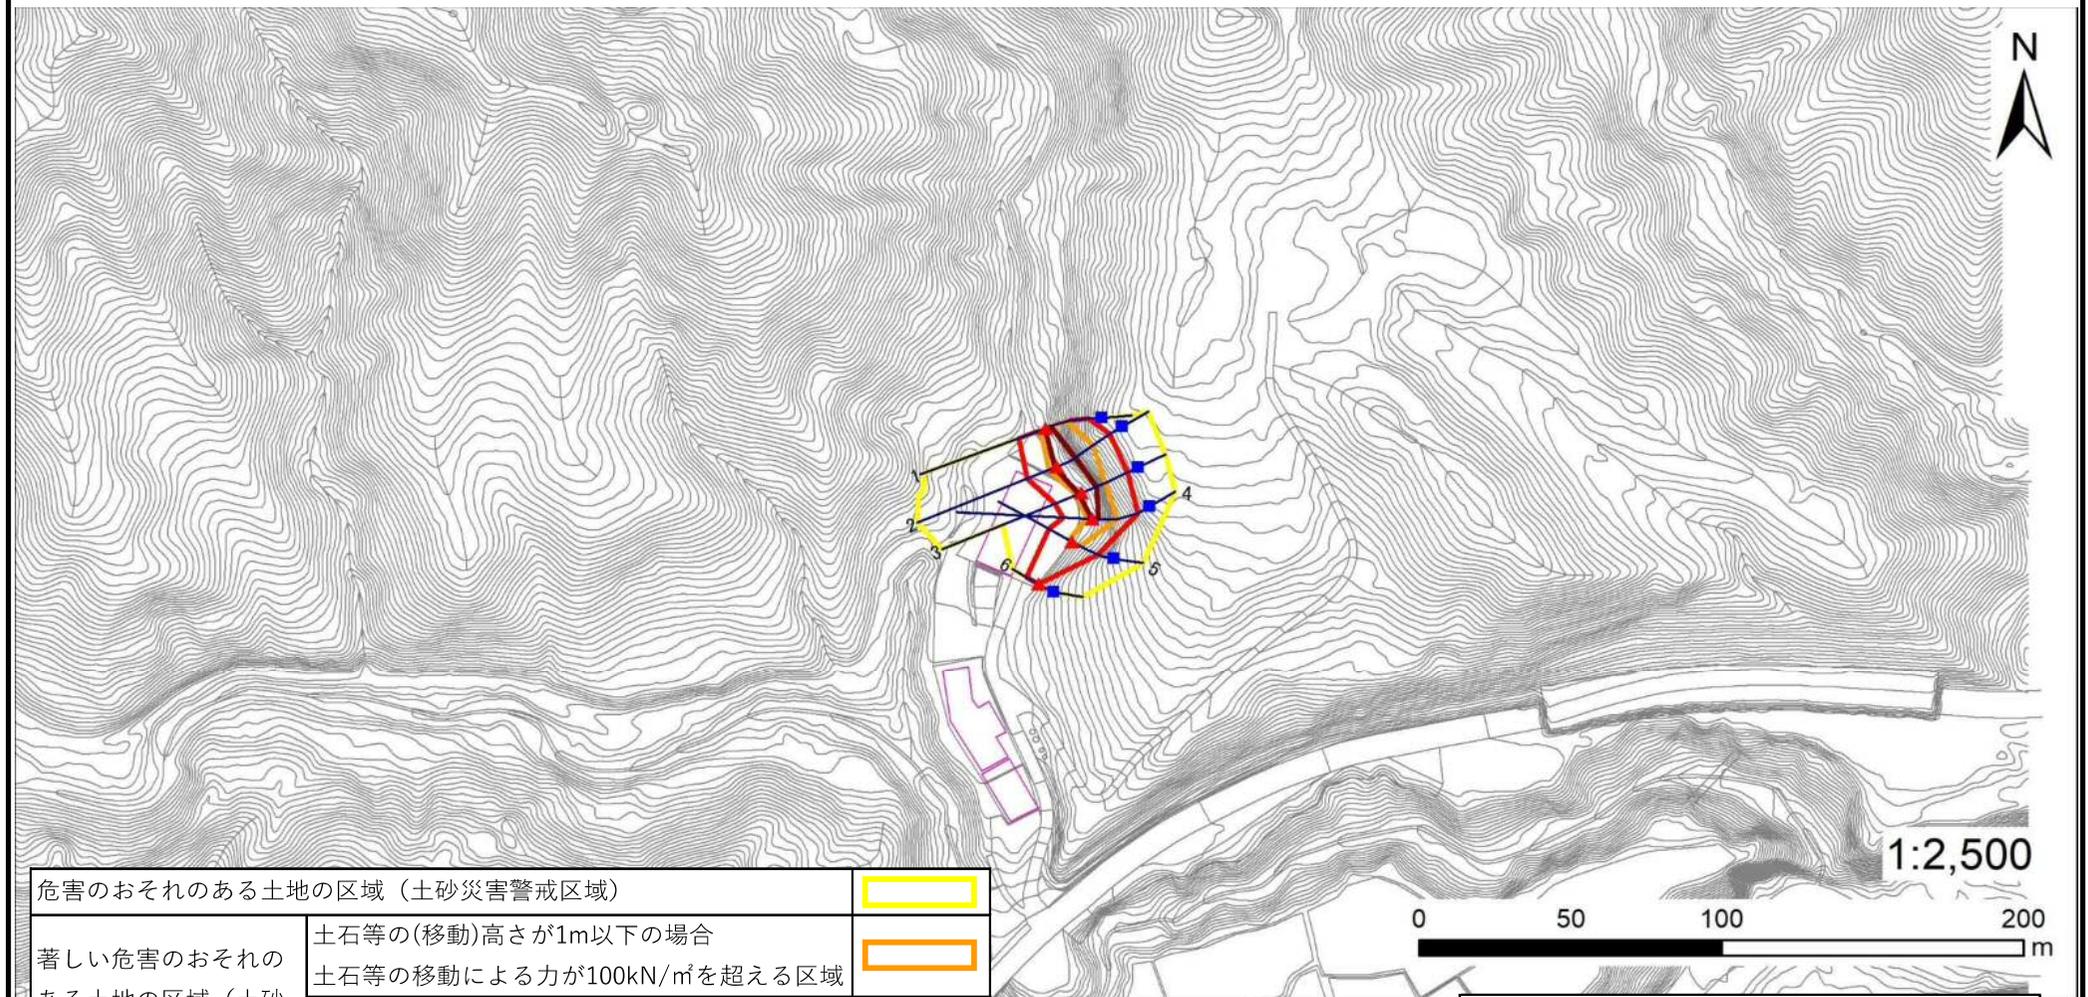
急傾斜地の位置	箇所番号	N445K0139	箇所名	長坂の1	所在地	加美郡加美町漆沢長坂
---------	------	-----------	-----	------	-----	------------

危害のおそれのある土地の区域 (土砂災害警戒区域)		
著しい危害のおそれのある土地の区域 (土砂災害特別警戒区域)	土石等の(移動)高さが1m以下の場合	
	土石等の移動による力が100kN/m ² を超える区域	
	土石等の堆積の高さが3mを超える区域	
それ以外の区域

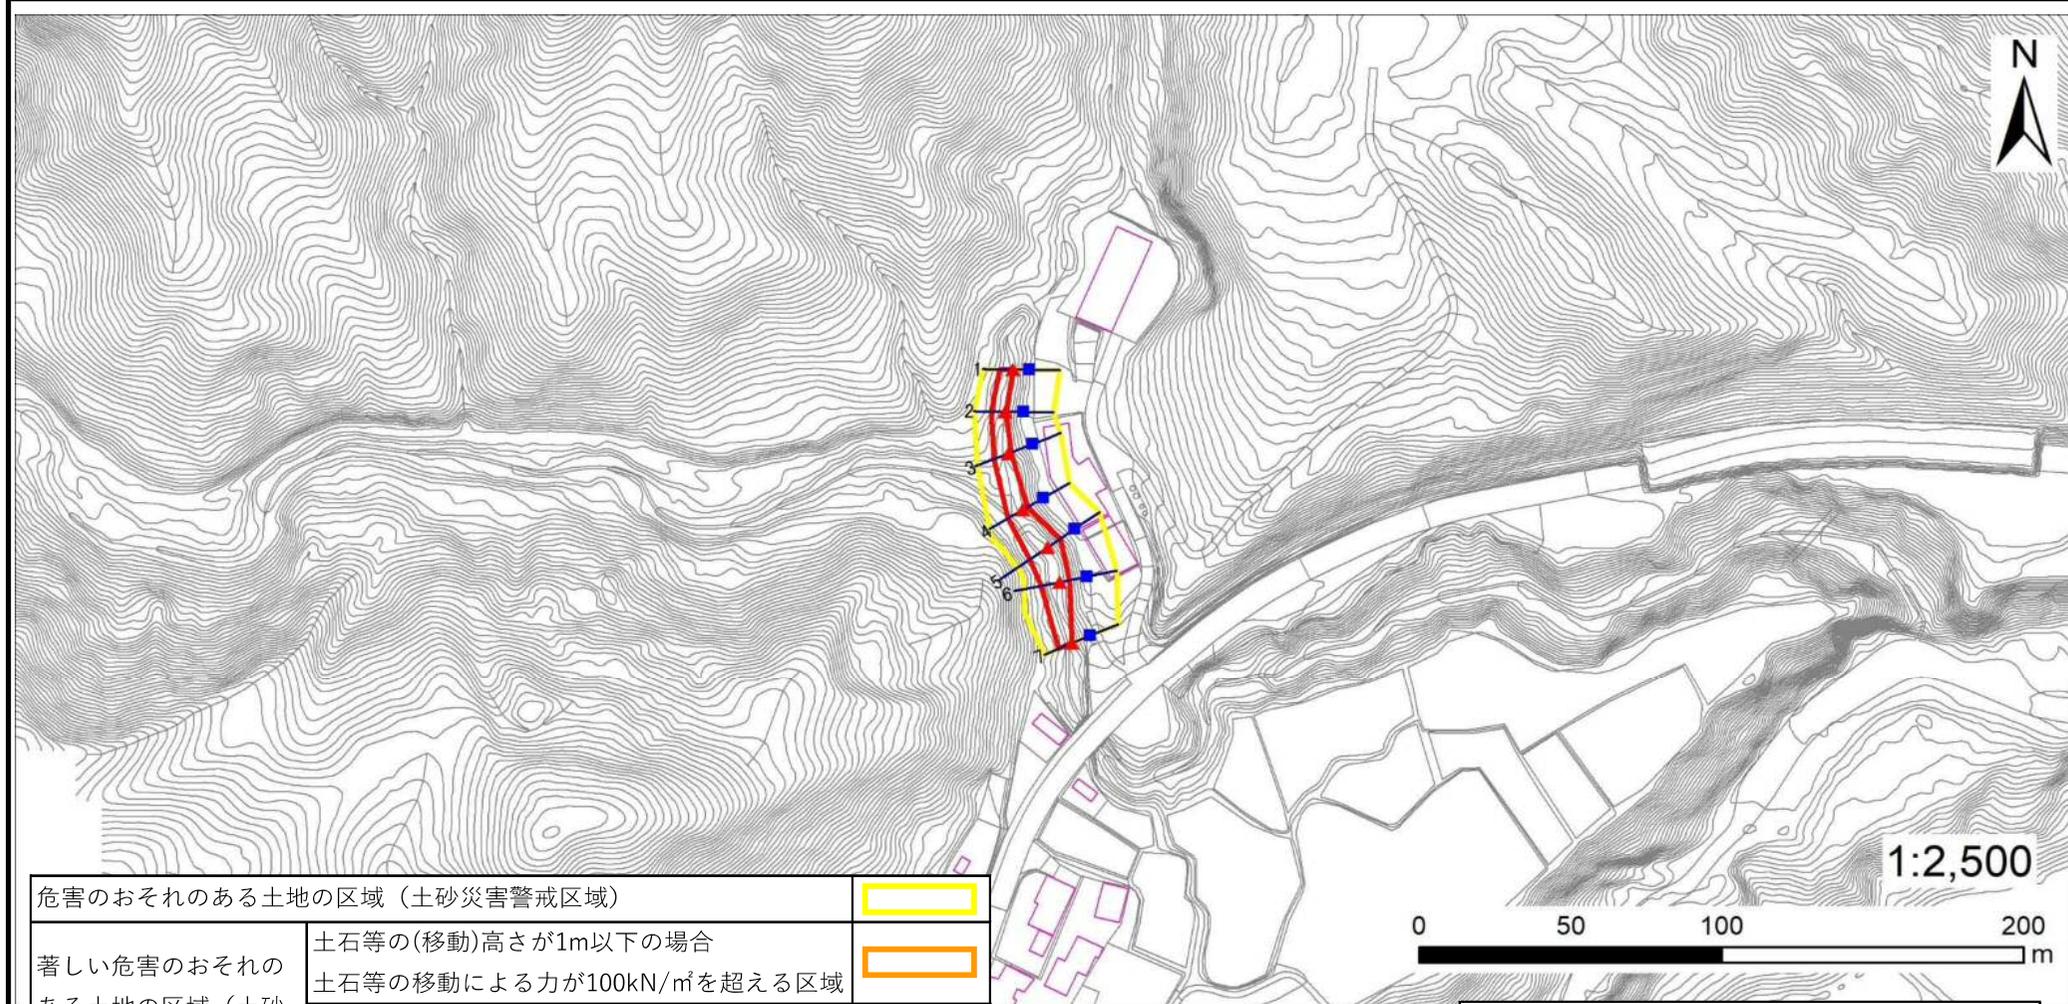
急傾斜地の位置	箇所番号	N445K0140	箇所名	長坂の2	所在地	加美郡加美町漆沢長坂
---------	------	-----------	-----	------	-----	------------

危害のおそれのある土地の区域 (土砂災害警戒区域)		■
著しい危害のおそれのある土地の区域 (土砂災害特別警戒区域)	土石等の(移動)高さが1m以下の場合	■
	土石等の移動による力が100kN/m ² を超える区域	■
	土石等の堆積の高さが3mを超える区域	■
それ以外の区域		■

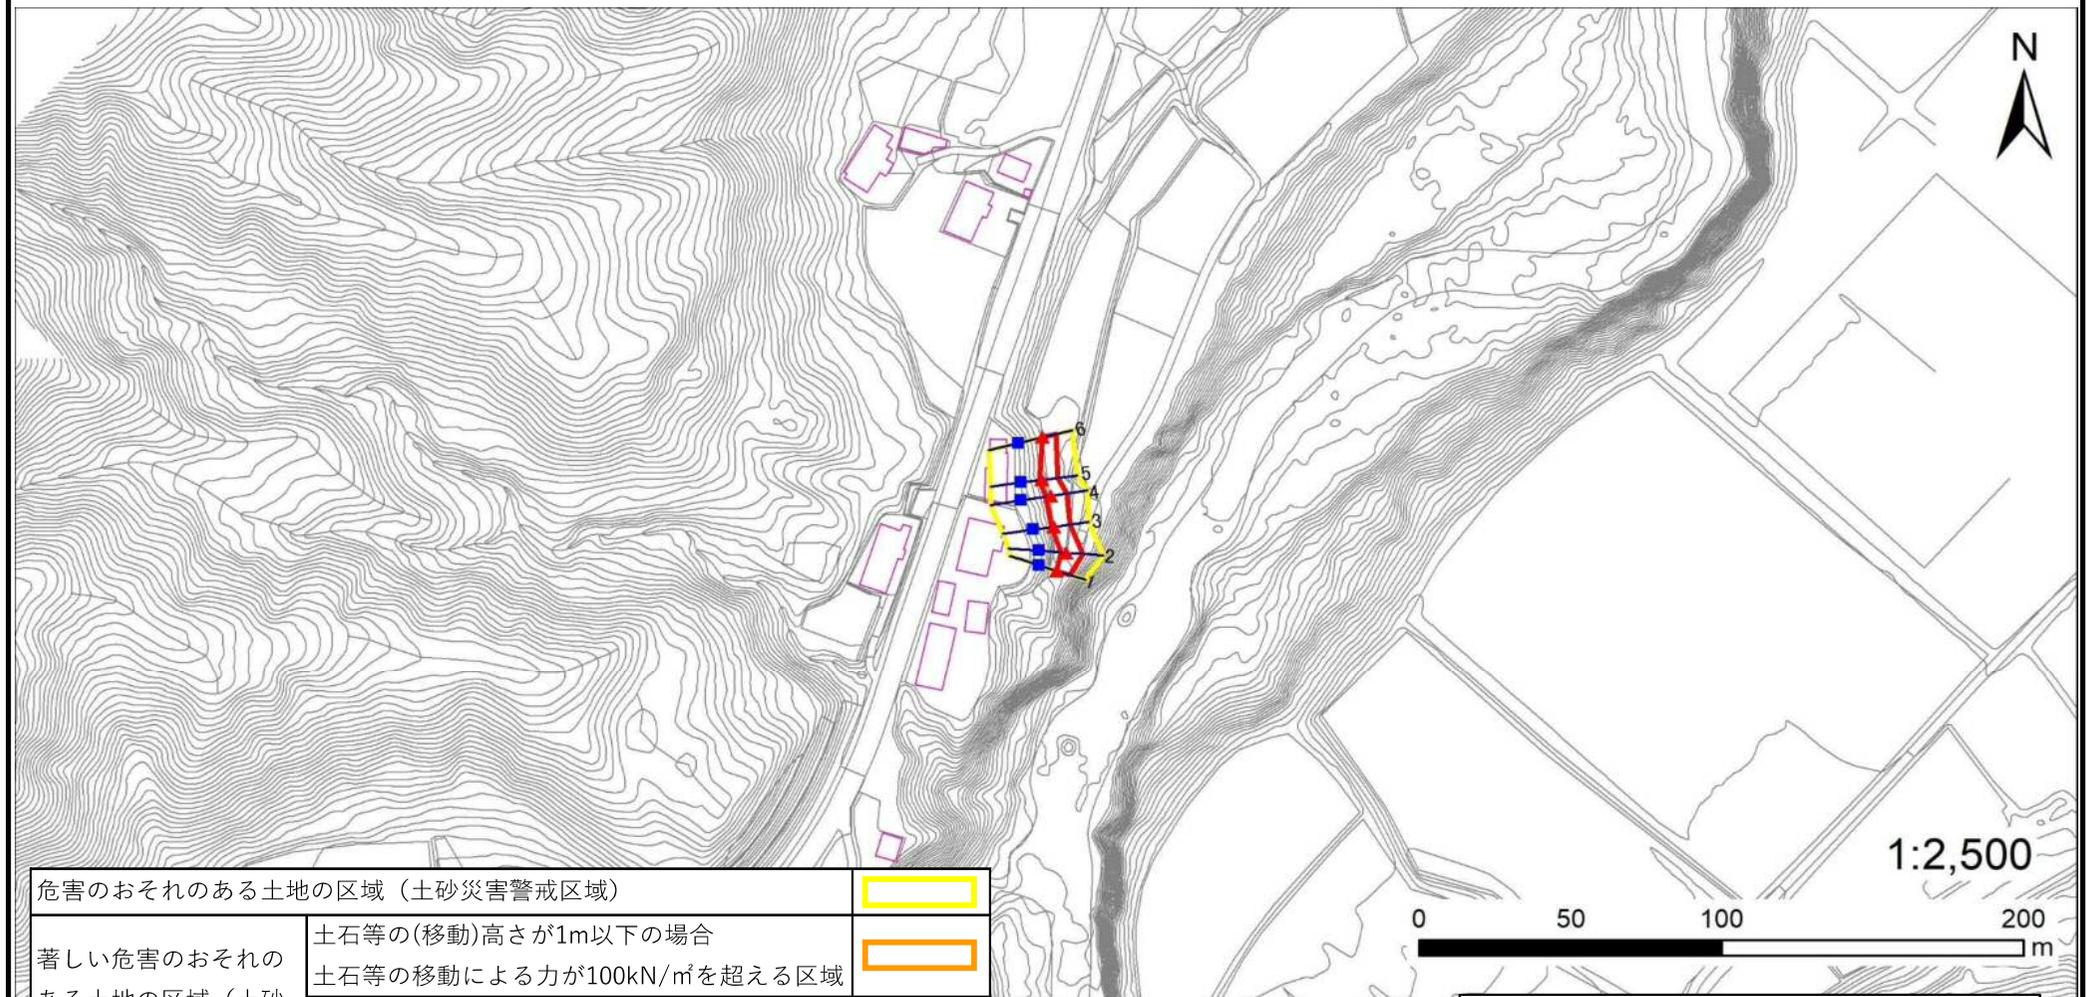
急傾斜地の位置	箇所番号	N445K0143-2	箇所名	宇津野の1	所在地	加美郡加美町漆沢宇津野
---------	------	-------------	-----	-------	-----	-------------

危害のおそれのある土地の区域 (土砂災害警戒区域)		
著しい危害のおそれのある土地の区域 (土砂災害特別警戒区域)	土石等の(移動)高さが1m以下の場合	
	土石等の移動による力が100kN/m ² を超える区域	
	土石等の堆積の高さが3mを超える区域	
それ以外の区域

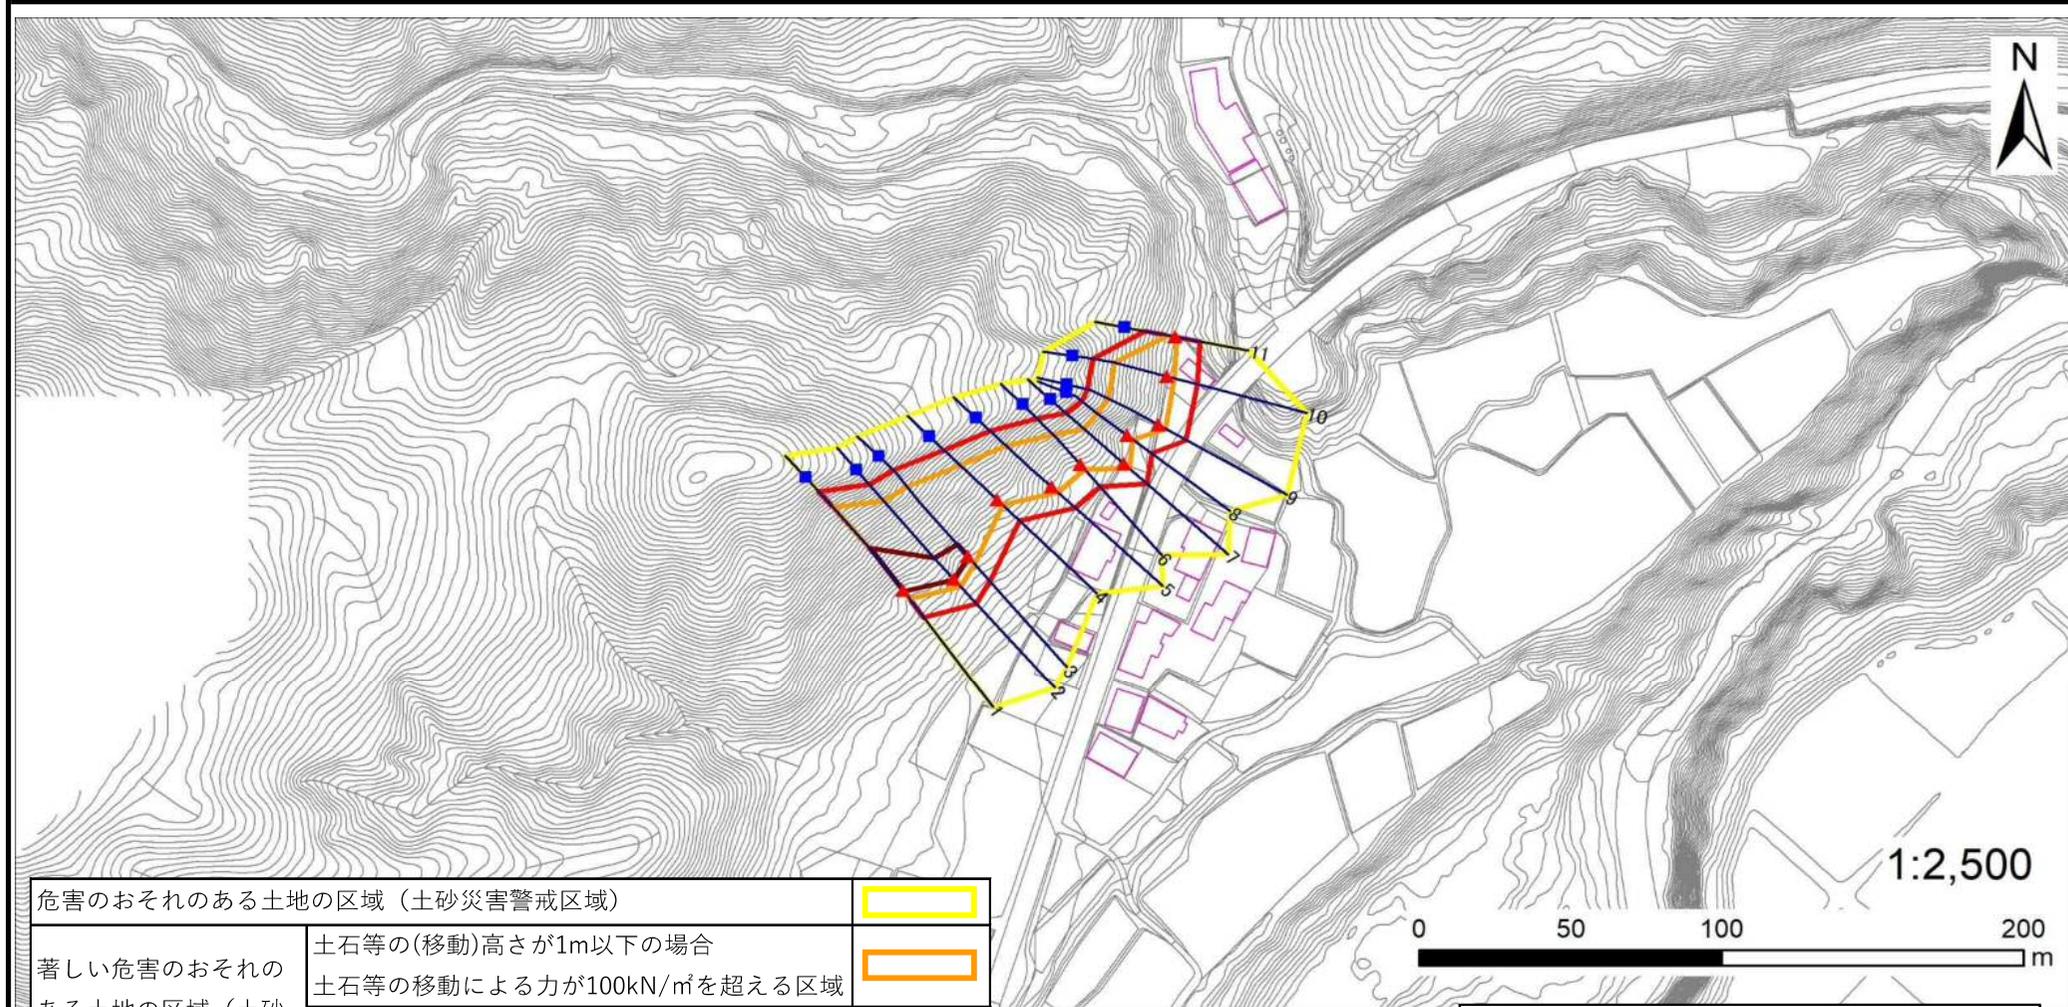
急傾斜地の位置	箇所番号	N445K0144	箇所名	長坂の3	所在地	加美郡加美町漆沢長坂
---------	------	-----------	-----	------	-----	------------

危害のおそれのある土地の区域 (土砂災害警戒区域)		
著しい危害のおそれのある土地の区域 (土砂災害特別警戒区域)	土石等の(移動)高さが1m以下の場合	
	土石等の移動による力が100kN/m ² を超える区域	
	土石等の堆積の高さが3mを超える区域	
それ以外の区域

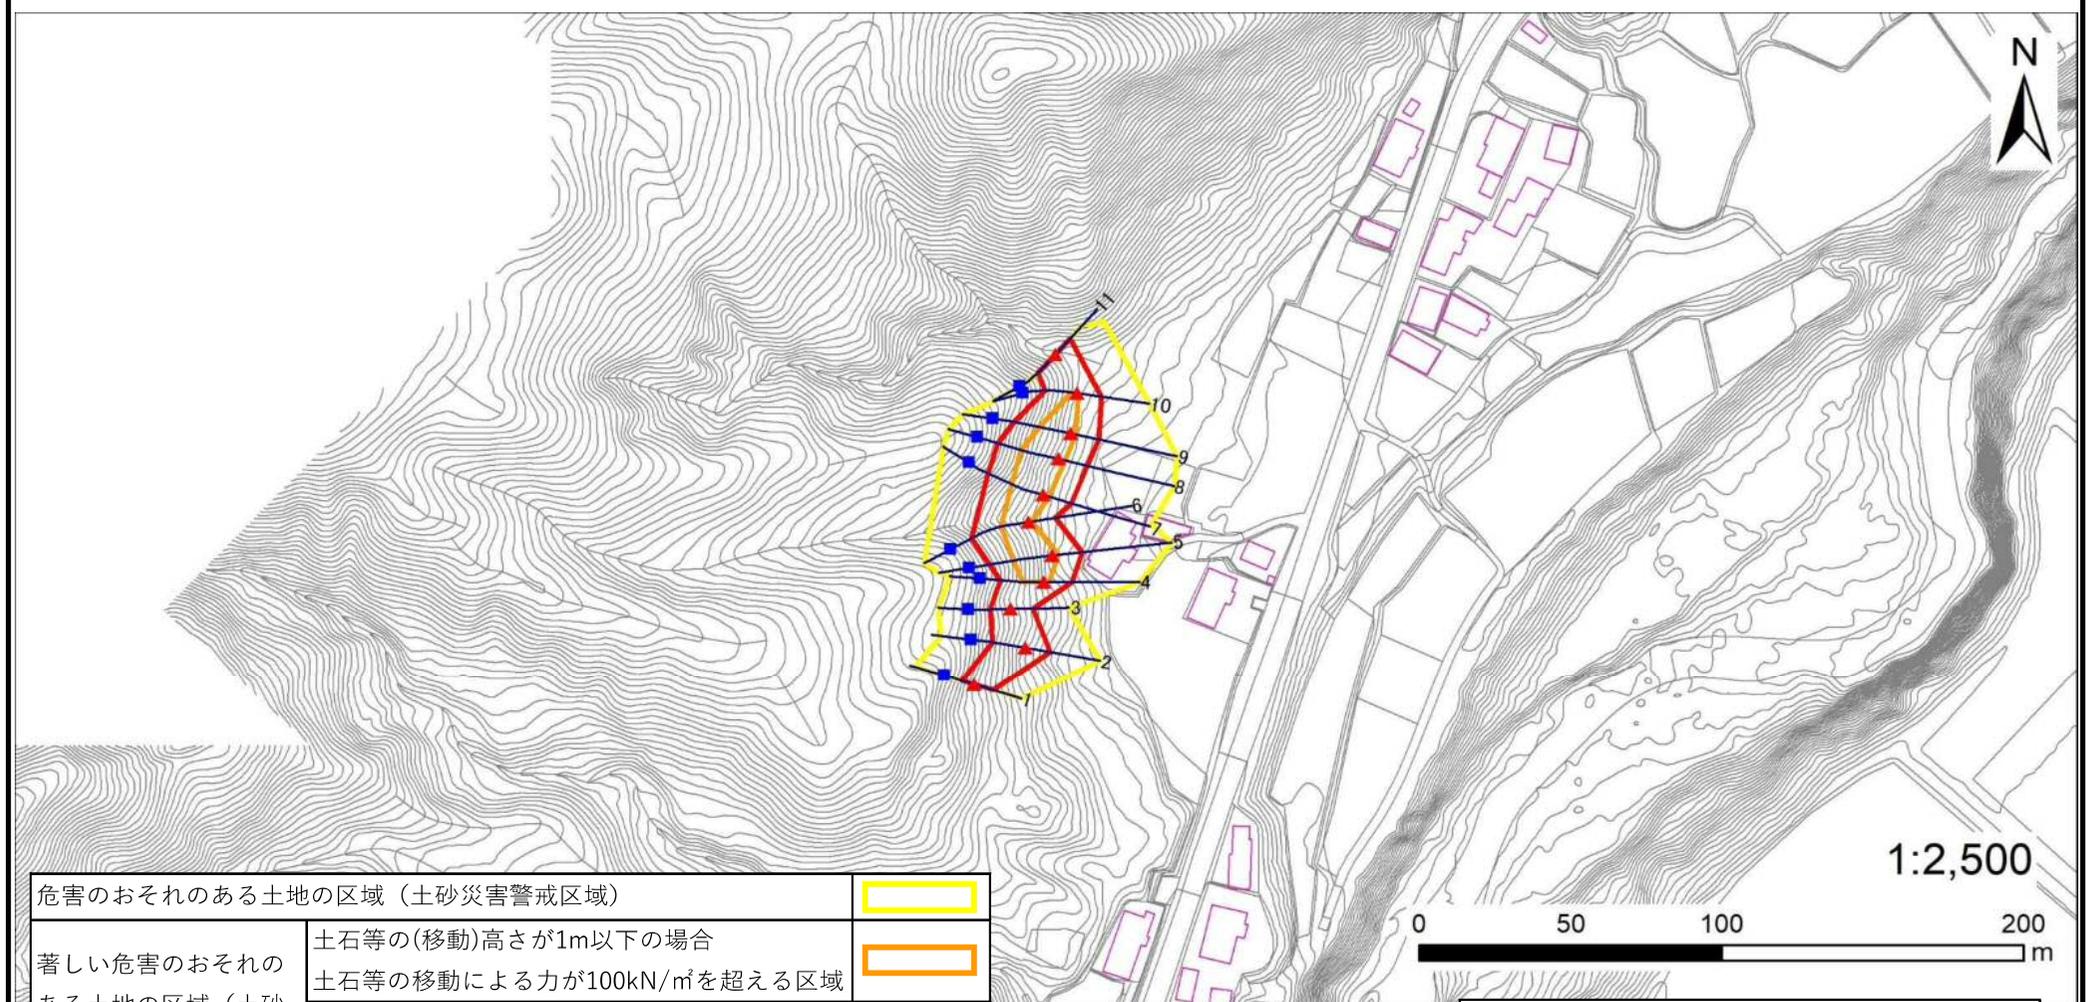
急傾斜地の位置	箇所番号	N445K0146	箇所名	宇津野の2	所在地	加美郡加美町漆沢宇津野
---------	------	-----------	-----	-------	-----	-------------

危害のおそれのある土地の区域 (土砂災害警戒区域)		
著しい危害のおそれのある土地の区域 (土砂災害特別警戒区域)	土石等の(移動)高さが1m以下の場合	
	土石等の移動による力が100kN/m ² を超える区域	
	土石等の堆積の高さが3mを超える区域	
それ以外の区域
