# 土砂災害警戒区域等の指定の告示に係る図書(その1)

| 箇所番号 | N213K0257 |
| 箇所名 | 平形蔵本沢1 |
| 所在地 | 栗原市金成津久毛平形蔵本沢 |

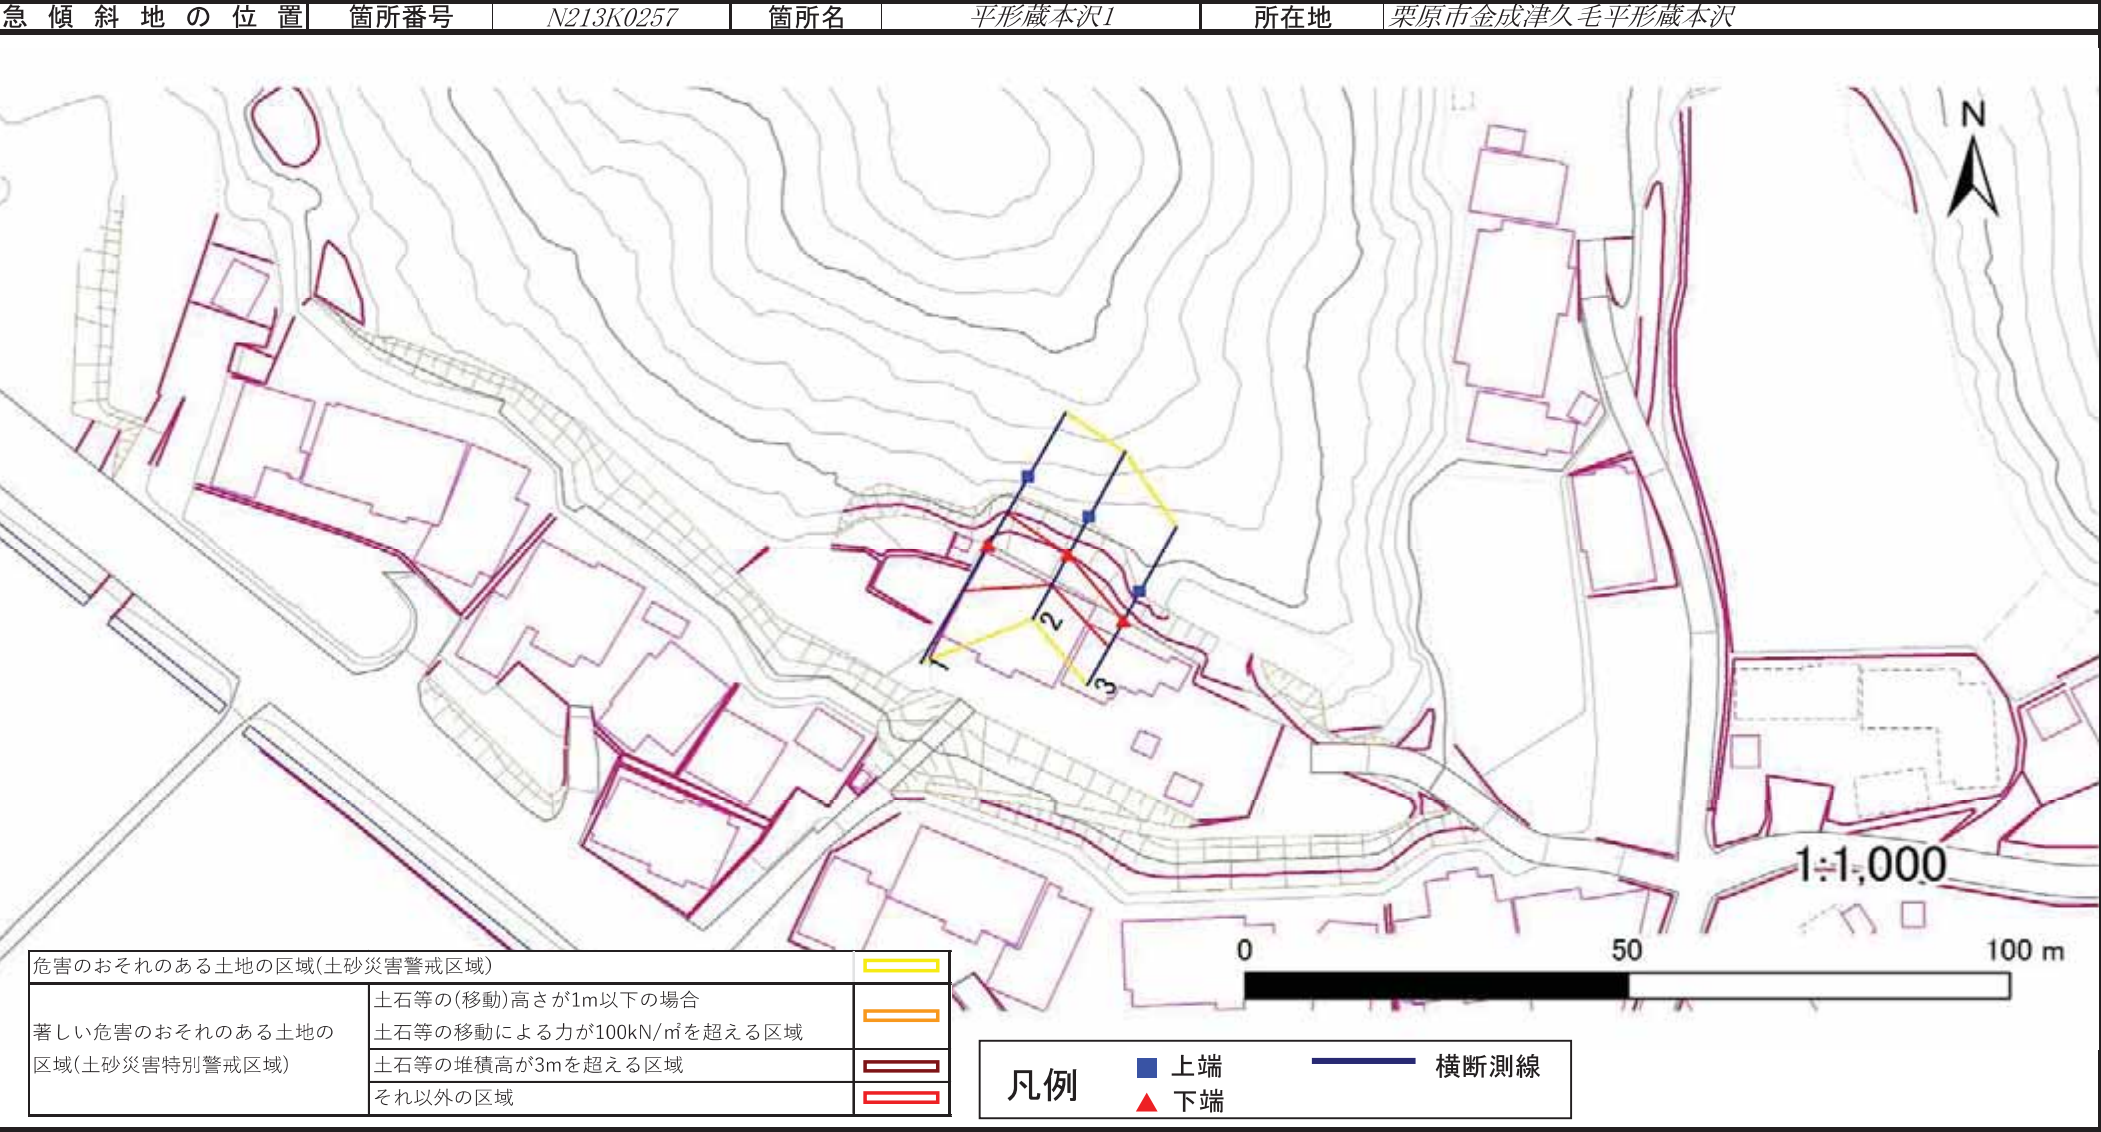
危害のおそれのある土地、著しい危害のおそれのある土地の設定図

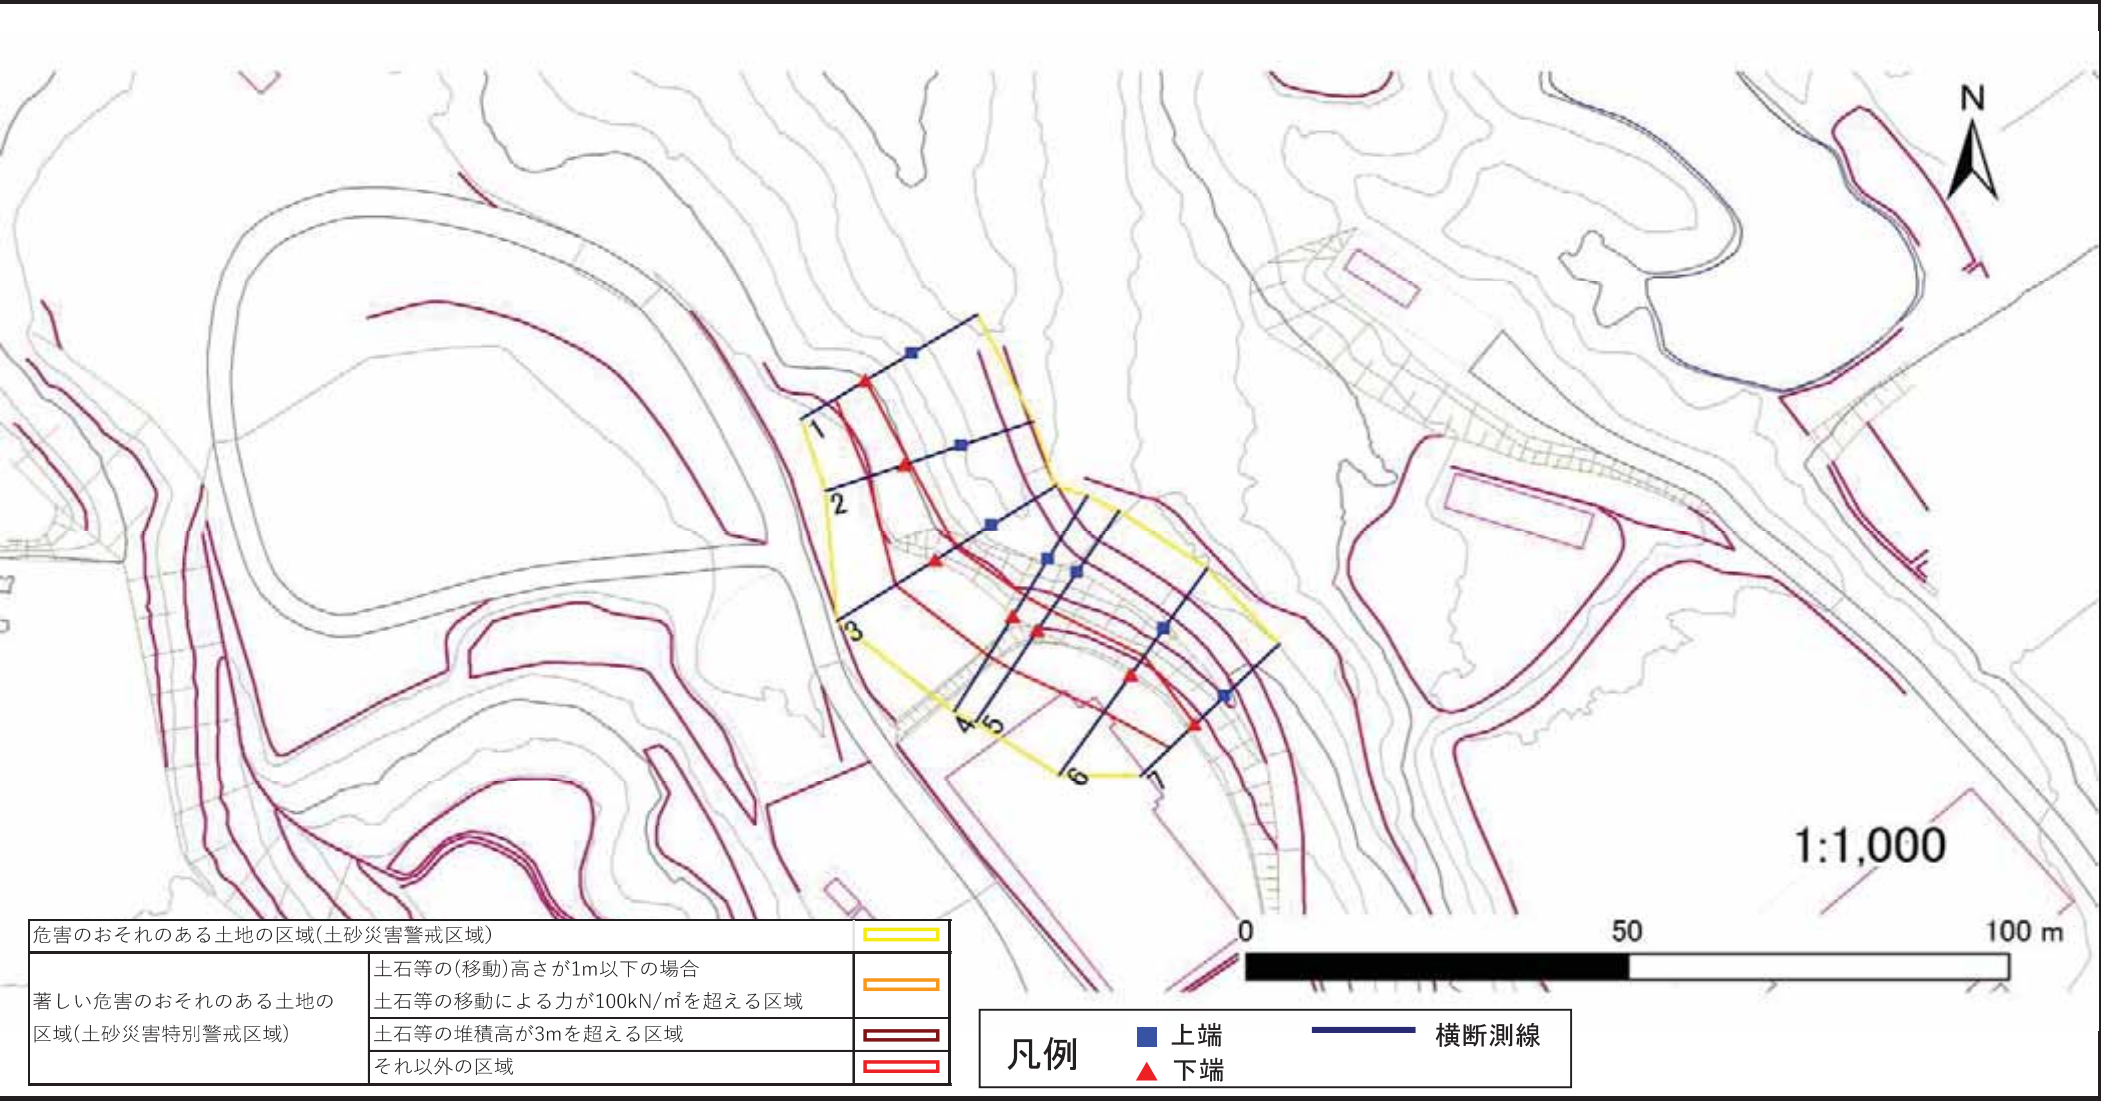
危害のおそれのある土地、著しい危害のおそれのある土地の設定図

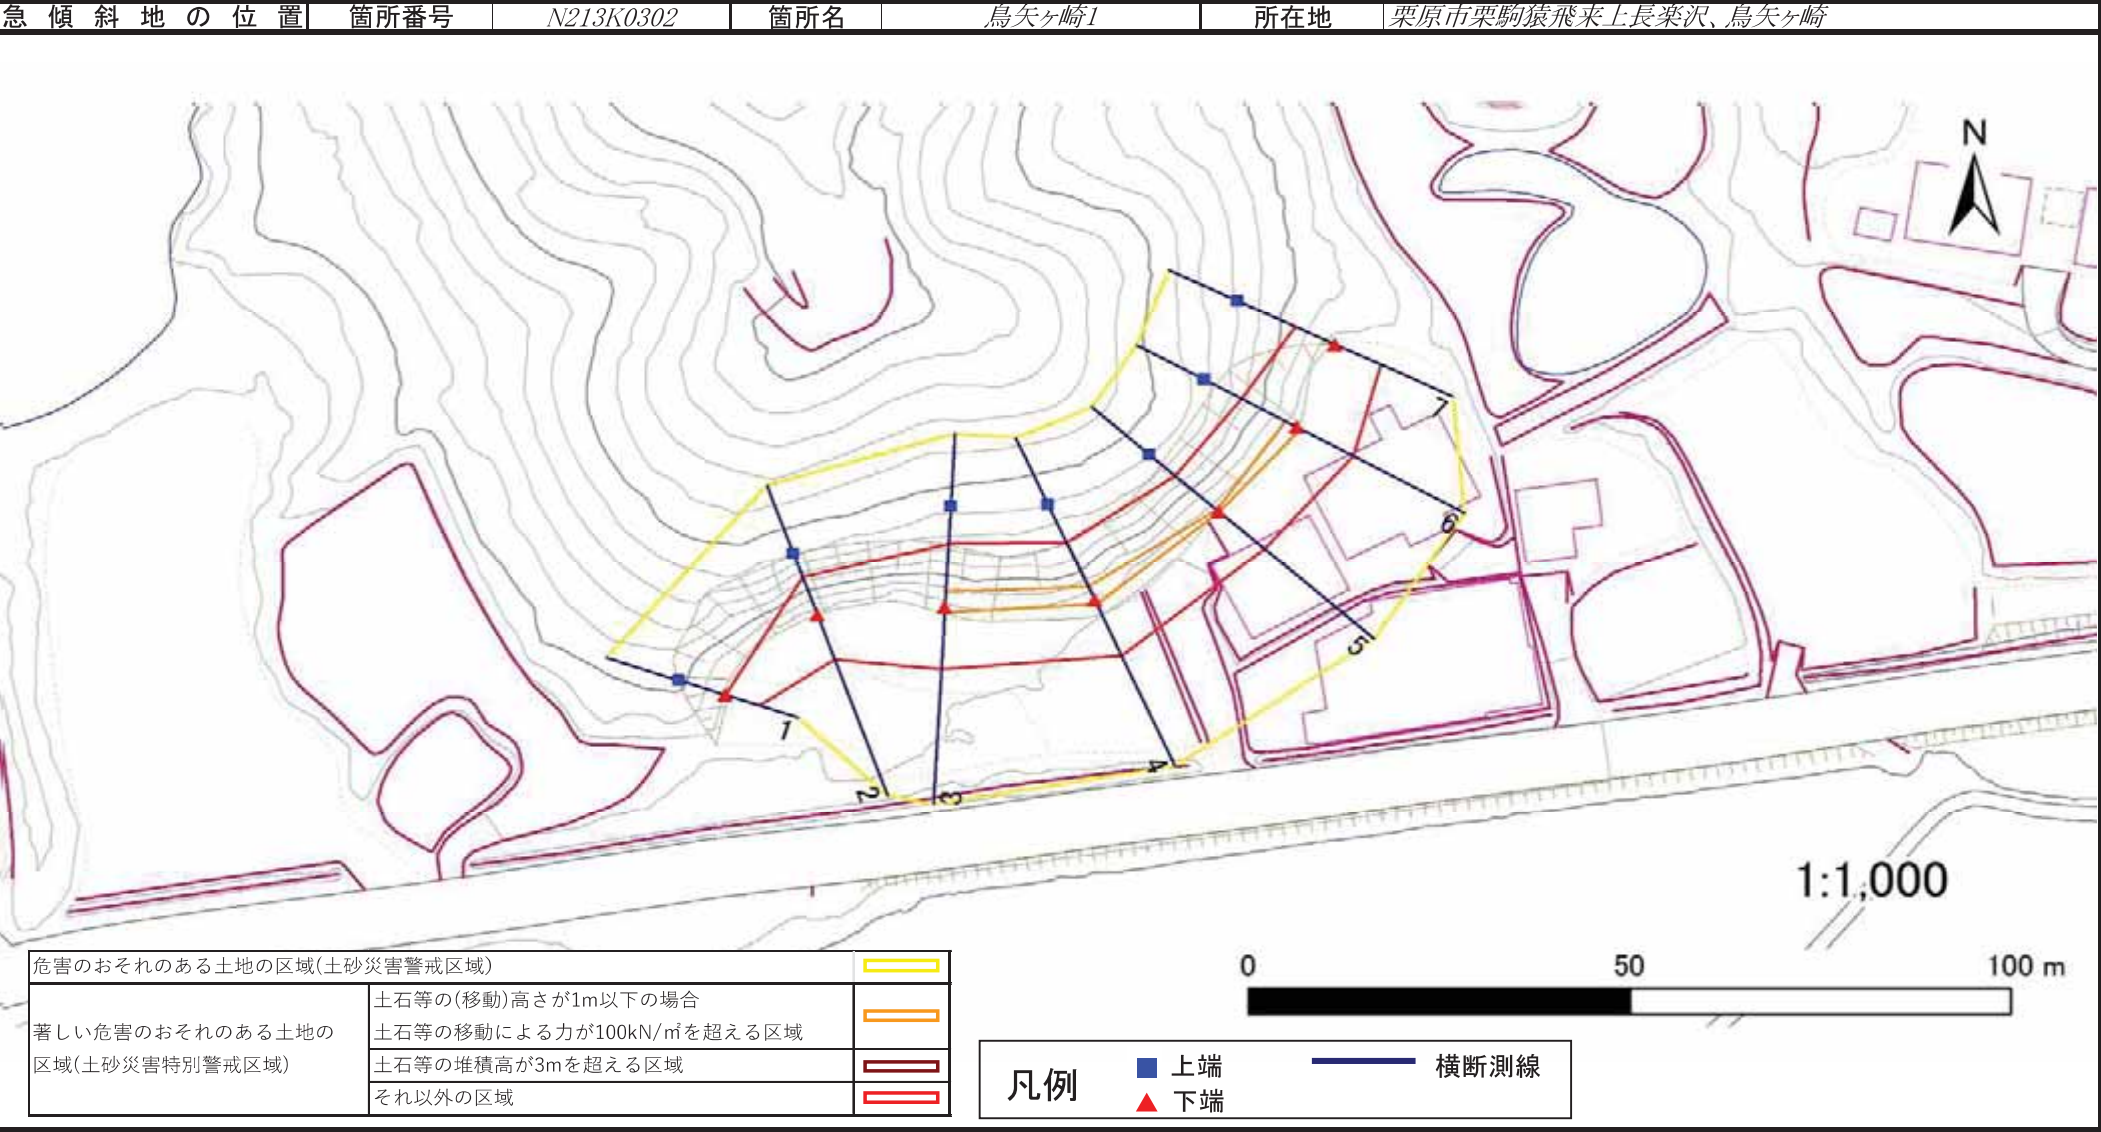
危害のおそれのある土地、著しい危害のおそれのある土地の設定図

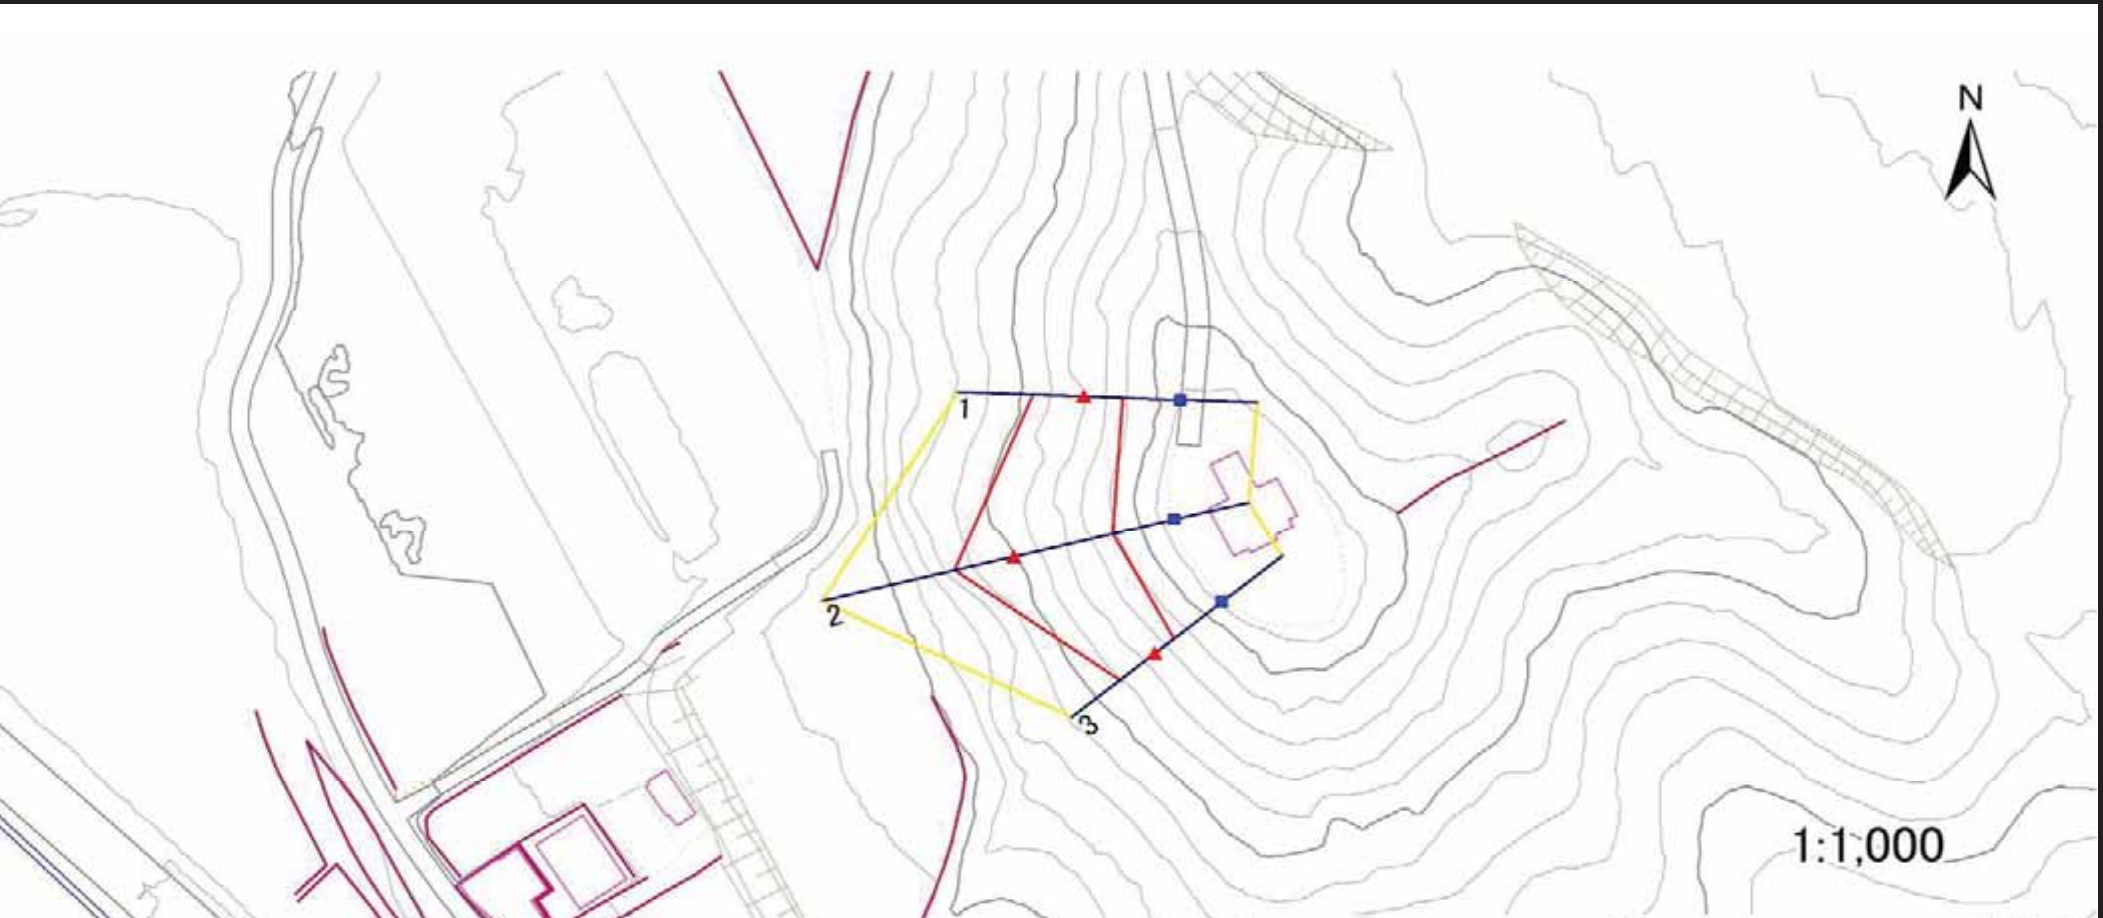
危害のおそれのある土地、著しい危害のおそれのある土地の設定図

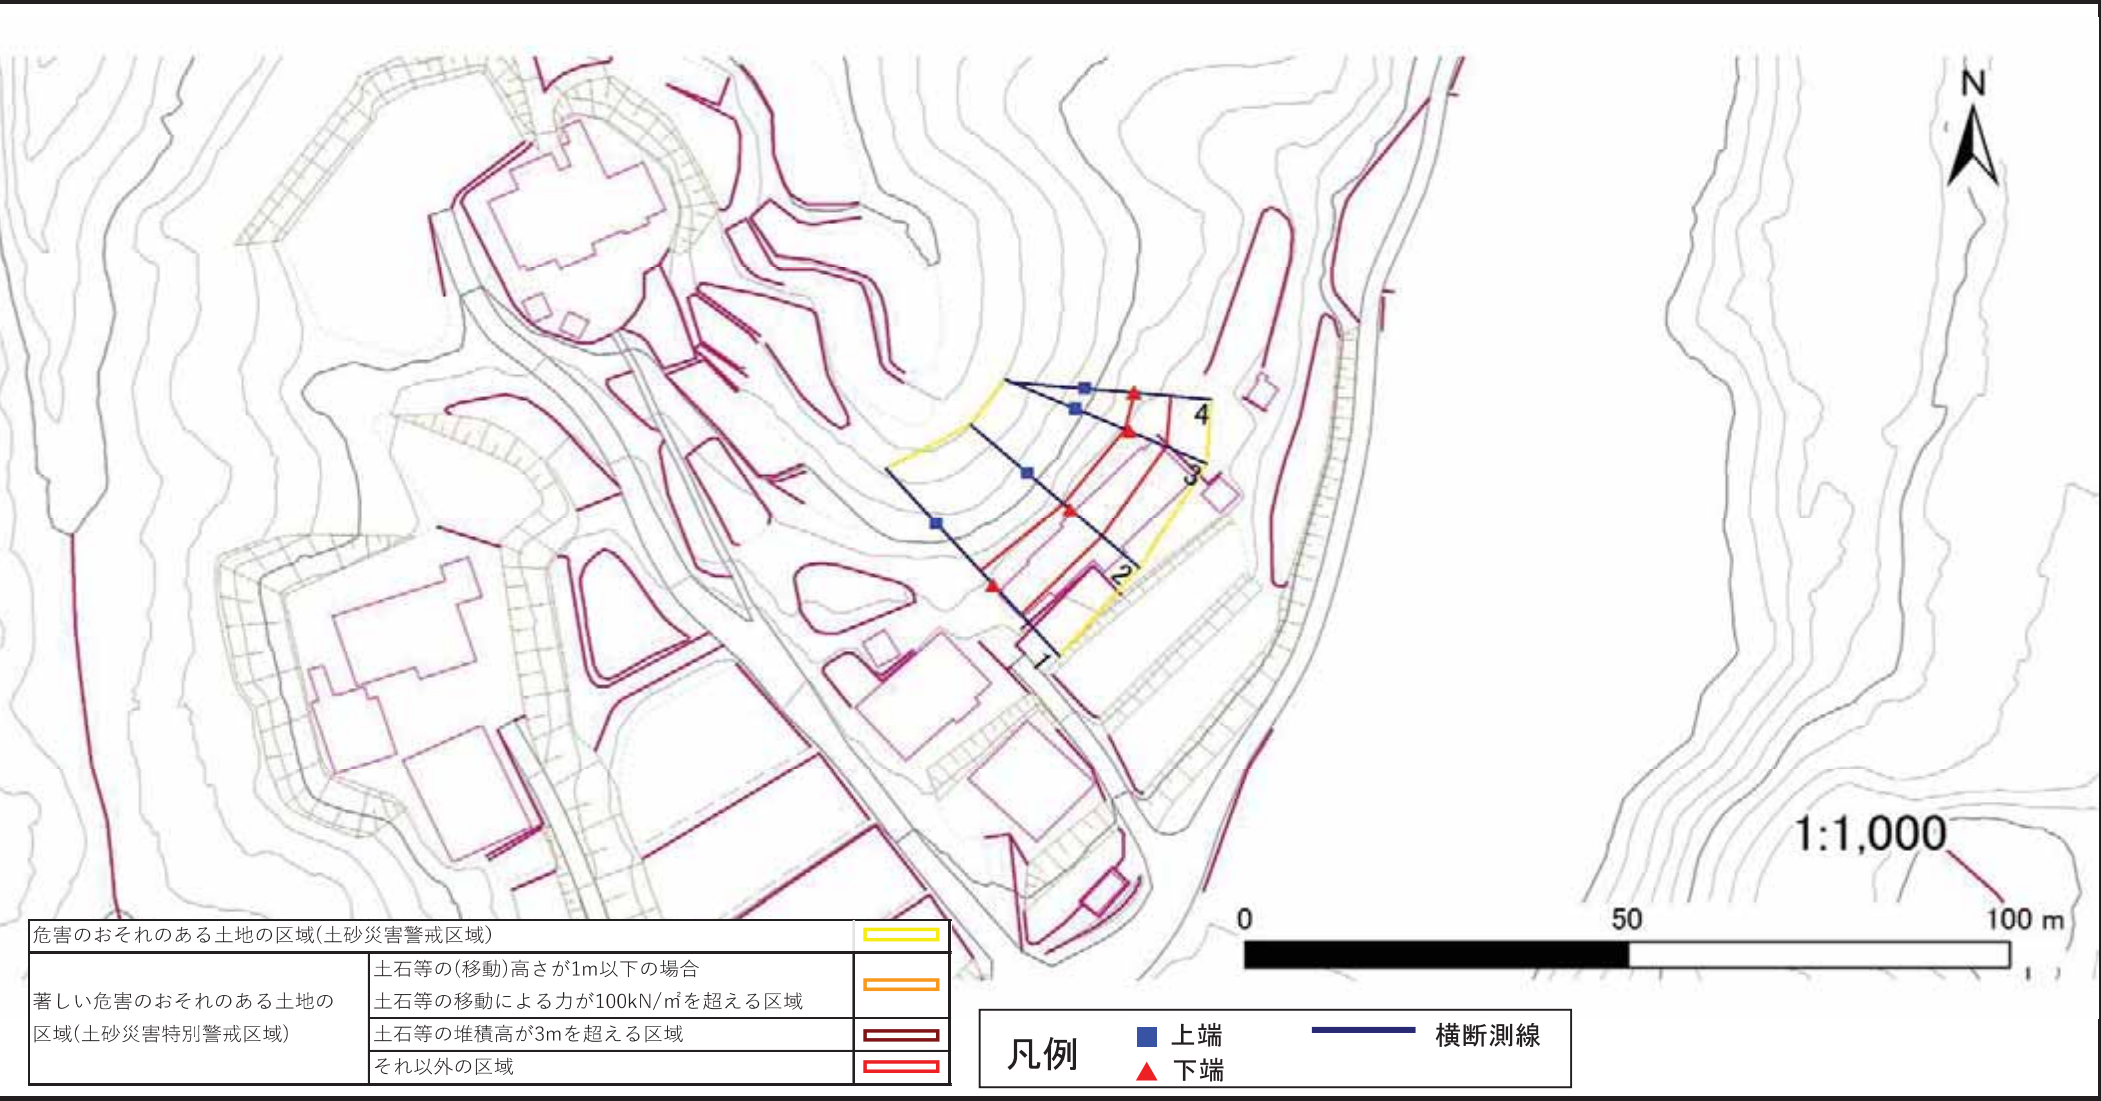
危害のおそれのある土地、著しい危害のおそれのある土地の設定図

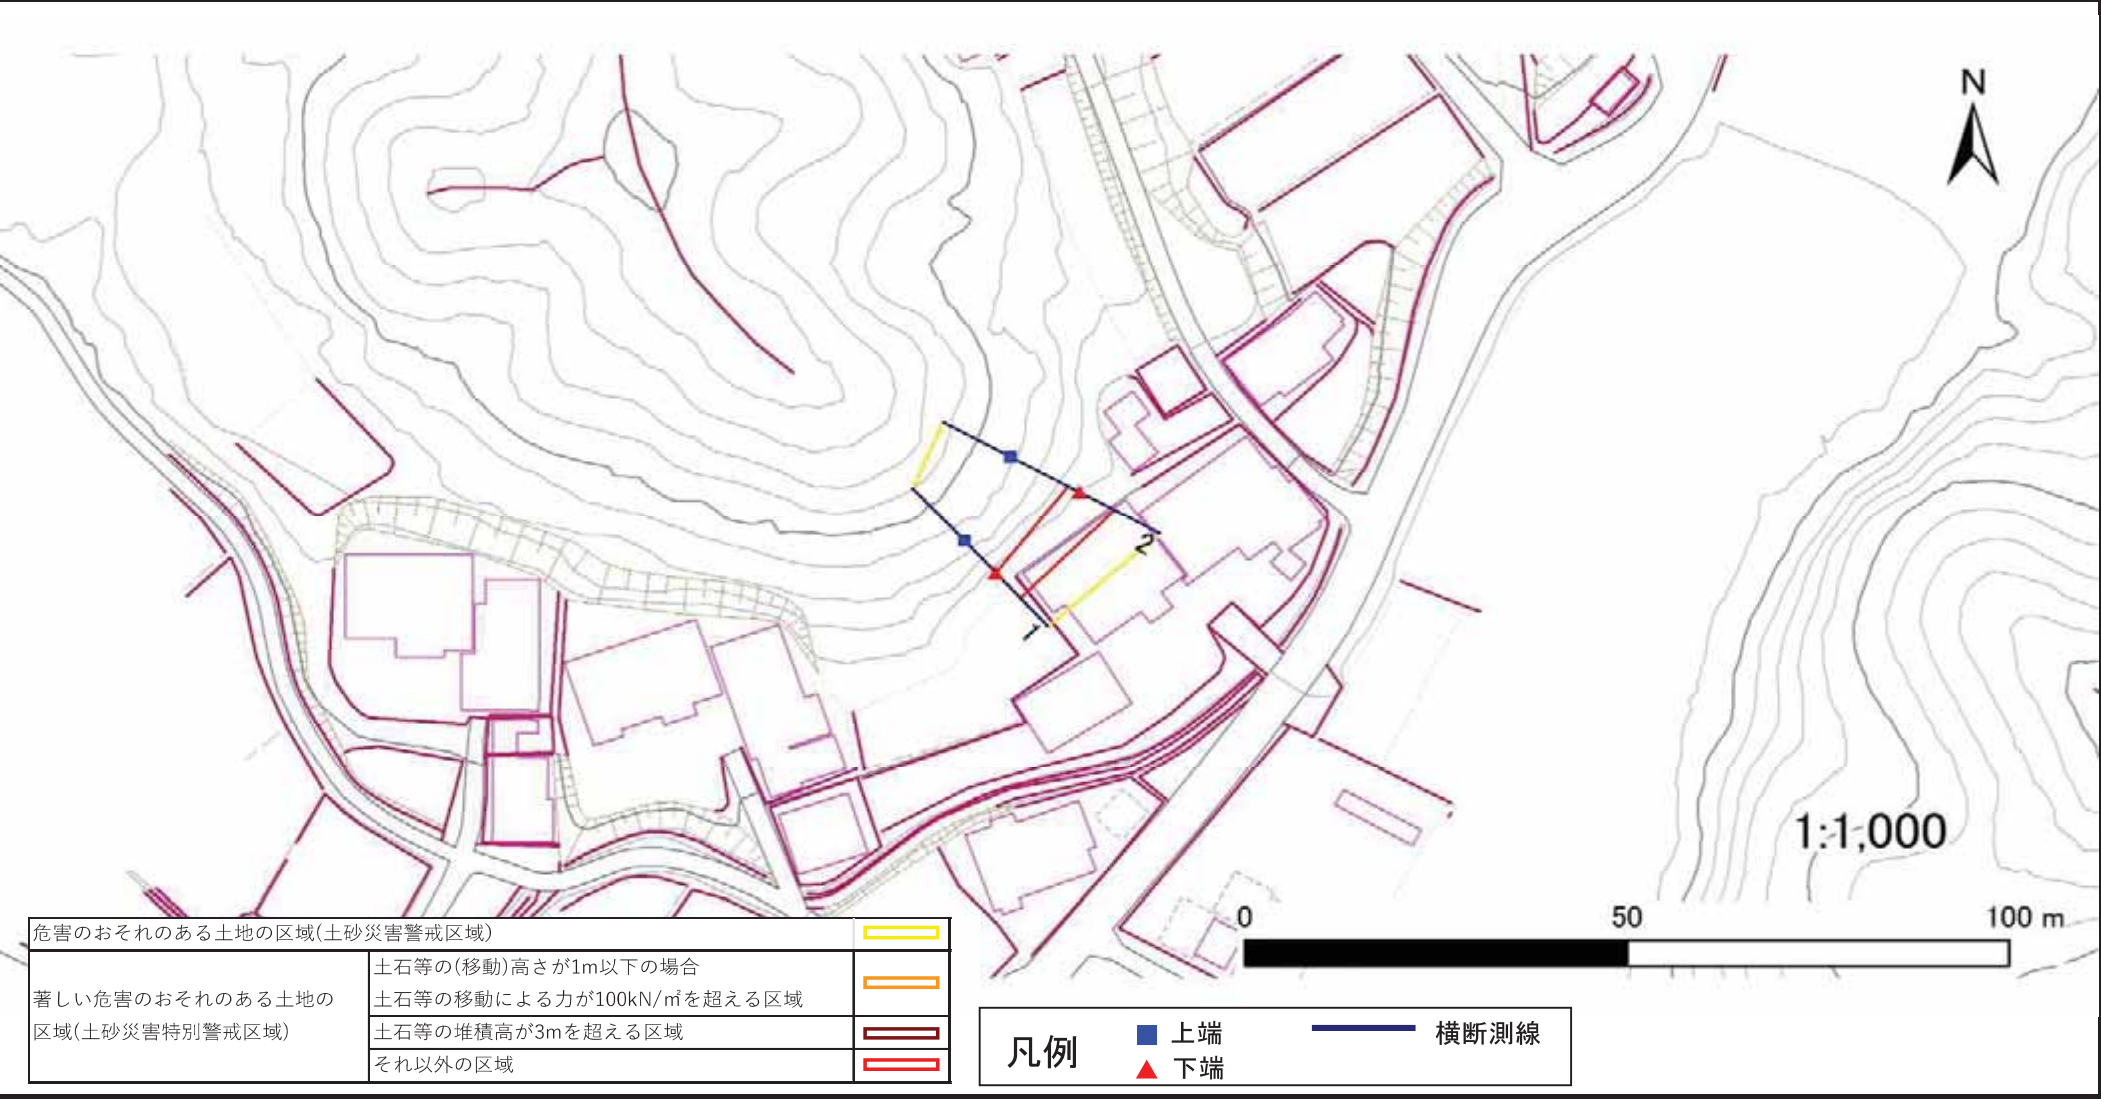
危害のおそれのある土地、著しい危害のおそれのある土地の設定図

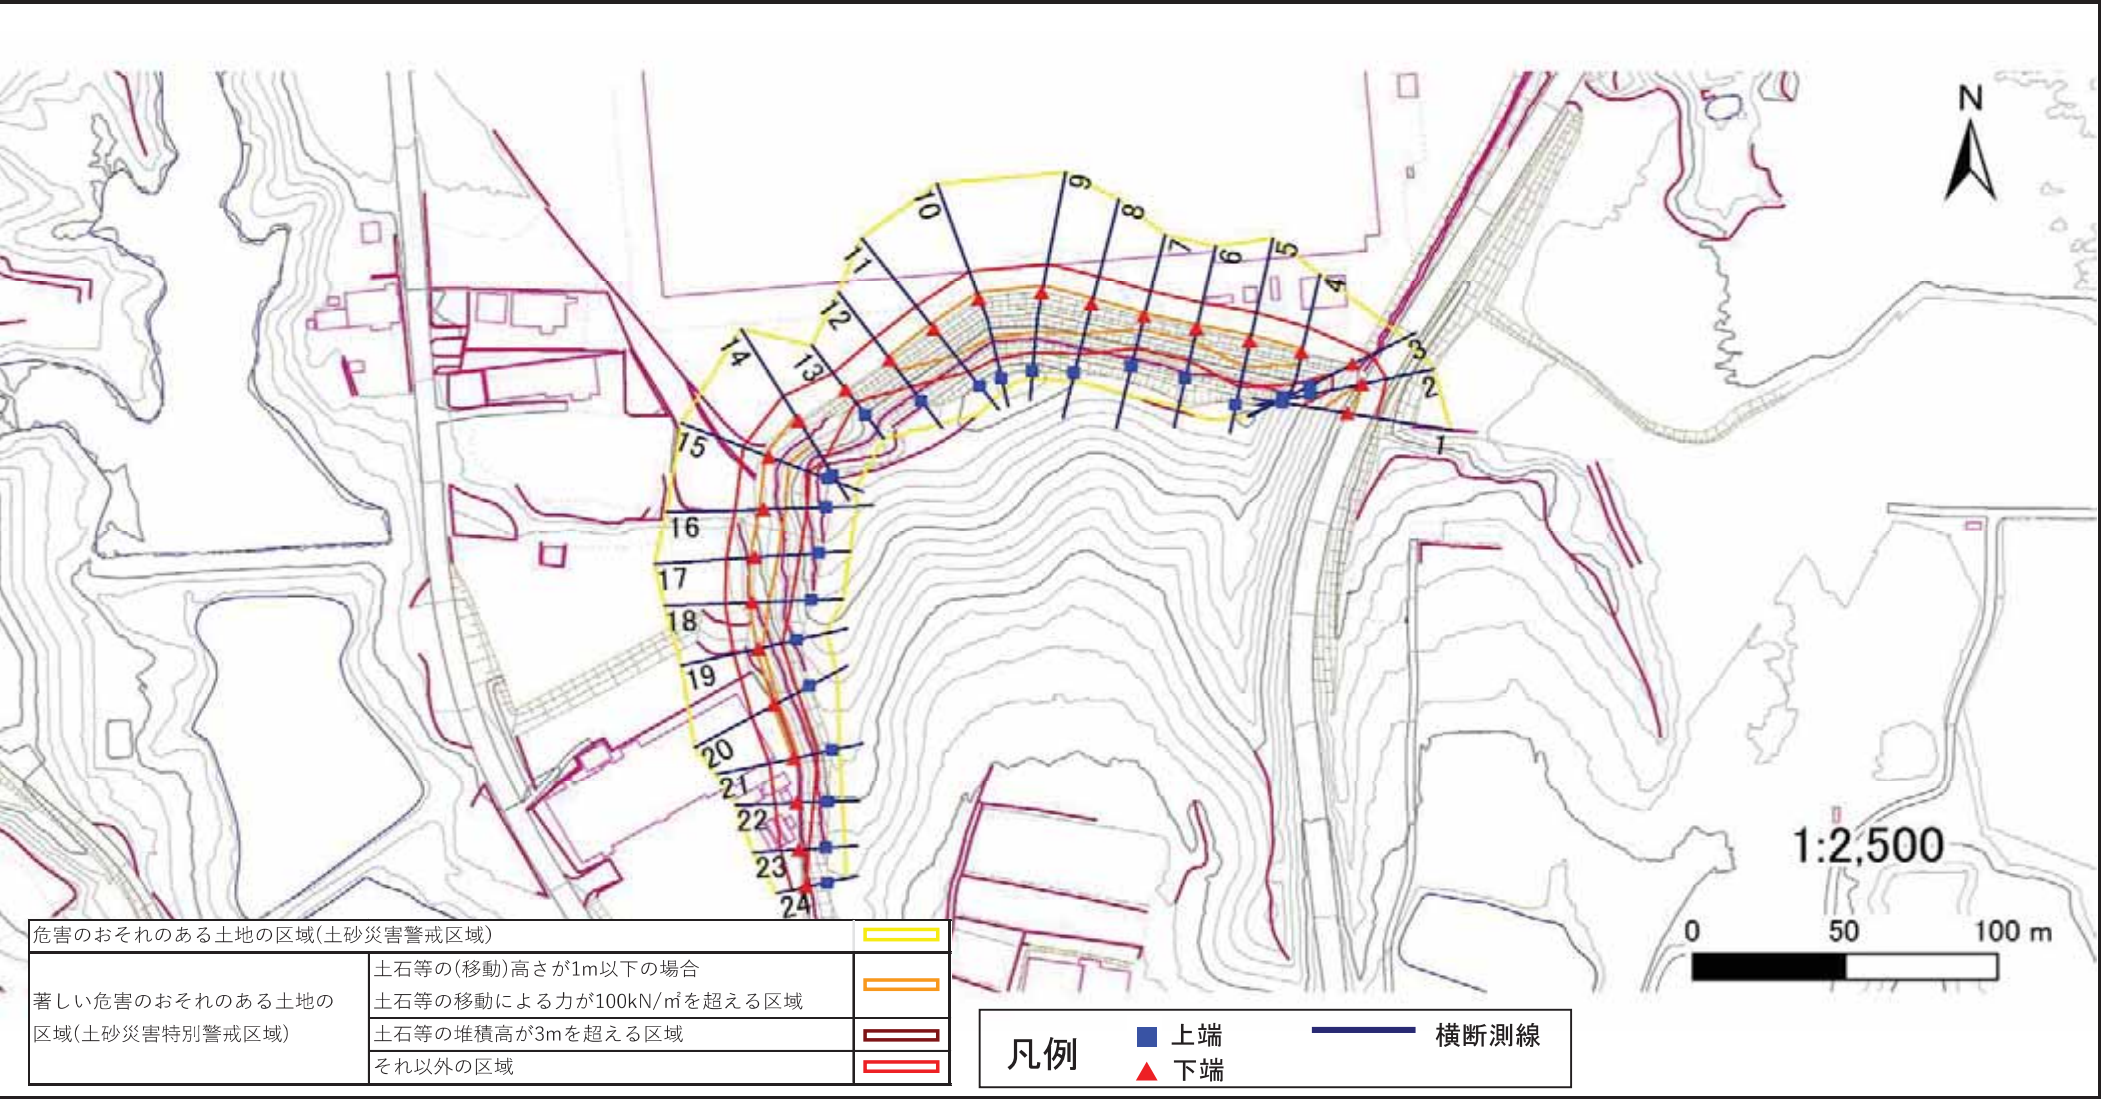
危害のおそれのある土地、著しい危害のおそれのある土地の設定図

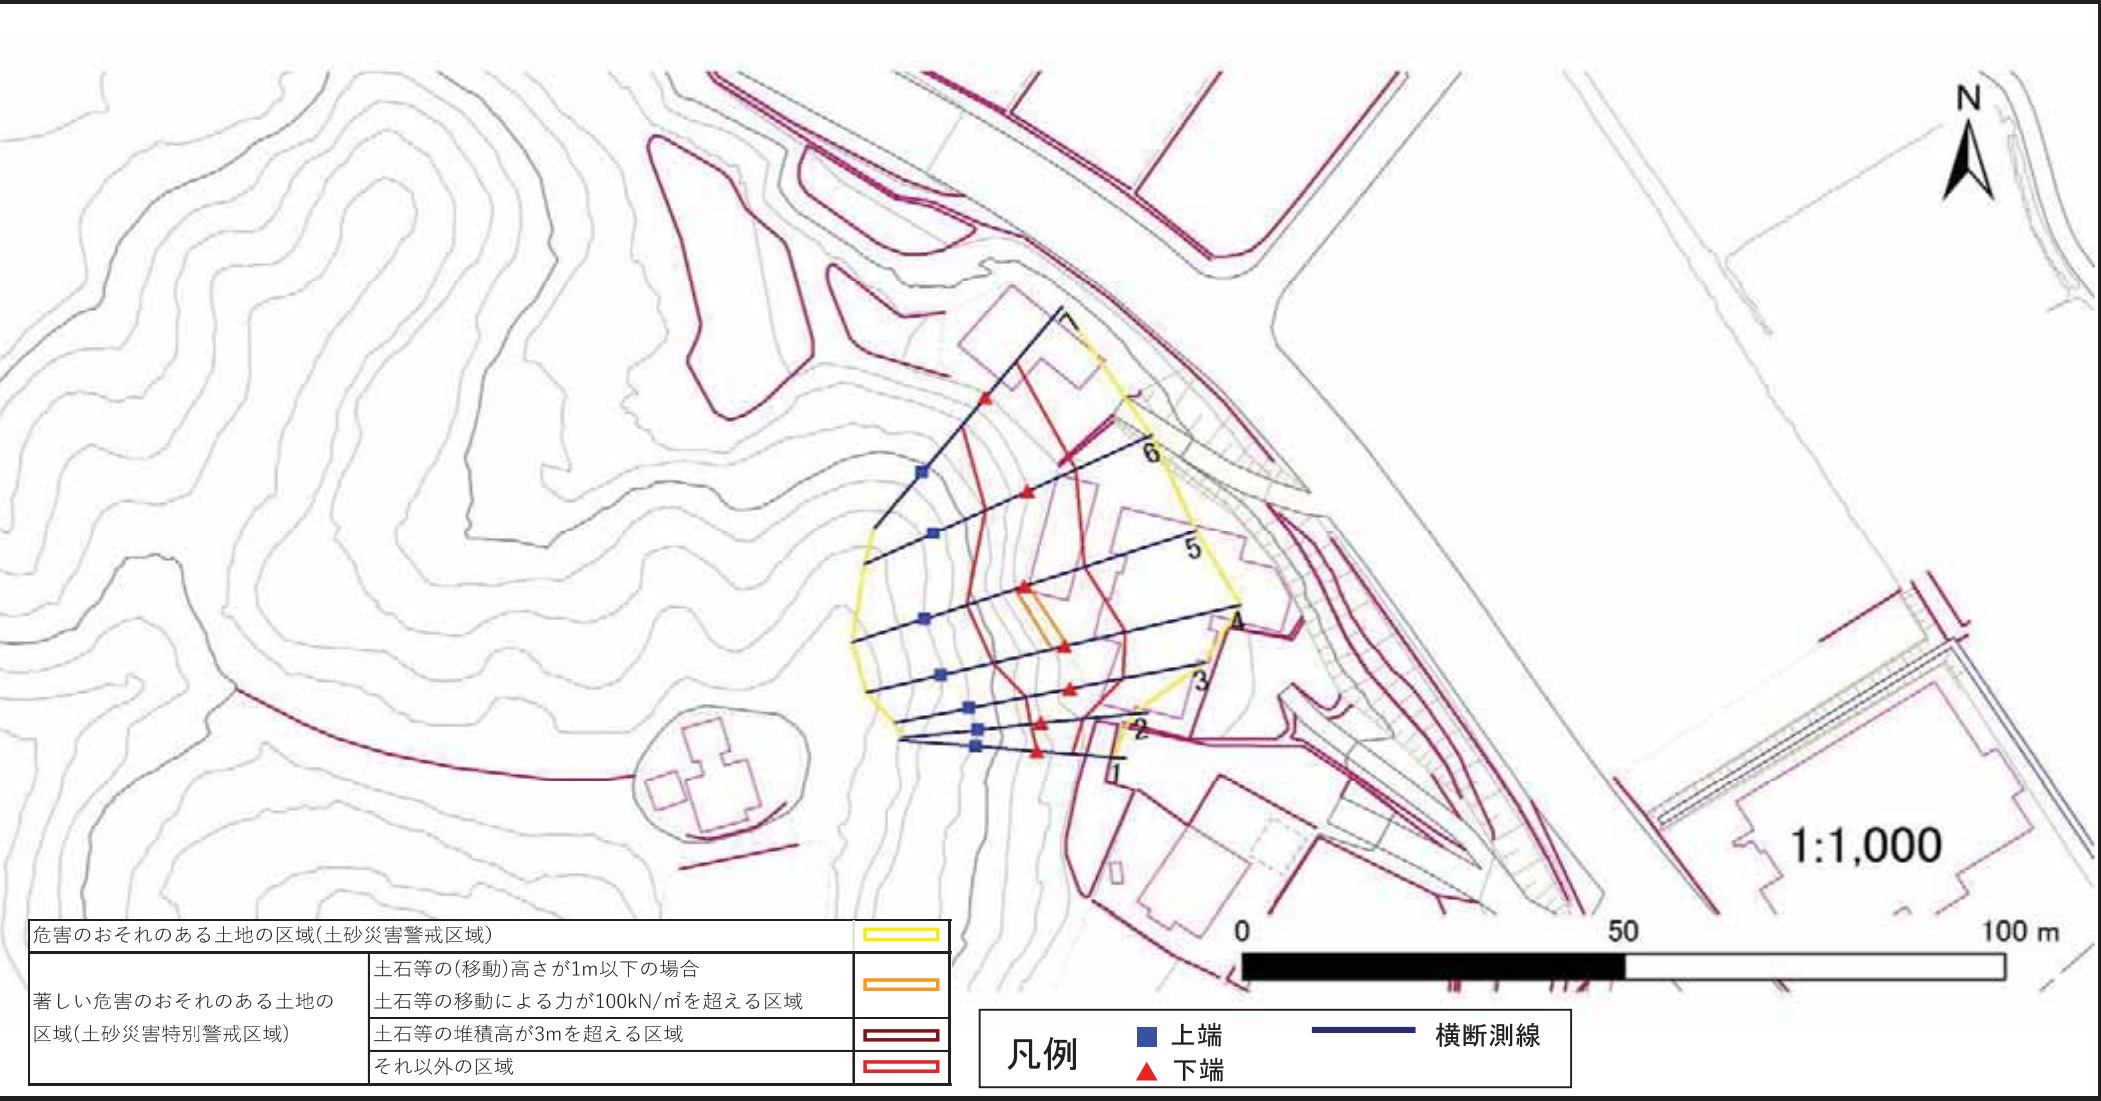
危害のおそれのある土地、著しい危害のおそれのある土地の設定図

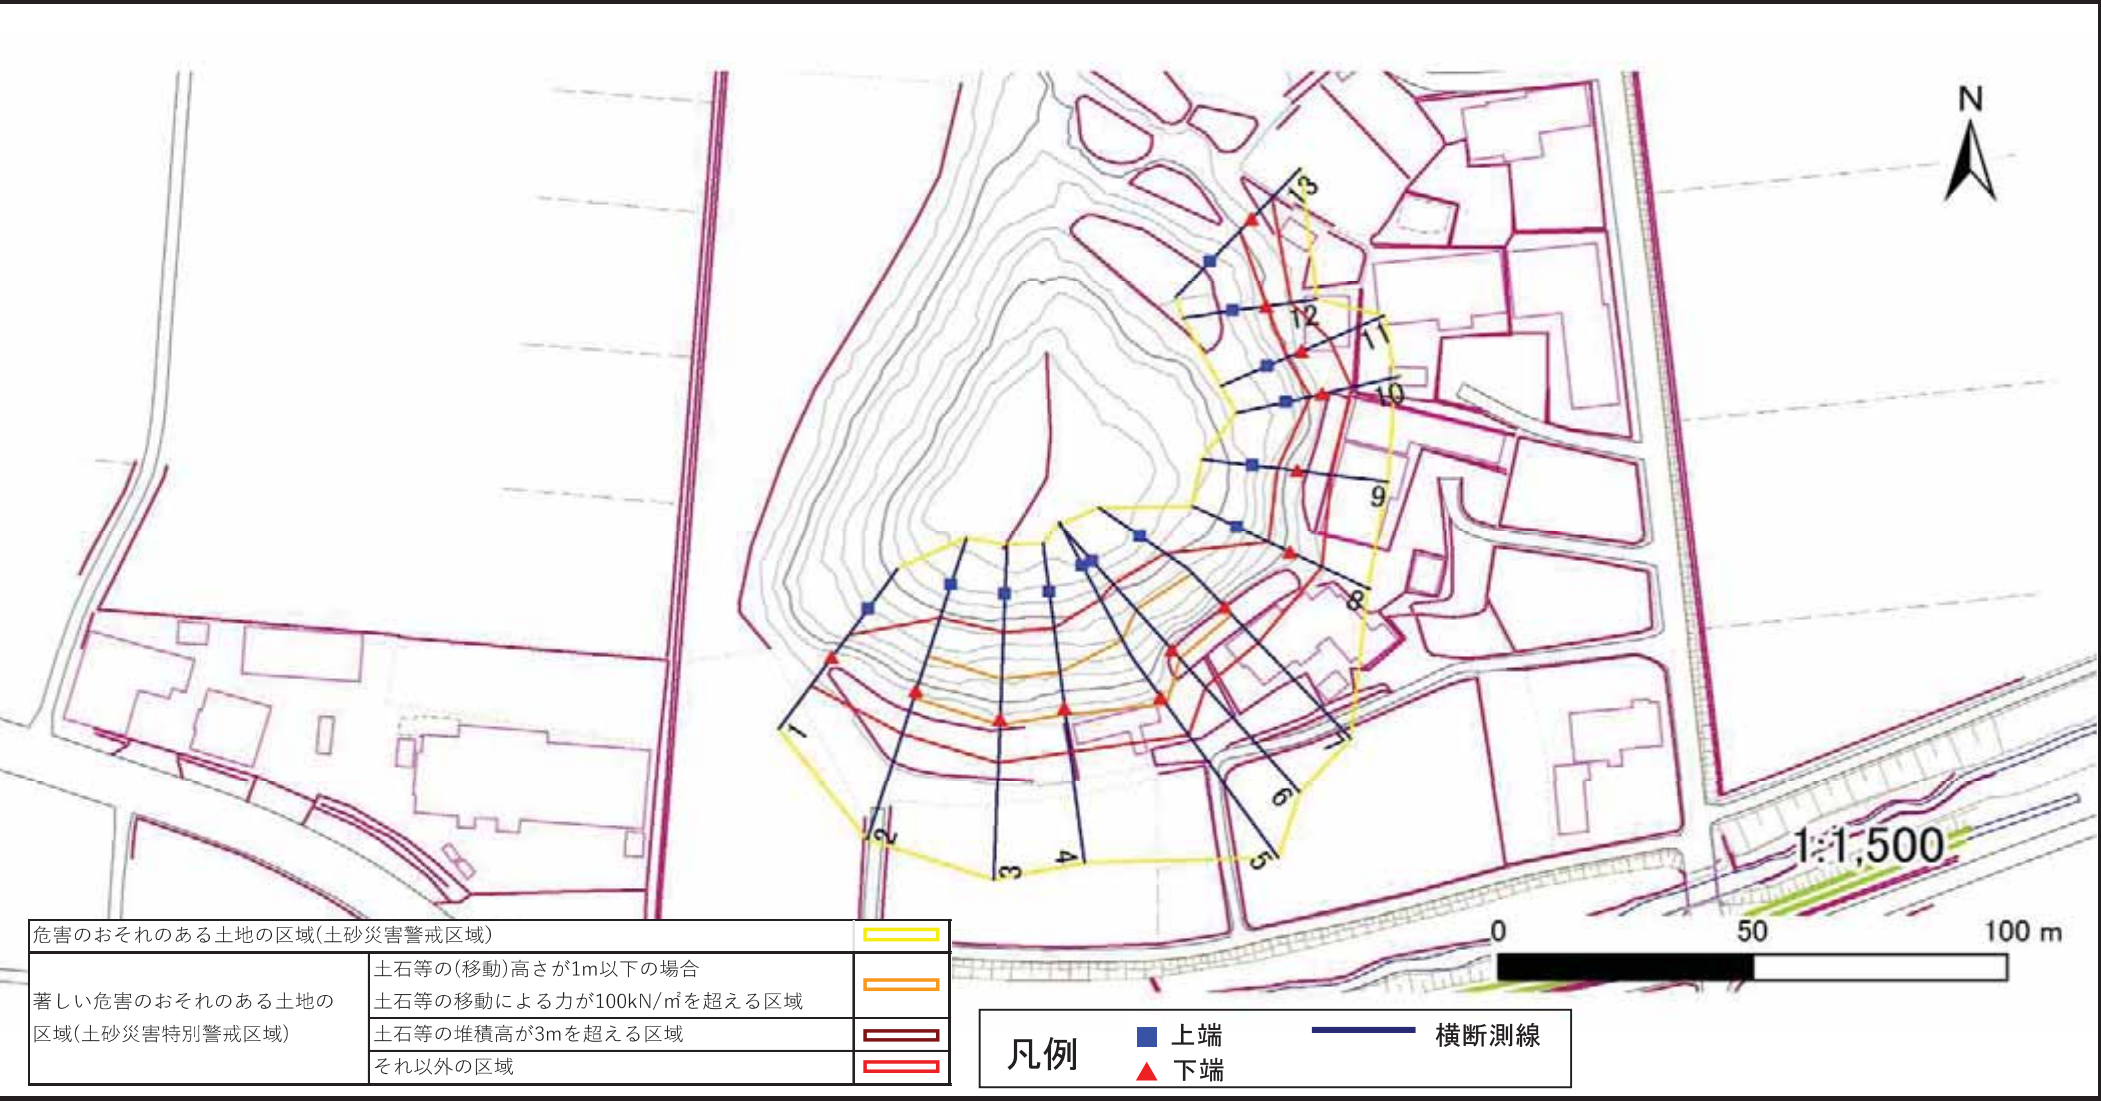
危害のおそれのある土地、著しい危害のおそれのある土地の設定図

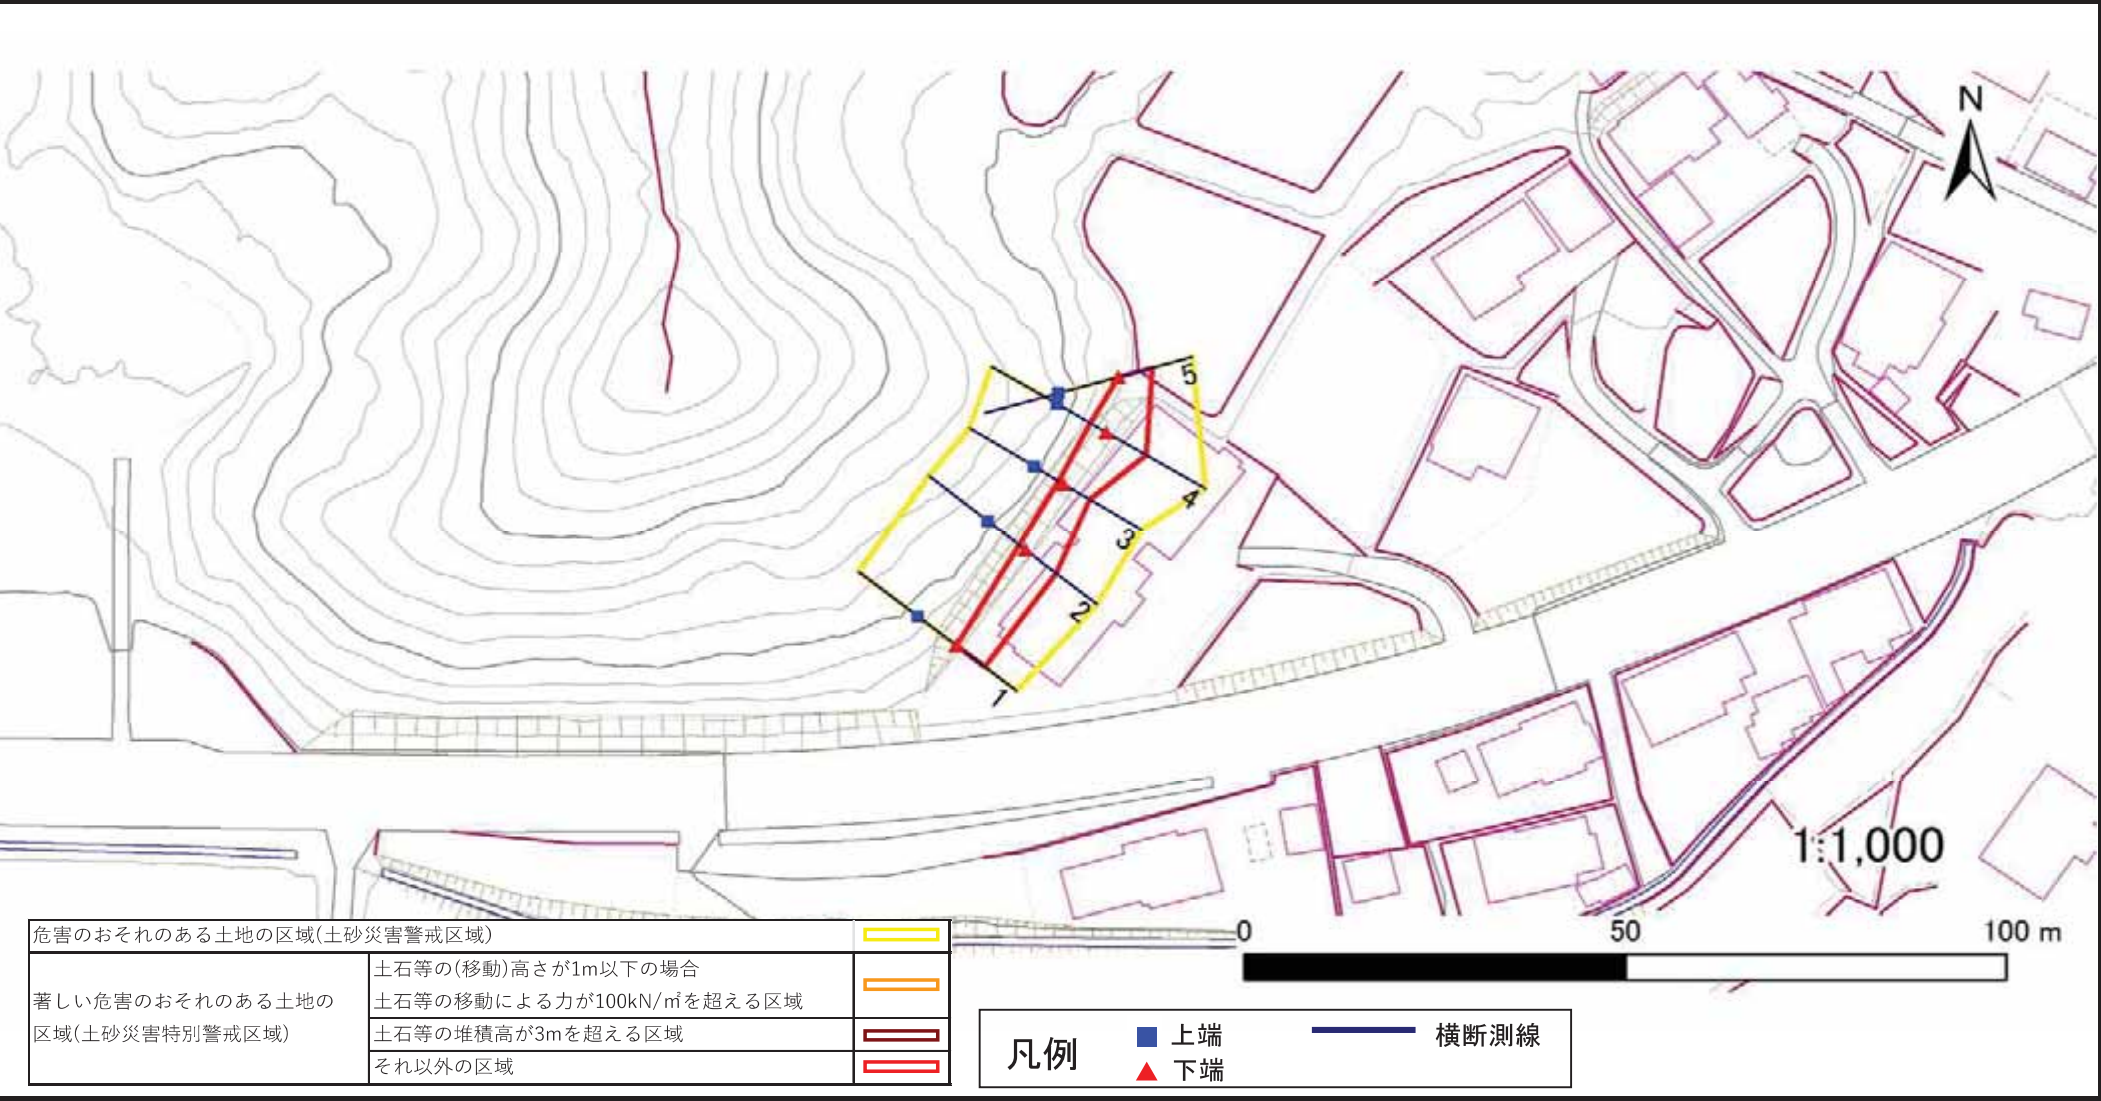
危害のおそれのある土地、著しい危害のおそれのある土地の設定図
