村田町竹の内地区産業廃棄物最終処分場に係る

特定支障除去等事業実施計画書（変更）

平成25年3月

宮 城 県

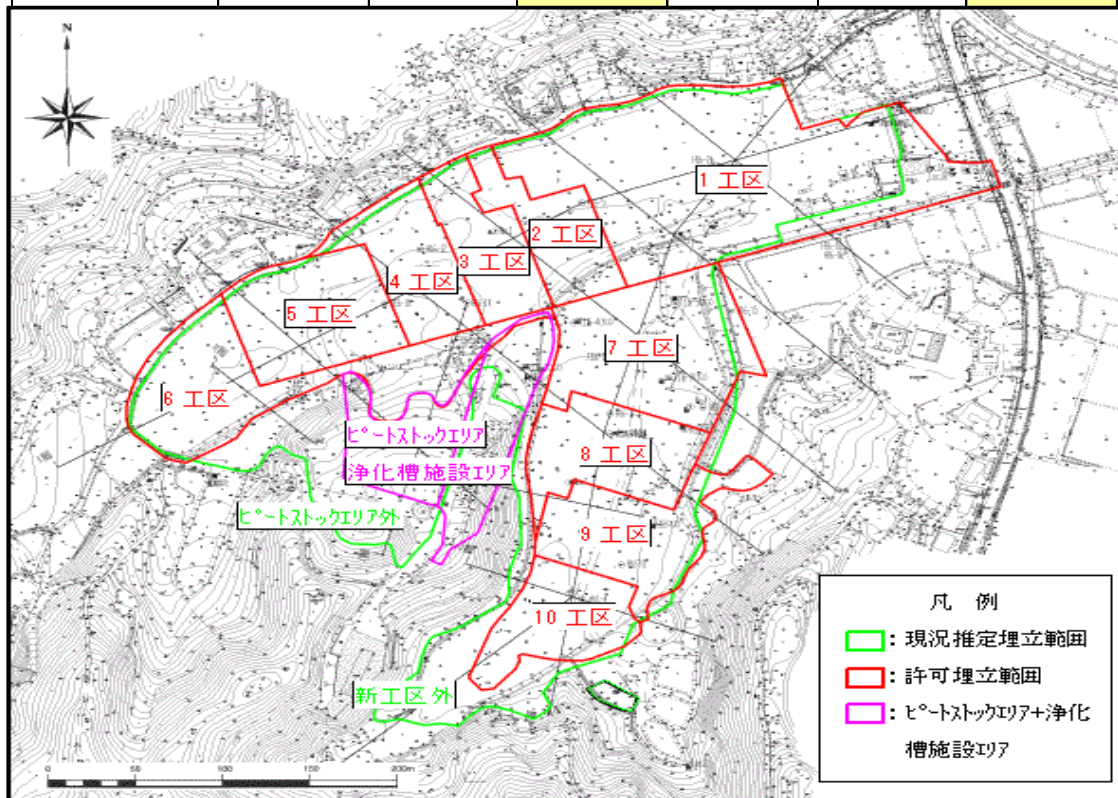
図4 推定埋立面積及び推定埋立量、埋立工区図

※ この事案に係る工区ごとの推定埋立面積及び推定埋立量の詳細は、図4のとおりである。

工区		埋立面積 (m ²)			埋立容量 (m ³)		
		許可	推定埋立範囲	超過範囲	許可	推定埋立量	超過容量
処分場区域内	第1工区	20,157	45,732	729	40,380	630,425	439,110
	第2工区	7,566			30,200		
	第3工区				30,200		
	第4工区	17,279			31,260		
	第5工区				28,888		
	第6工区	30,387					
	第7工区	22,396	24,121	1,725	32,800	182,388	51,268
	第8工区				32,800		
	第9工区				32,800		
	第10工区				32,720		
計	67,398	69,853	2,455	322,435	812,813	490,378	
処分場区域外			17,704	17,704		214,996	214,996
変更許可					32,000		
全体		67,398	87,557	20,159	354,435	1,027,809	673,374

平成9年10月、県は、事業者が第6工区(図4参照)を20m程度掘削して廃棄物を埋め立てしていることを立入検査の際に発見したため、事業者に対して経緯の報告を求めたが、平成9年11月に提出された報告書類からは埋立容量超過は確認できなかった。

平成15年3月、浸出水処理池から浸出水が処理されず漏水していることや廃棄物が露出していることから、県は、事業者に対し浸出水の処理並びに第7工区及び第8工区（図4参照）の法面及び廃棄物の露出部分の覆土を内容とする改善命令（第3回）を発出した。しかし、同月、事業者は、維持管理のための資金繰りが悪化し、処分場の維持管理を放棄した。県は、同命令が履行されなかったため、同月末に改善命令と同一内容の措置命令（第2回）を発出したが、これについても事実上管理者不在の状況下であるため履行は期待できなかったことから、県は、平成15年5月に緊急の行政代執行（以下「緊急代執行」という。）を行った。

平成16年1月、県は事業者に対し、第7工区、第8工区及び第9工区（図4参照）の覆土を内容とする措置命令（第5回）を発出した。県は、同年3月、事業者の処分業の許可を取り消すとともに、処分場の維持管理を適切に行うことを内容とする措置命令（第6回）を発出した。同年9月、県が抜本的対策検討のため、埋立廃棄物量、発生ガス等処分場の現状を調査したところ、廃棄物の総量が約103万 m^3 であること（図4参照）、また、埋立廃棄物層と覆土の境界で高濃度の硫化水素やベンゼンが広範囲で確認された。

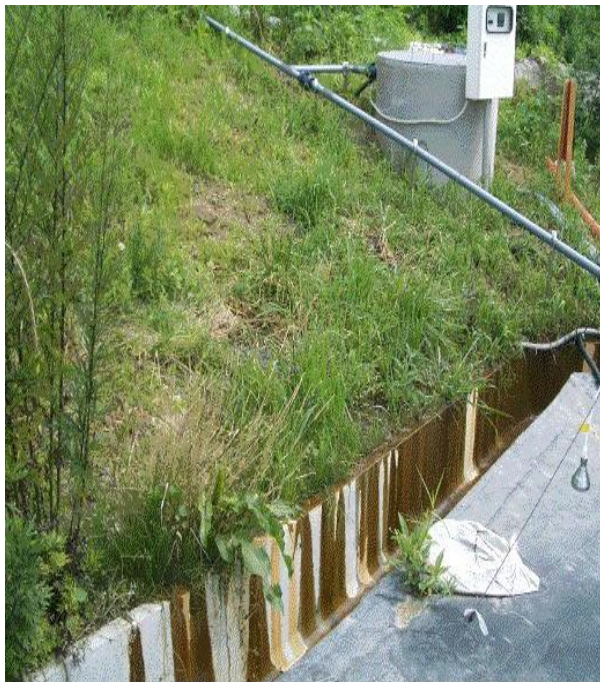
図9 地下水位等高線図

図8のA地点における滲出状況

- ④ 処分場の廃棄物は、比較的透水性の低い地盤の上に埋め立てられている状況から、保有水の鉛直方向への移動は考えにくく、処分場の入口付近に向かって水平方向で東側に向かってゆっくり流れていることが地下水調査の結果から推定された。さらに、処分場は、遮水構造が無いことから、地下水調査の結果からは、保有水は処分場外へ滲出拡散していると推定された（図8、図9参照）。
- ⑤ 処分場内の保有水位が高く、雨水浸透に伴い埋立地内の水位が上昇すると、保有水は、東側側溝付近の法面から滲出し、農業用水路に流下していた（図10参照）。

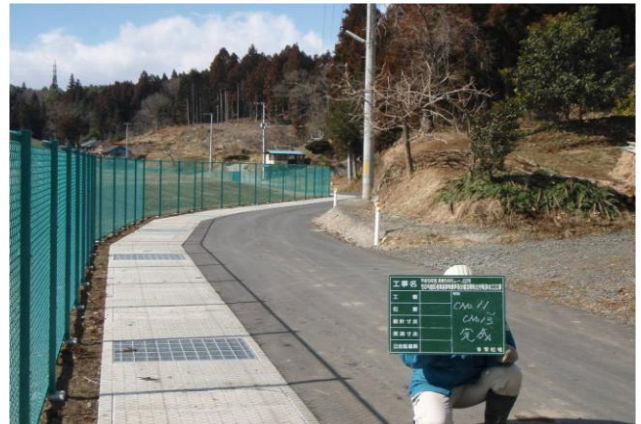
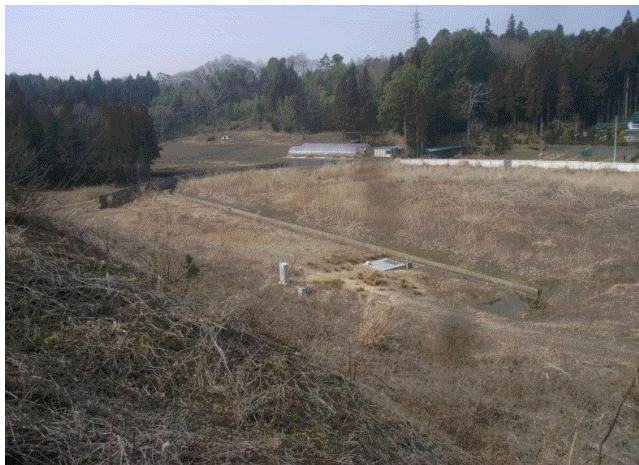
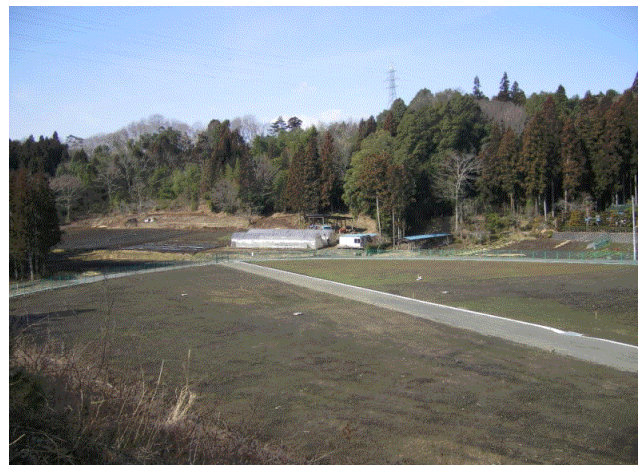
図 27 雨水浸透防止対策前後の比較

工事前

工事後

当初実施計画に基づき、第1段階の対策として平成19年度から平成20年度に雨水浸透防止対策(東側法面の整形工を含む)を実施した(表14、図25、図26、図27参照)。

ウ 当初実施計画策定時にみられた覆土の流出や亀裂は、雨水浸透防止対策を講じたことで解消され、ガスの大気放散が抑制された。
