大川地区復旧・復興の歩み

○農地の復旧概要

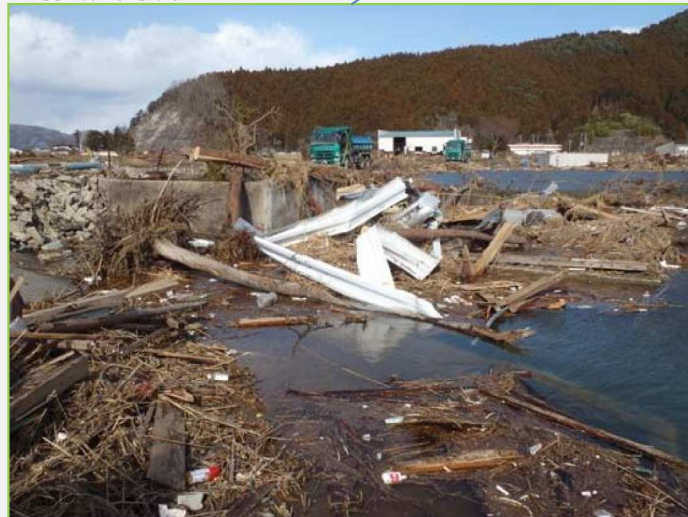
農地浸水(針岡工区) 2011.3月

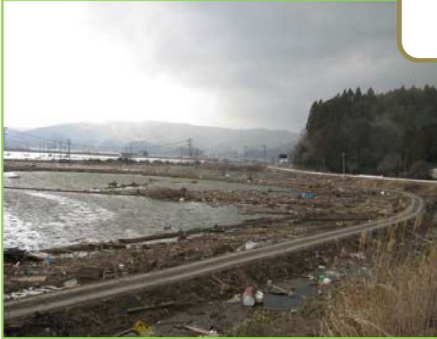
海水・ガレキ等の侵入

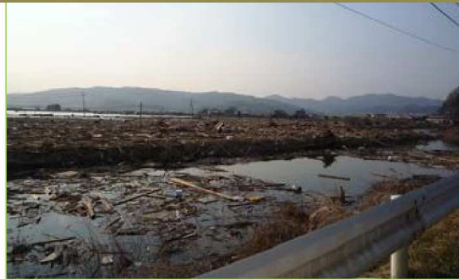
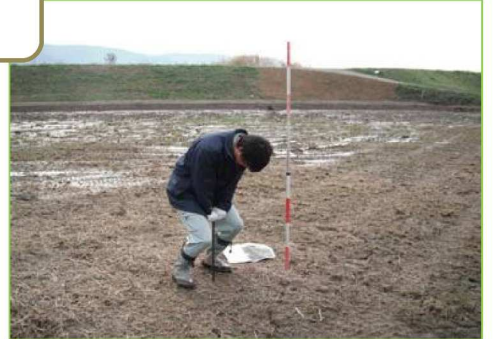
津波による土砂の堆積

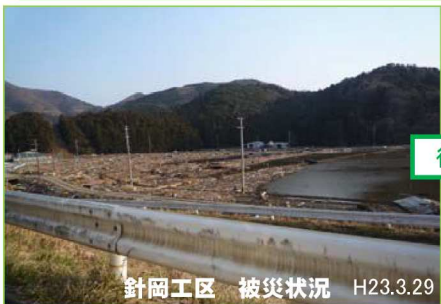
針岡工区 被災状況 H23.3.29

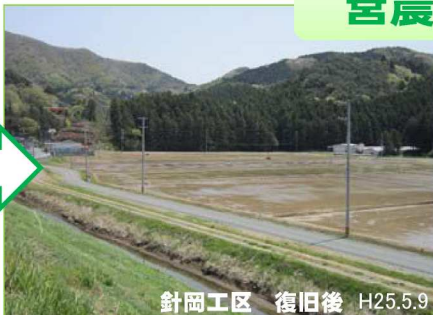
針岡工区 復旧後 H25.5.9
