大曲地区復旧・復興の歩み

○大曲地区の被害状況

○農地の復旧概要

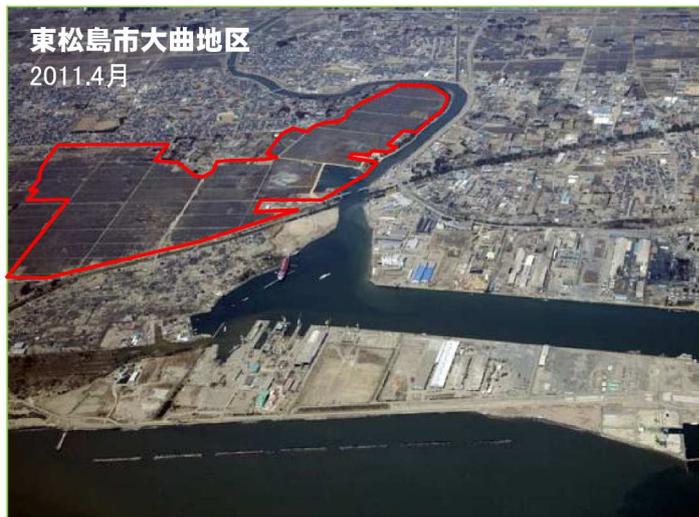
② 新沼用水路
2011.4月

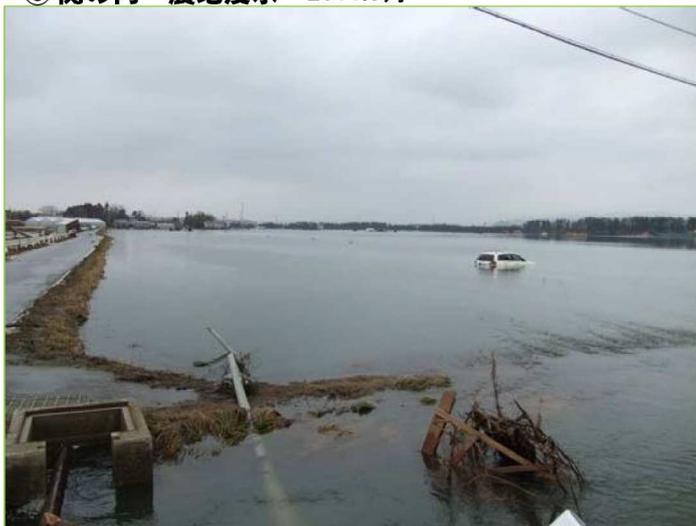
⑤ 関の内 農地浸水 2011.3月

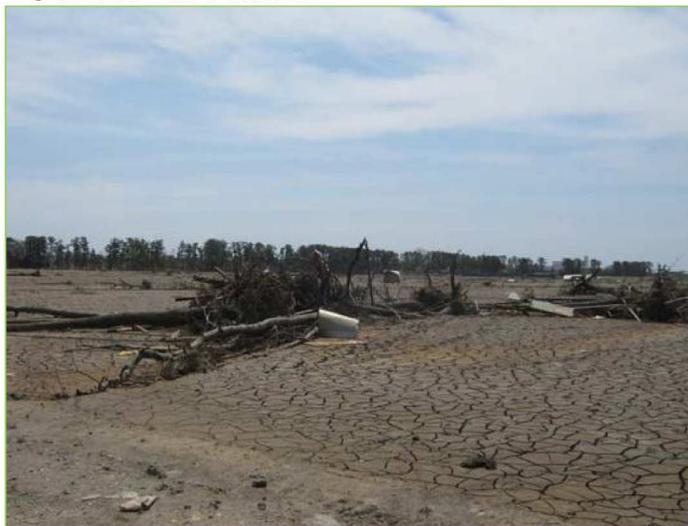
⑥ 関の内 排水後農地 2011.6月

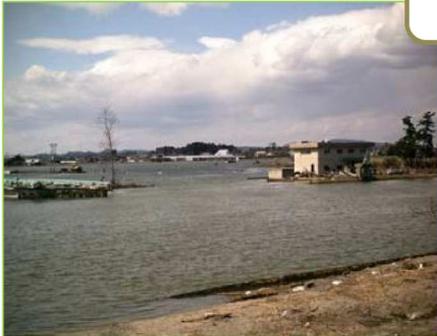
海水・ガレキ等の侵入

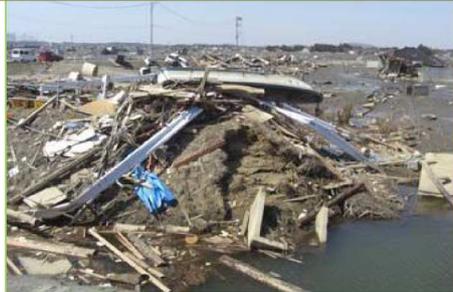
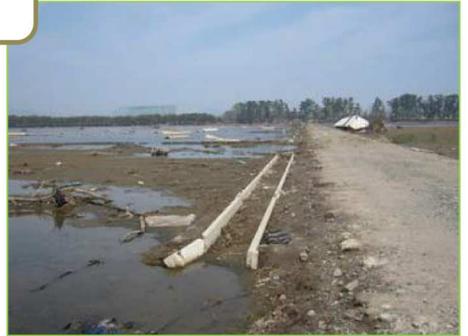
津波による土砂の堆積

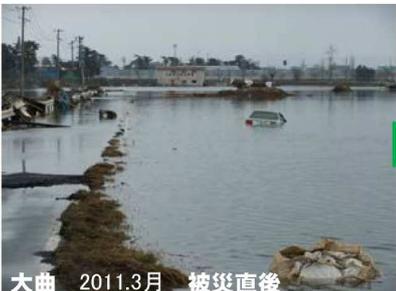
大曲 2011.3月 被災直後

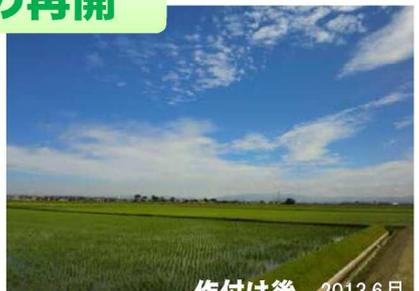
作付け後 2013.6月
