第11章 解体・原状復旧工事

第1節 焼却炉の解体の概要

第2節 土地返却に伴う土壌調査の概要

第3節 農地復旧工事の概要

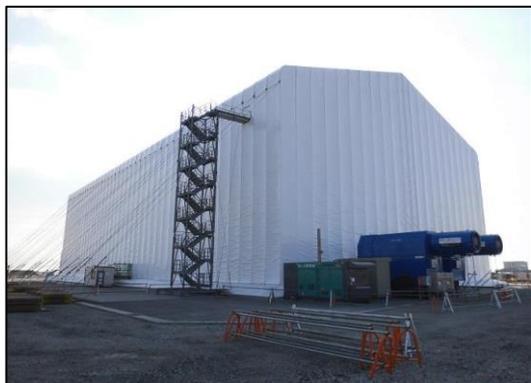
写真11-1 名取処理区焼却炉の全覆い

県が受託した災害廃棄物処理では、8ブロック・処理区に26の焼却炉を設置した。これらの焼却炉の解体にあたり、養生方法に考え方の違いがあった。具体的には、①焼却炉を巨大なテントで囲ってしまう方法、②焼却炉の形に沿って外部を覆う方法、③焼却炉の出入口を塞ぐ方法、の3つの方法に分かれた。

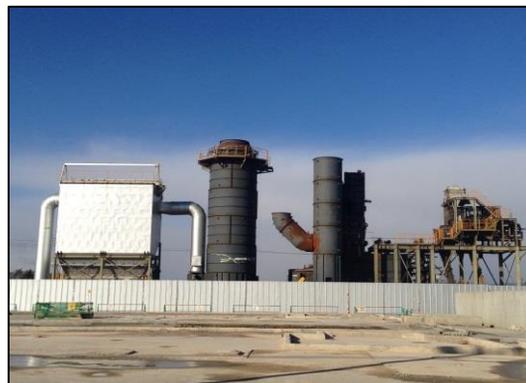
写真11-2 岩沼処理区焼却炉の部分覆い

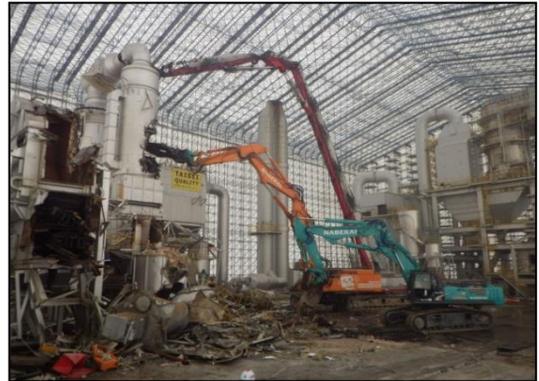
写真11-3 全覆いテントの中での解体作業
(気仙沼処理区小泉地区)

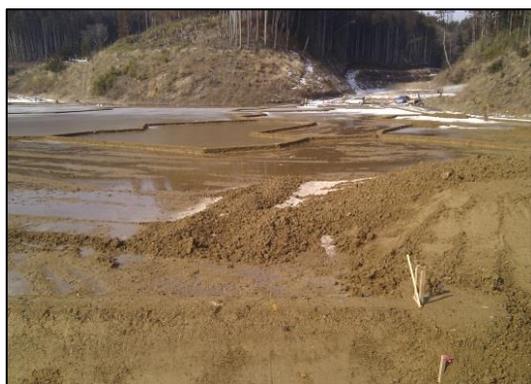
写真11-4 南三陸処理区の農地復旧工事

その後、農地への原状回復にあたっては、造成で使用した盛土を撤去することなく残置するなど、不要な経費をかけずに施工するなど費用の最小化に最大限配慮した。

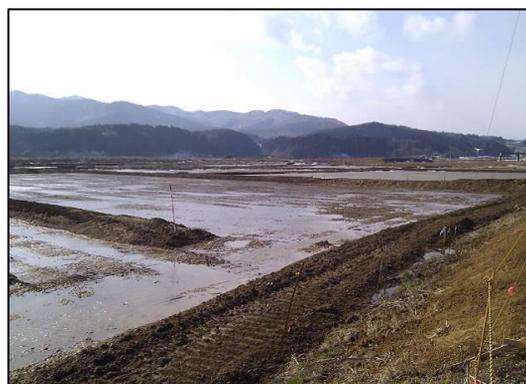
写真11-5 気仙沼処理区小泉地区の農地復旧工事

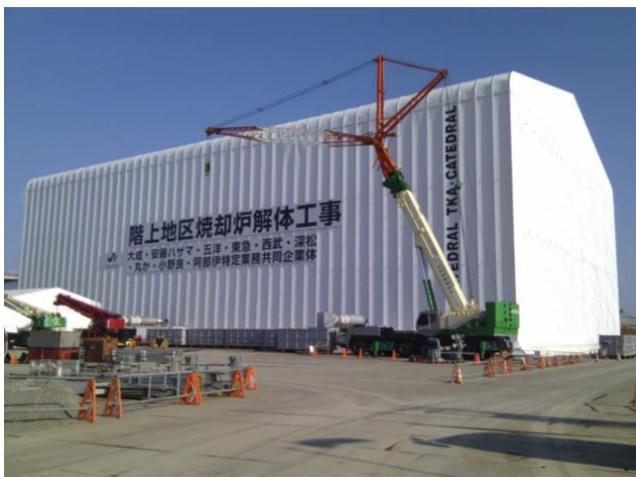
気仙沼処理区（全覆いテントの例）

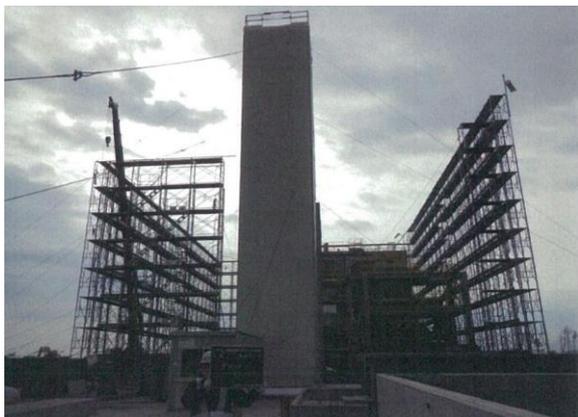
煙突部部分囲いテント

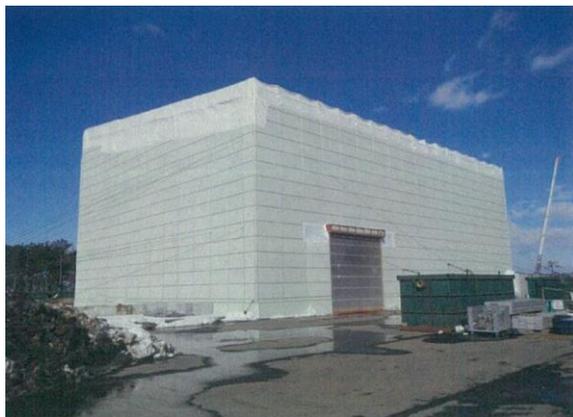
煙突部を除く大囲いテント

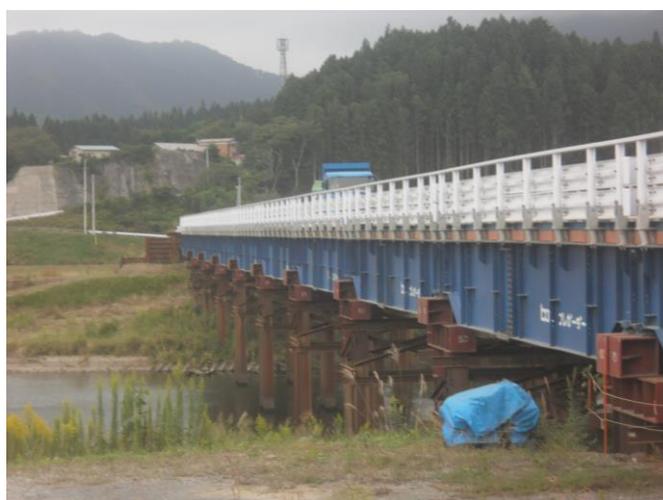
気仙沼処理区仮設橋、道路
