# **東日本大震災による被災文化財等の 復旧・復興の記録（中間報告）**

**平成 23 年 3 月 11 日—平成 28 年 3 月**

**宮城県教育委員会**

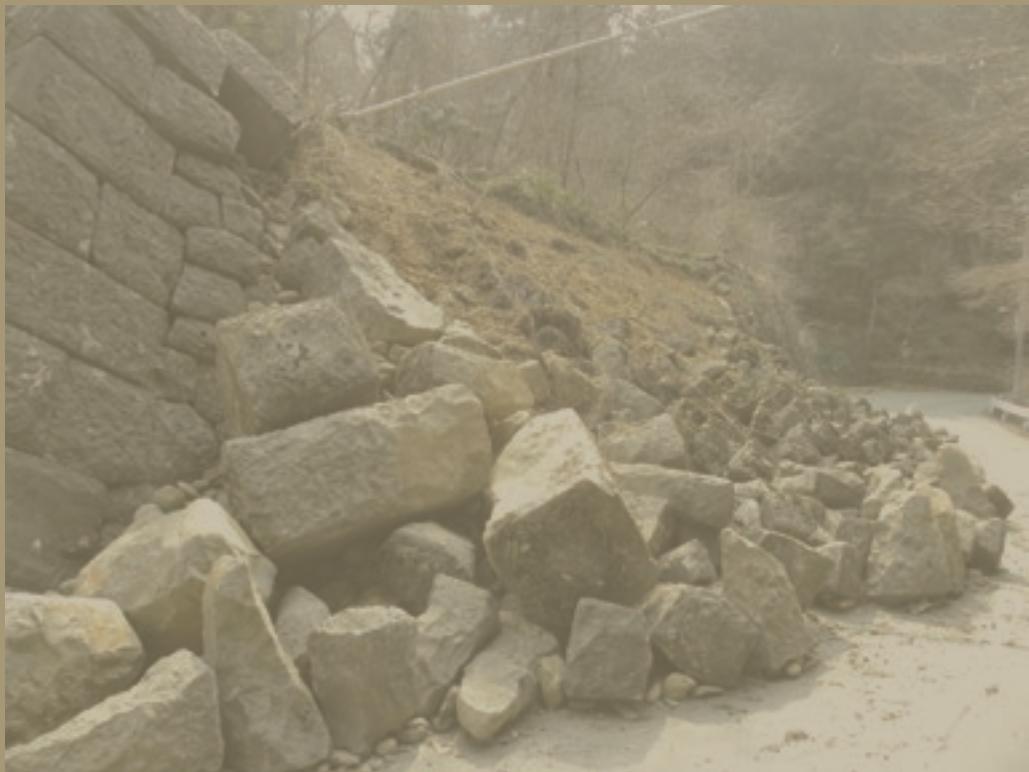
**史跡仙台城跡の崩落した石垣**

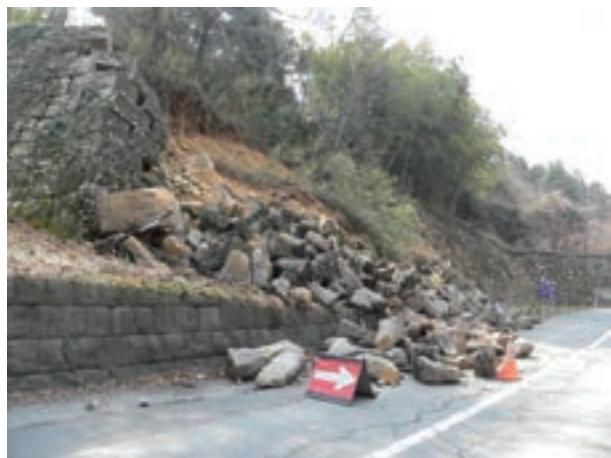
写真2-2 被災文化財の現地確認

史跡仙台城跡（H23.3.30）

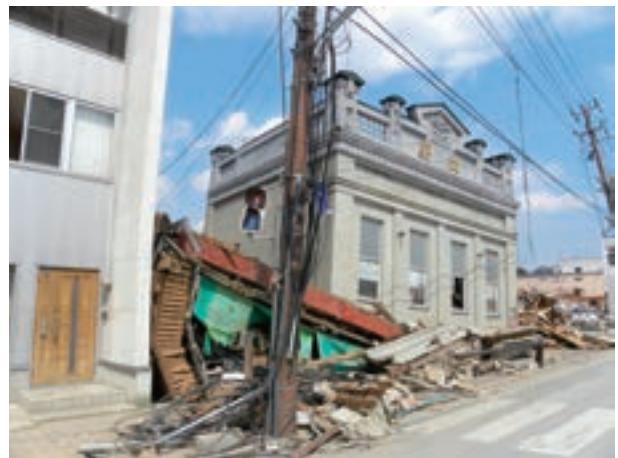
気仙沼市男山本店（国登録）（H23.3.29）

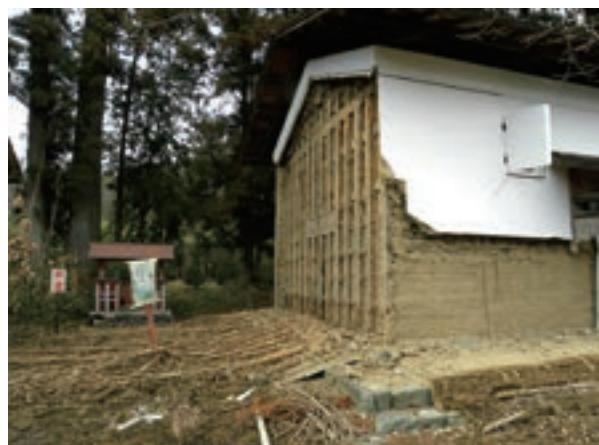
写真3-1 我妻家住宅文庫蔵

ほぼ全ての建造物で被害がみられるのが土蔵造である。重要文化財我妻家住宅（蔵王町）の文庫蔵（写真3-1）、史跡旧有壁宿本陣（栗原市）、名勝齋藤氏庭園（石巻市）、角田市指定有形文化財氏丈邸（角田市）の土蔵群などでは、外部の漆喰壁・海鼠壁が下地を含めて全面的に崩落し、構造体が剥き出しえなった。また、屋根瓦の落下も各所で確認された。

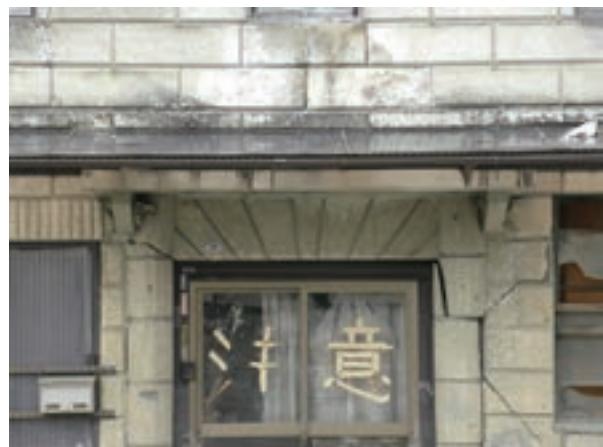
写真 3-3 高橋家住宅

登録有形文化財高橋家住宅（塩竈市）は石造の店舗建造物であるが、後述の津波の影響もあって構造体である壁に大きな亀裂があり、倒壊の危険性が高まった（写真3-3）。県内に石造・煉瓦造等積石造の指定・登録文化財はそれほど多くないが、被害が甚大な場合は修復が容易でない。高橋家住宅は結果として取り壊し

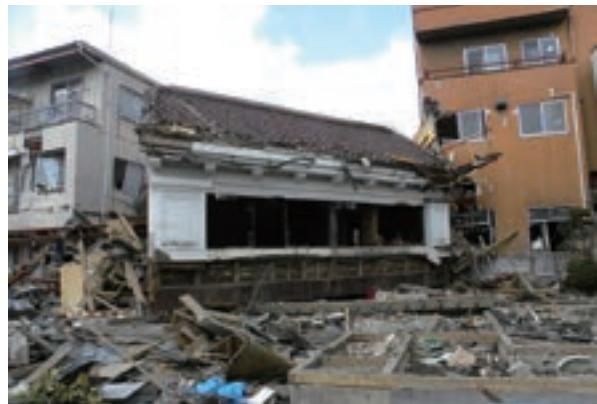
写真 3-4 角星店舗

登録有形文化財男山本店店舗・登録有形文化財角星店舗（気仙沼市）は下階が津波により倒壊し（写真3-4）、最上階部のみが現地に残存した。石巻市指定有形文化財である天雄寺観音堂（写真3-5）と旧石巻ハリストス正教会教会堂も津波により甚大な被害を受けた。

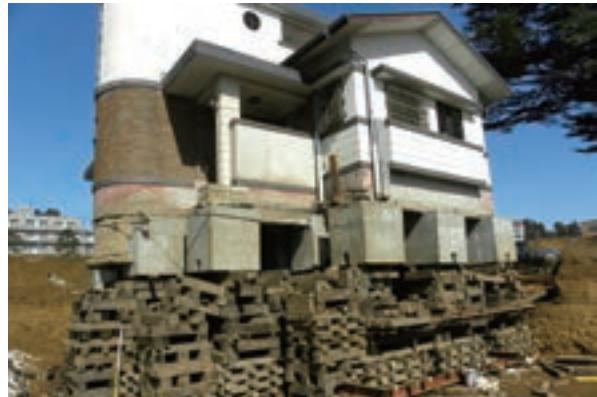
写真 3-6 荒巻配水所旧管理事務所

また特殊な被害例として、登録有形文化財荒巻配水所旧管理事務所（仙台市）がある。当該文化財は、曳屋作業中に被災して枕木架台が崩れ、移築作業が続行不能となった（写真3-6）。

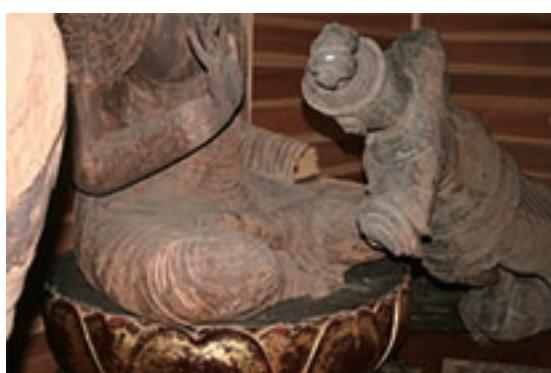
4月7日の余震により、「収蔵庫奥の院」に安置していた重要文化財木造薬師如来坐像と両脇侍である木造二天立像のうち、向かって右側に位置する増長天立像が転倒し、薬師如来坐像に倒れ込んだ。これにより薬師如来坐像は、左袖口の手首先取付部分が割損して離れた。また、左胸、右胸干割れに沿う部分、左膝頭部分に増長天立像が倒れ込んだことによる著しい打痕が生じた（写真3-7・8）。一方、増長天立像は、正面左脇天衣の先端が割損して落下した。また、左体側部に擦れ、その他数カ所に細かい傷が生じた。

写真3-7 薬師如来坐像に倒れこんだ増長天立像

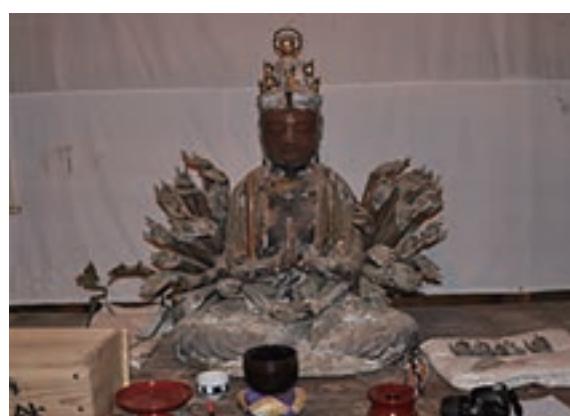
写真3-10 台座から下した千手観音坐像

震災の揺れで向かって左側に位置する毘沙門天立像が転倒し、千手観音坐像に倒れ込んだ。千手観音坐像も台座からずれて落下の危険が生じた。これらの被害によって千手観音坐像は正中接ぎの寄木合わせ目に全体的に緩みが生じた。また、台座・光背にも各所に欠損が生じた。毘沙門天立像の背面にも、倒れこんだ際に傷が生じた（写真3-10）。

平成25・26年度に、復旧事業として公益財団法人美術院国宝修理所にて両脇侍および台座・光背含めて解体修理を実施することとなった。

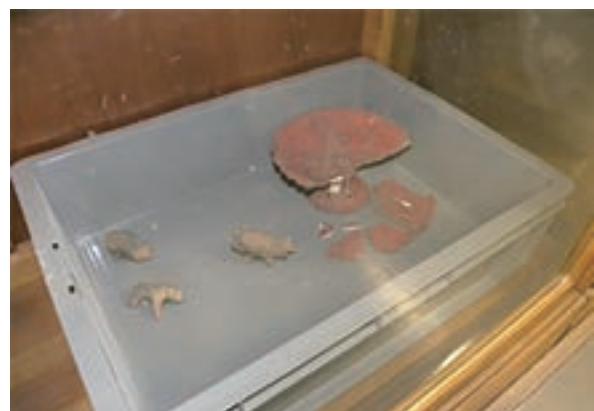
写真3-11 陸前国沼津貝塚出土品の被災状況

東北大学大学院文学研究科考古学陳列館の耐震棚に管理していた陸前国沼津貝塚出土品のうち、朱塗高環1点・浅鉢2点・土製獣2点のうち1点が転倒し、それぞれの一部が毀損した（写真3-11）。朱塗高環は接合部に沿って欠損した。浅鉢も接合部分が緩んで浮いた状態になった。土製獣は頭部が削られた状態となった。

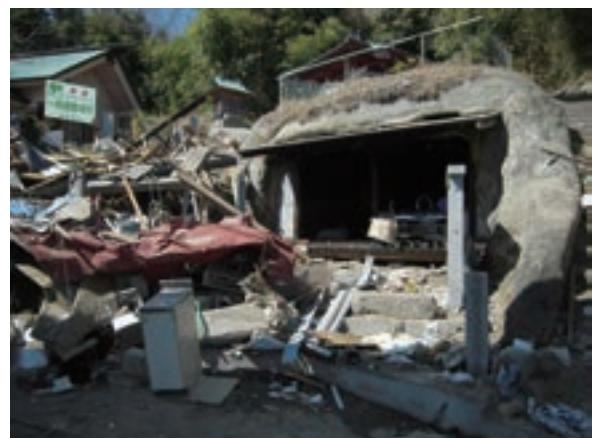
写真3-12 瓦礫が押し寄せた岩屋

津波により集落は壊滅的な被害を受け、行事に携わる子供たちが籠もって共同生活を送る岩屋の扉が津波により破損（写真3-12：岩をくりぬいた場所）したほか、岩屋のそばの鳥居が倒壊した。また、多くの地域住民が集落外へ転出したことから、担い手となる小中学生もわずかとなり、その存続が危ぶまれることになった。

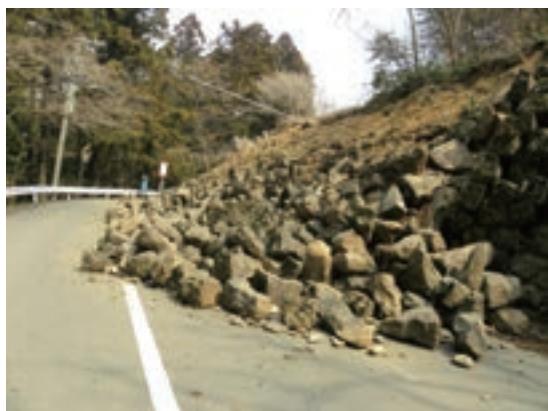
写真3-13 史跡仙台城跡の石垣の崩落状況

他の国史跡においても多くの被害が生じた。特に規模が大きかったのは史跡「仙台城跡」であった（写真3-13）。各所で石垣が崩れ、本丸東側斜面では崖崩れが生じた。また、大手門北側土塀の瓦や壁が崩落するなどした。さらに、本丸に設置されていた昭忠碑の鶴部分が地上に落下した。大崎市の史跡「山畠横穴群」では、崖面の一部崩落、隣接地斜面のひび割れや崩落（写真3-14）などが、名取市の史跡「雷神山古墳」では主体部付近が陥没するなどした。大崎市の史跡及び名勝「旧有備館および庭園」では主屋が倒壊し、池護岸の陥没・地割れなどが発生し、史跡「旧有壁宿本陣」でも土蔵などの建造物に被害が出た。

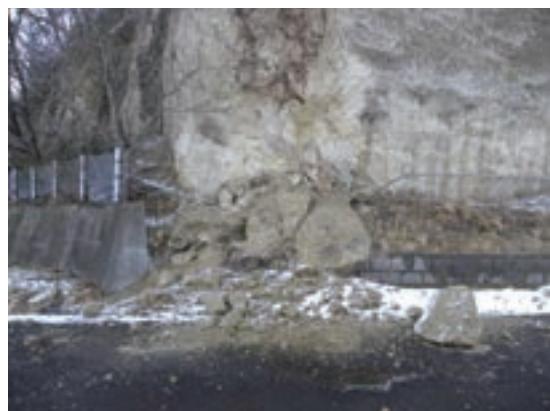
写真3-14 史跡山畠横穴群の崖の一部が崩落

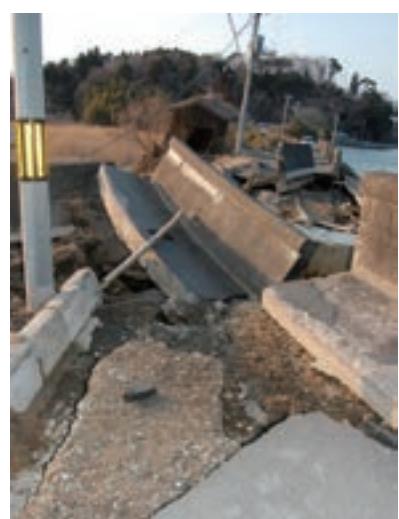
特に沿岸部の高城・磯崎・手樽地  
域での津波被害が  
大きかった（写真  
3-18・19）。また、  
瑞巌寺や富山觀音  
堂など、指定地内  
の建造物等につい

写真 3-19 手樽地区の防潮堤

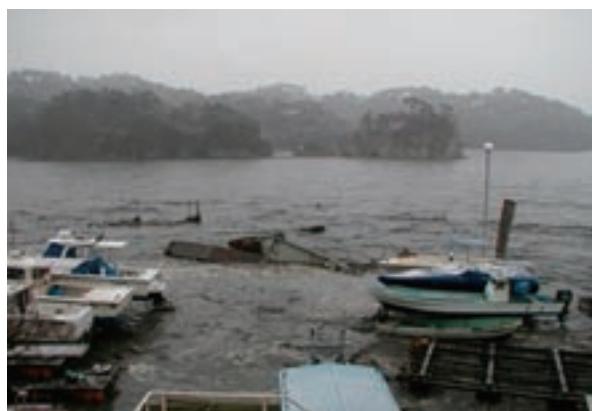
- ・2B地区に属する浜田地区の漁港全体が50～93cm地盤沈下。また、津波により防潮堤が一部破損した。
- ・2B地区に属する須賀地区の漁港全体も同様に地盤沈下。

写真3-20 浜田漁港（津波浸水）

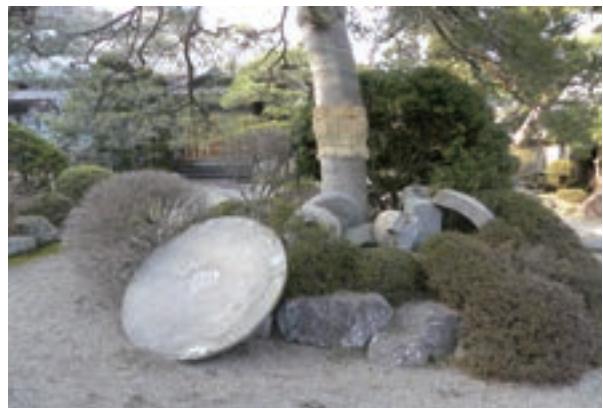
石巻市の名勝「斎藤氏庭園」では、主屋の建物や土蔵の壁などが崩落するなど、建造物が大きな被害を受けた。また、庭園を囲む塀の一部や庭園内の灯籠等が倒壊するなどした（写真3-24）。

写真3-24 斎藤氏庭園

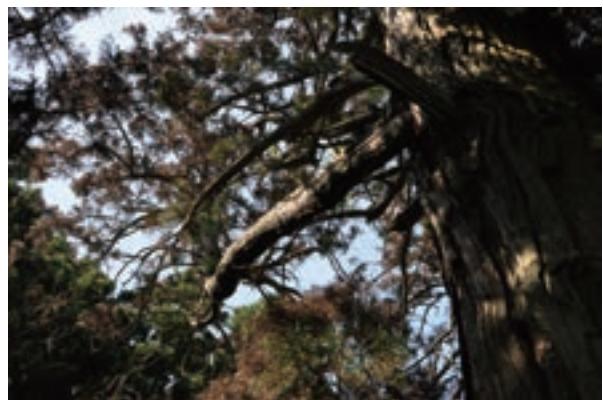
南三陸町の国天然記念物「歌津館崎の魚竜化石産地及び魚竜化石」では、津波の直撃を受けたため、整備した標柱や石製案内板等が完全に破損した。幸い化石の路頭部分は無事であったが、地盤沈下のため海岸側からのアプローチは困難となった。また、同町の県指定天然記念物「志津川の太郎坊の杉」では高さ1mほどの津波が押し寄せ、塩害のために枝が枯れるなど、樹勢に影響が出た（写真3-25）。

写真3-25 志津川の太郎坊の杉

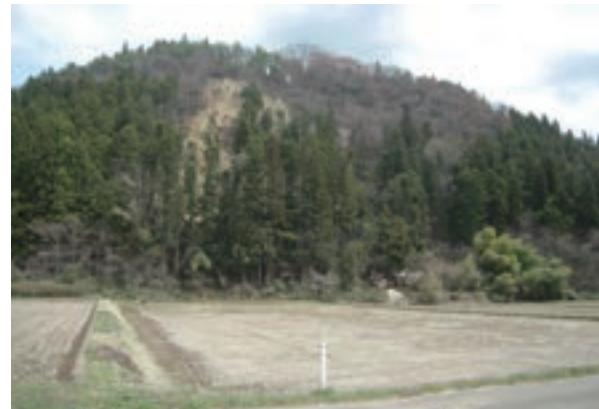
写真3-26 栗原市松倉館跡（斜面の崩落）

その結果、前述したように、特別史跡多賀城跡附寺跡（多賀城市）や史跡仙台城跡（仙台市）、史跡雷神山古墳（名取市）などの復元整備されている史跡を中心に崩落・破損等の大きな被害が確認されたが、埋蔵文化財（遺跡）については、津波による浸水を受けた遺跡は多数あったものの（表3-4・5）、遺跡が流出・崩壊するなどの壊滅的な被害を受けた遺跡は確認されなかつた。ただ、館跡などの遺跡の一部には崖面が崩落するなどの被害が出た（写真3-26）。

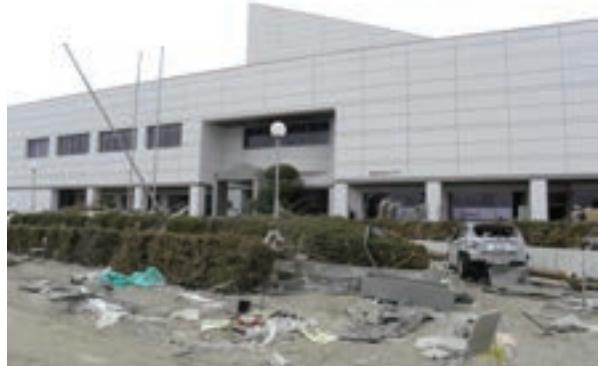
写真3-27 津波が引いた後の石巻文化センターの外観

文化センターでは地震と同時に停電し、非常用発電機が作動して必要最小限の灯りがともるだけの状態になっていた。その後に最初の大きな津波が旧北上川側から押し寄せた。外側の扉・ガラスが破れて館内に流れ込み、最大の高さは床面から3mを越えていた。館内の扉も全て破れ、各部屋に海水が流れ込んだ（写真3-27・28）。

その結果、1階部分は第一収蔵庫を除いて、壊滅的な被害を受けた。ロビーには軽自動車が流れ着き、製紙工場のストックヤードから、大量の半製品が流れ込んで、紙の纖維があちこちにこびりついていた。これらにより多くの博物館資料と、これまでの調査研究の資料が甚大な被害を被った。ただし、重要文化財を含む毛利コレクションの主要な部分が收められていた第1収蔵庫だけは、以前に扉を頑丈なものに取り換えていたことが功を奏し、床上2cm程度の浸水で済んだ。

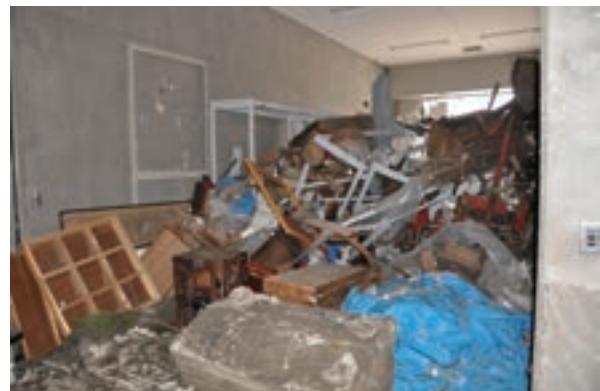
写真3-28 開口部から押し寄せた瓦礫

一方、第2収蔵庫は美術資料を収蔵していたが、外開きの扉が内側に倒伏し、収蔵庫前に置かれてあった梱包資材や、外部の製紙工場から流れ着いた紙製品などが流れ込んでいた。幸いにも流出した資料はほとんどなかった。しかし、もともとは車庫であったところを改修した民俗資料収蔵庫は外壁が破れ、相当数の民俗資料が流出してしまった。

資料整理室にはこれまでの調査研究によるデータが收められていたが、窓が1箇所破れそこから海水が流入したことにより、それまでの調査データは全て水没した。2階以上は地震の被害が若干あったが、展示室では免震台の導入や、資料のテグス止等の耐震対策を積極的に行っており、大きな被害は見られなかった。また2階収蔵庫も、固定棚が傾くなどの被害があったが、上部を鉄のアングルで相互に連結して転倒防止を図っていたために、完全な倒伏は免れた。

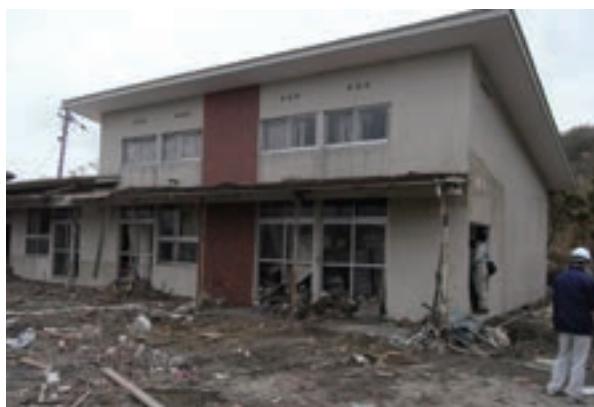
一方、野蒜の民俗資料等収蔵兼展示施設（野蒜文化財収蔵庫）の被害は大きく、津波は天井まで押し寄せた。隣接する野蒜小学校の体育館は、避難してきた人々が津波に襲われ、約20人の人々が犠牲になった場所である。文化財収蔵庫の建物周辺には住宅や自動車等が流れ着き、大量の瓦礫が山になっていた。平積みにしていた整理用コンテナは崩れて転倒し、一部は屋外に押し出された（写真3-29・30）。

写真 3-29 2階まで被害を受けた野蒜文化財収蔵庫

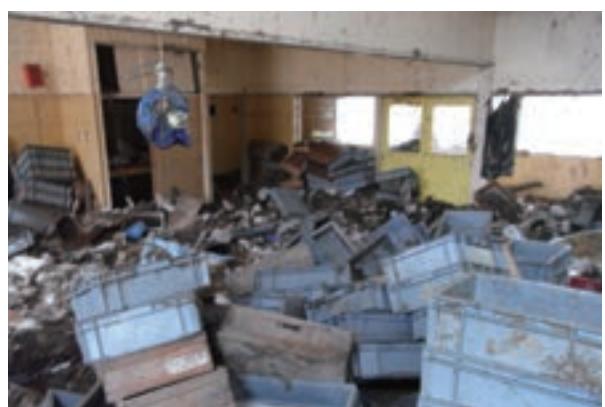
写真 3-30 崩壊した整理用コンテナ

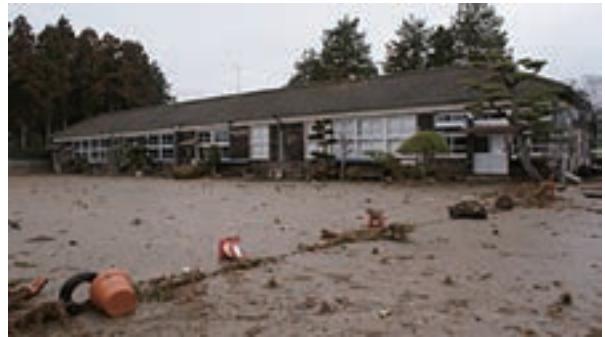
ふるさと展示室の外部資料収蔵施設として使用していた下野郷学習館と二ノ倉海浜プール敷地内の漁具収蔵施設が津波被害を受けた。下野郷学習館は、海岸から約3kmの地点にあり、主に民俗関連資料と古書籍を収蔵していた。内部は床上60cmほどが浸水し、多数の収蔵資料が水損した（写真3-31）。幸いにも資料の流失は免れたが、文化財担当職員も災害対応に即して物資輸送や、被災者支援、炊き出し業務等に従事することが最優先とされ、被災状況を把握できたのは4日後であった。さらに水道の復旧までに時間を要したこともあり、被災資料の応急措置作業はなかなか進まなかった。

写真 3-31 津波被害を受けた下野郷学習館

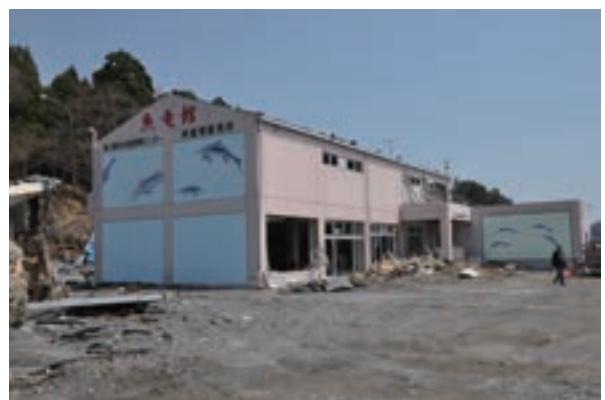
写真 3-32 水没した水産振興センター

歌津魚竜館は、南三陸町歌津管の浜漁港防波堤のすぐ内側に立地しており、2階建の水産振興センターの2階展示室と、クダノハマギヨリュウの露頭展示施設である魚竜館からなっていた。水産振興センターは津波により完全に水没し、窓やドアといった開口部は破られたものの、外壁が残ったことが資料標本の流出を防いだと考えられる。水産振興センター1階には大量の瓦礫が堆積したが、2階展示室および露頭展示施設への瓦礫流入は免れた（写真3-32）。水産振興センター2階展示室内では展示ケース等が浮遊、流動したと推定され、展示ケースの幾つかは1階屋上で発見された。展示資料標本の多くは、転倒した展示ケース内や床に散乱していたという。

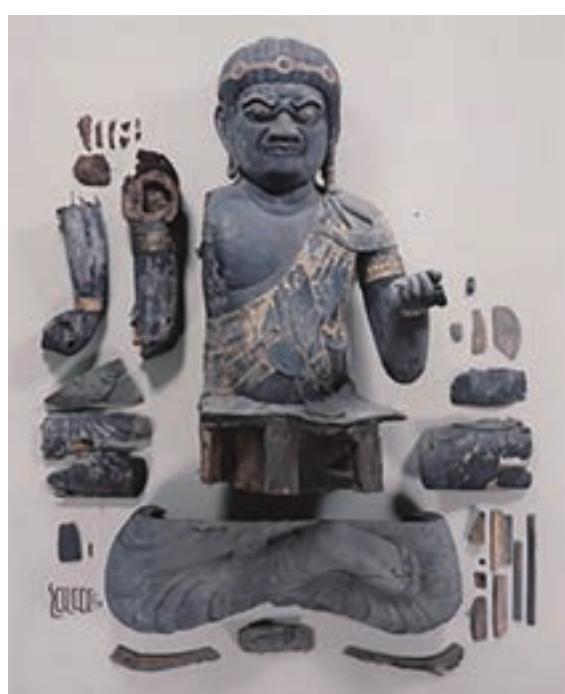
写真5-2 解体修理の途中

寄木造の仏像であるため、地震の揺れによって、木材をつないでいるはぎ目の離れが全体的にみられた。中でも最も大きな被害は、右腕臂のはぎ目が大きく開いたことにより、臂から先の部分が垂れ下がり、崩壊の危険性や持物の剣が倒れる危険性が生じた。また両脇侍である二童子は転倒し、著しく損傷した。

仏像は京都にある公益財団法人美術院国宝修理所に運ばれ、伝統的な技術を用い、数多くの国宝・重要文化財の修理を経験している、卓越した技能をもった方々の手によって行われた。まずは全体的に寄木部分のはぎ目が緩んでいるために、多くの部材の解体が行われた。損傷が激しい右腕は本体から取り外され、さらに上腕部と臂部に解体された（写真5-2）。

臂の接合面の緩みが目立つため、接合面の隙間に薄い板を入れて補強し、その隙間には漆を充填して、しっかりと固定した。

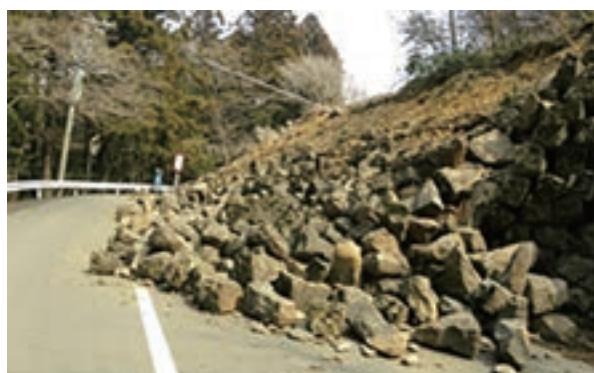
今回の震災で、本丸北西、西門、中門、清水門の各石垣と、大手門北側土塹び石垣、本丸東側崖地などが損壊・変形する被害があった。中でも全長約200mに及ぶ本丸北西石垣では、全部で3か所、合わせて約

写真5-5 地震により崩壊した石垣

60 mが大規模に崩落した（写真 5-5）。

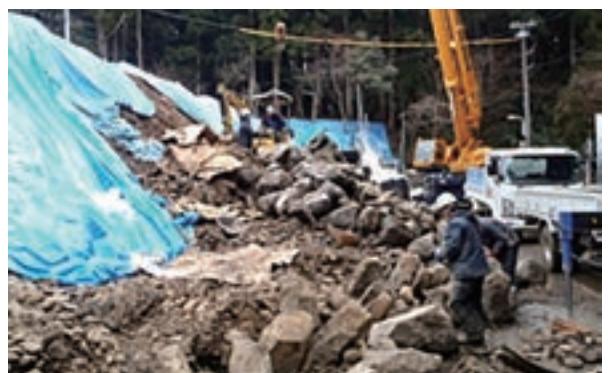
写真5-6 崩壊した石を記録をして移動

平成 23 年 12 月から復旧工事に着手し、翌 24 年 7 月から石垣の解体工事を開始した。崩落した個所では、石の周囲の土を取り除き、石の一つ一つに番号を付け、正確な位置を記録しながら移動させた（写真 5-6）。その後、崩れる前の写真等と見比べて、石が元あった場所を特定していった。石は重量があるため、崩壊の際は周囲に転がること無くほぼその真下に崩れたが、石の上下関係の把握が困難であった。特徴ある形の石や、苔があつたりや色調の違う石があると作業ははかどるが、正確な位置を定めるのに時間を要した。石積みにあたっては江戸時代以来の伝統工法で積み直すこととし、重機も使用しながらも、一つ一つ石工の手によって積み上げられていった（写真 5-7）。また、道路に面した石垣の一部では、危険防止のために裏込めにネットを敷設するという現代工法による補強も施している。

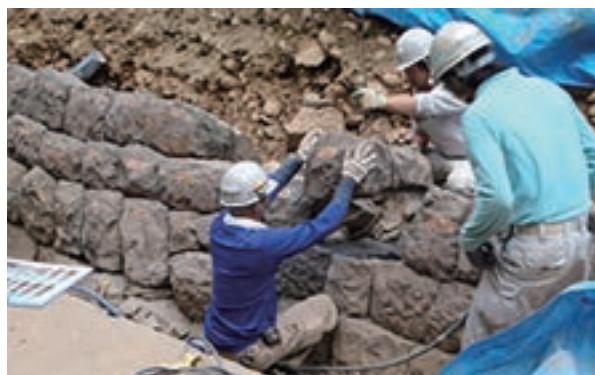
写真 5-7 一つ一つ積み上げていく

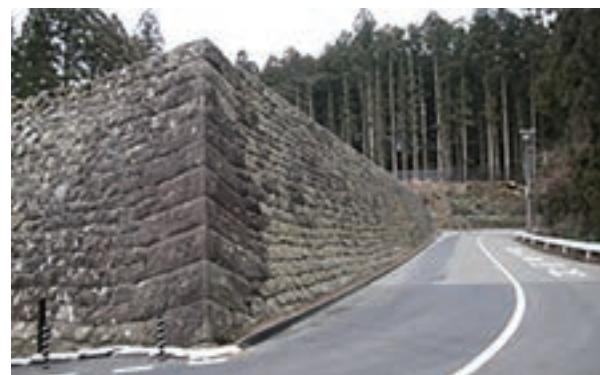
写真 5-8 完全復旧した石垣

石垣部分の復旧工事は、平成 27 年 2 月 17 日に完了した（写真 5-8）。石垣復旧工事と並行して行われていた市道仙台城跡線の復旧工事及び道路改良工事も完了し、2 月 25 日、通行が再開されることになった。

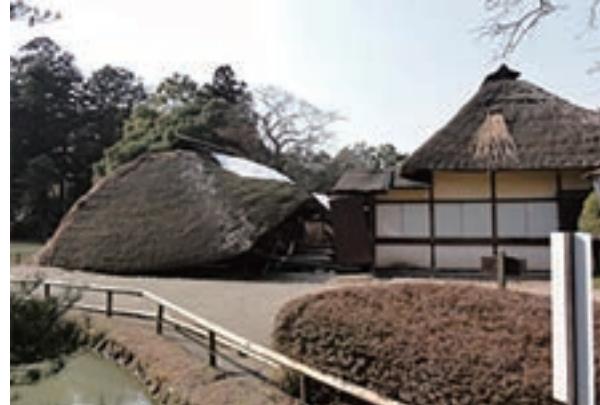
写真 5-9 倒壊した主屋

主屋 33 本の柱のうちの 30 本が折れ、茅葺屋根が建物部分を完全に押しつぶすような形で倒壊した（写真 5-9）。14 枚あった欄間も 10 枚が損壊を受けた。附属屋は倒壊を免れたものの、壁の亀裂や屋根に被害が及んだ。また、庭園の各所に地割れや陥没、池の護岸の崩落等の被害が見られた。

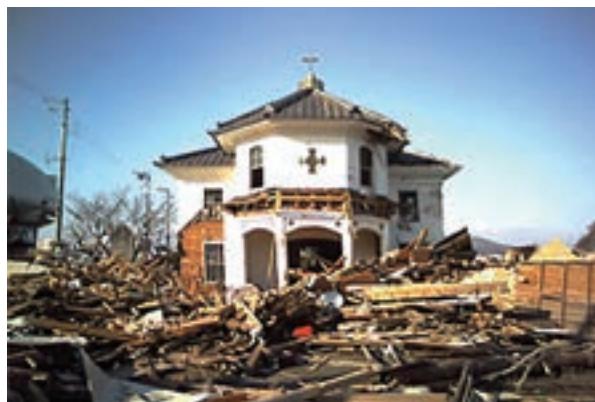
写真 5-13 瓦礫が押し寄せた教会堂

この教会堂は二階天井付近まで津波に覆われたが、幸いなことに窓がすぐに破れたこと、移築時に基礎を緊結していたことのために、中州にある建物が石ノ森萬画館以外全て流された中で、何とか流されずに残ることができたのは、まさに奇跡といえる状態であった（写真 5-13・14）。

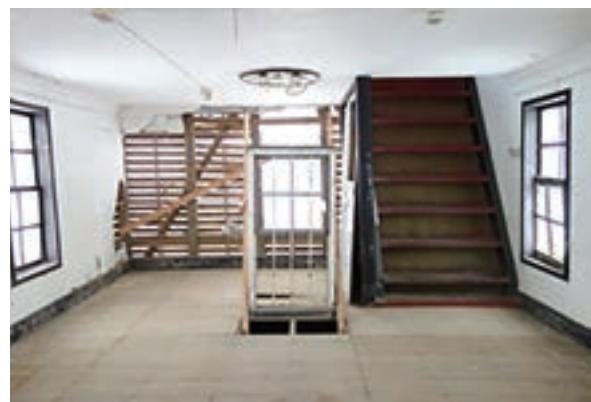
写真 5-14 建物内部の被害状況

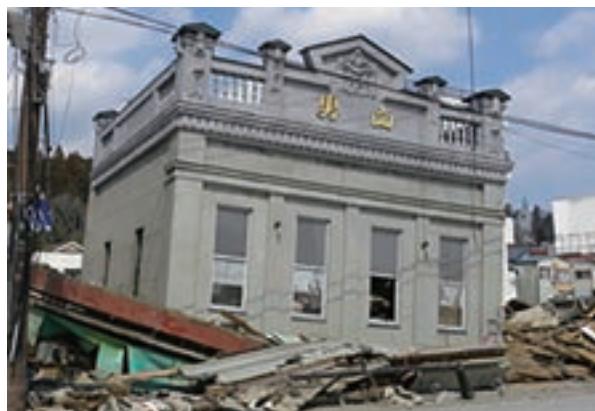
写真 5-15 2階部分が倒壊した男山本店

損壊し外壁が破損した。また、三事堂ささ木店舗は津波により床上浸水、外部の壁や内部に被害を受けた。小野健商店土蔵は壁が剥落し軸部の傾斜がみられるなど大きな被害を受けた。

このような大規模な被害に対して、男山本店、角星店舗、武山米店、三事堂ささ木、小野健商店土蔵に関しては、文化財保護・芸術研究助成財団やワールド・モニュメント財団が協力して立ち上げたSOC(東日本大震災被災文化財復旧支援事業)の援助をうけ、応急処置や補強工事が行われた。しかし、現在でも応急的に元の位置に曳き家して戻し、シート等で養生した状態のままのものもあり、本格的な修理や復興には周辺地域の嵩上げ計画やまちづくりの計画の策定が必要であることから、まだまだ時間と費用が必要な状態である。

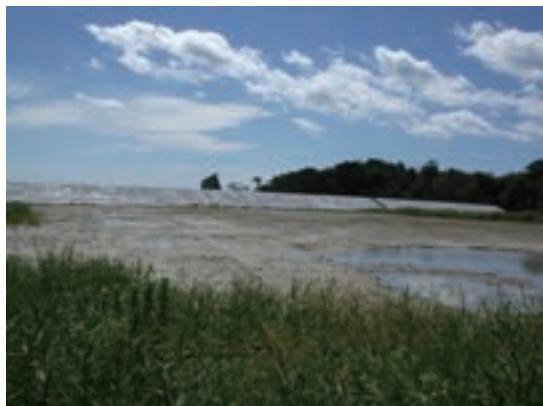
写真5-20 塩竈市野々島の防潮堤

③防災林・防潮堤：沿岸部の防災林・防潮堤設置は、主に東松島市、塩竈市（離島）、七ヶ浜町等において行われた。防潮堤については、風致景観へ与える影響が大きいことから景観への配慮が特に強く求められたが、復興事業においては「原形復旧」が原則となることから、景観に配慮した新たな仕様の追加は、事業者にとって財政的な面での負担が問題となった。そのため、表面処理については、特別保護地区・1A地区とそれ以外の地区では区別し、以外の地区では可能な範囲での実施とすることとした（写真5-20～22）。

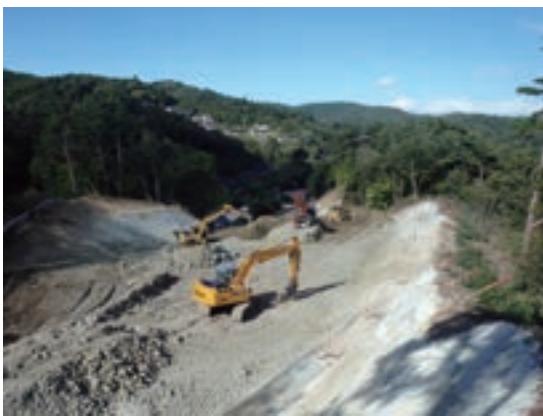
写真 5-23 利府町の避難道路建設

⑥道路・鉄道：東松島市や松島町・利府町では海岸部から高台への避難道路の確保が不可欠であり、既存道路の拡幅にとどまらず新設する必要があった。後者の場合、丘陵部を開削する造成工事が避けられず、大きな地形改変を伴う事業であった（写真5-23）。従って、事業には相応の設置理由があるか、影響が少なくななるようルート選定がなされているか、必要最小限の規模かどうか、また法面緑化による修景などを論点として協議が進められ、調整が図られた。

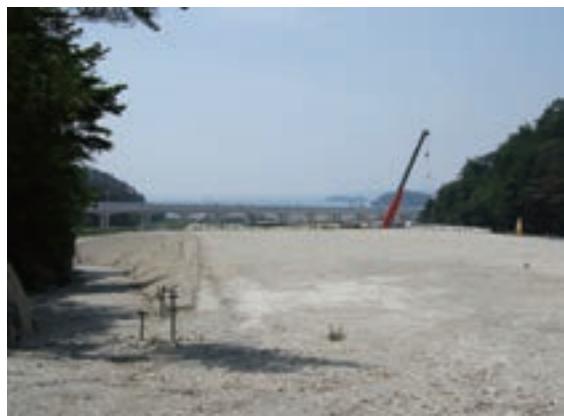
写真 5-24 東松島市のJR仙石線高架橋

鉄道では、JR仙石線の高台への移設が大規模な事業であった。高台への乗り入れには高架化（写真

5-24)が必要であり、景観的に大きな影響を及ぼす事案であった。事業の性格上、どうしても制約が伴ったが、景観への配慮として、従来の高架橋に比べて高架橋数を減らし橋脚をスレンダー化する、線形には曲線を使用して柔らかい印象を与える、などの工夫がなされた。

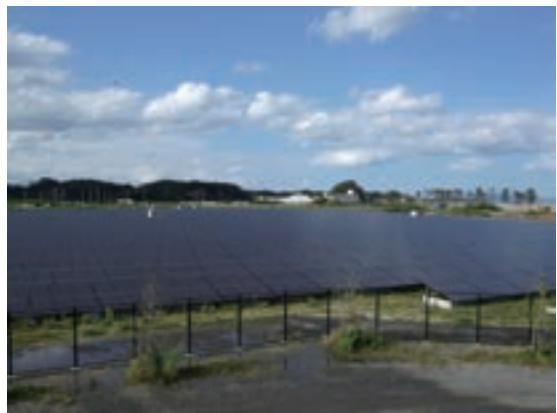
写真 5-25 東松島市野蒜海岸のメガソーラー

⑦被災農地の復興・跡地の利用：基本的には水田等の農地の復旧が図られることとなったが、東松島市の野蒜地区のように大規模なメガソーラー建設が進められたケースもある（写真 5-25）。周辺景観への配慮をしつつ、被災跡地の土地利用と再生エネルギー推進を目指すこととなったが、これまでにない事業内容であることから、国への定期的な経過報告などの条件が付されての許可となった。こうした事業には、途中での経過観察とともに将来的な修景等も視野に入れた対応が必要である。

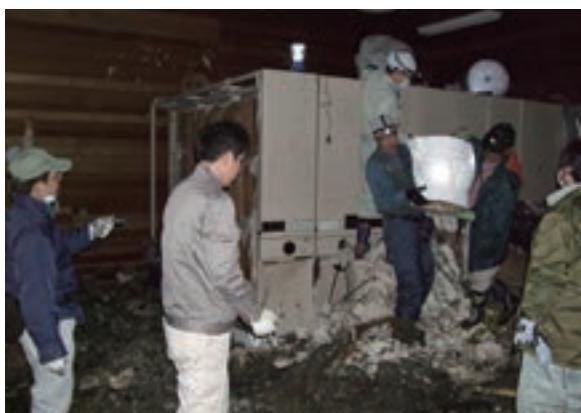
写真 6-1 石巻文化センター (H23.4.21)

この文化財レスキュー活動の実施にあたっては、宮城県が事前の実地調査と各市町へのヒアリングをもとに作成した第一次「救援要請リスト」が基本になった。文化庁へ提出したこの救援リストを作成する段階で、石巻文化センターや南三陸町歌津魚竜館などの施設が大きな被害を受けていることが判明すると共に、文化財等（古文書、考古資料、彫刻、絵画ほか）の被害も大きいことがわかった。この「救援要請リスト」には、あらたな被災案件が明らかになると同時に随時追加し、これをもとに迅速な救援活動が行われた（写真6-1・2）。そして、救援対象は、震災半年後の9月までに22箇所、約4,000件、翌年の平成24年3月までには42箇所、約15,000件に及んだ。主なものとしては、石巻文化センターの収蔵資料・毛利コレクションなど10万点以上、東松島市野蒜文化財収蔵庫の資料等数千点以上、気仙沼市唐桑漁村センター民俗資料・生物標本等約400点などであった。

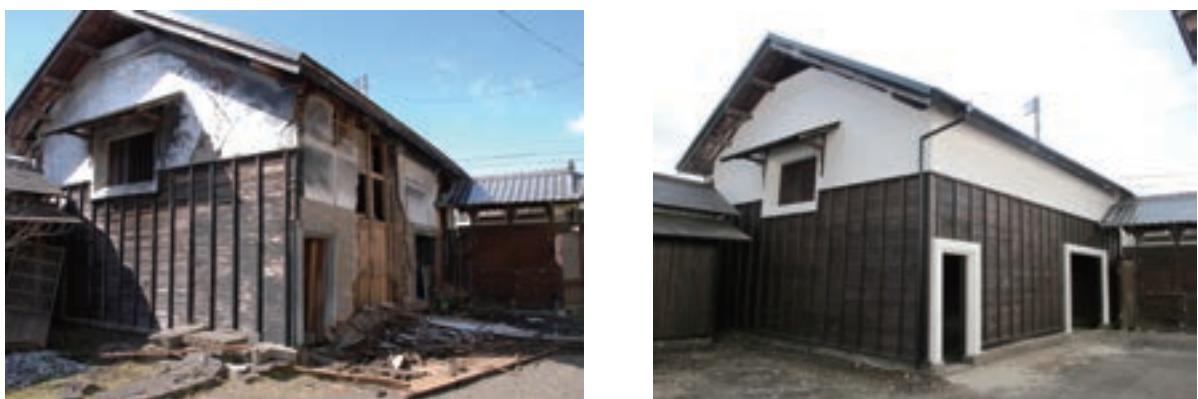
**写真6-6 文化財ドクター派遣事業により保存が図られた文化財建造物**

(旧大沼家住宅作業場(村田町)修理前修理後・平成26年に周辺土蔵群が伝統的建造物群  
保存地区に選定され、平成28年に当該屋敷内建造物群が県指定有形文化財に指定される。)

東日本大震災における文化財ドクター派遣事業は、全国12県で実施され、対象となった文化財建造物は4,500件以上にのぼる。このうち宮城県では、1,142件の被災調査と43件の復旧技術支援が実施された。技術支援の一部は記録保存の意味合いで行われたもの(5件)があり、全て保存が図られたわけではないが、それでも20件で価値を考慮した修理が実施され、さらに4件が指定・登録・選定等の措置により文化財建造物として保存されることになった(写真6-6)。

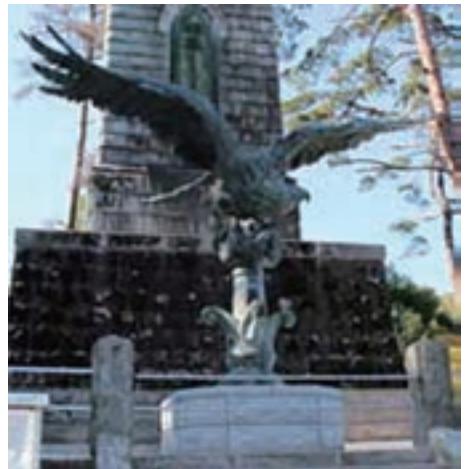
写真 6-7 修理が完了した昭忠碑

仙台城本丸に所在する、明治 35 年に竣工した昭忠碑が被災し、塔頂部にあった金鶴が基壇上に落下して頭部・左翼等が破損するとともに、塔部分にも大規模な亀裂とゆがみ等の損傷を被った。平成 24～28 年の 3 カ年事業として、東京文化財研究所、屋外彫刻調査保存研究会等の指導のもと、昭忠碑石塔部分の修復工事を初年度に実施、翌年度からは被災した金鶴をブロンズ彫刻修復専門工房（株）ブロンズスタジオに搬送して、本格的な修復工事を実施した。平成 28 年 10 月に金鶴の修理を終えたが、被災前と同様の塔頂部への設置復旧は、塔自体の耐震性や今後の安全を考慮して断念し、基壇上に新たに設けられた基台への設置という形で事業を完了した（写真 6-7）。

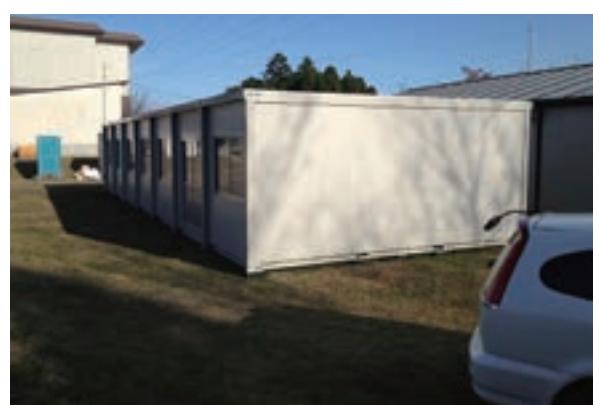
写真 6-8 仮保管のために設置された収蔵施設

多賀城跡出土瓦や県内各遺跡出土土器等の考古資料、および関係する記録図書類を収蔵する収蔵庫の棚が大規模に損壊したため、これら資料を一時的に保管するための仮収蔵庫（写真 6-8）を平成 25 年度に設置して、収蔵庫の修理を行った。また、収蔵庫本体も雨漏り被害の頻出により保存環境の急速な悪化が見られたことから、収蔵庫の修繕工事・環境整備を実施した。これら事業の実施により、収蔵庫の復旧が果たされ、資料の仮保管状

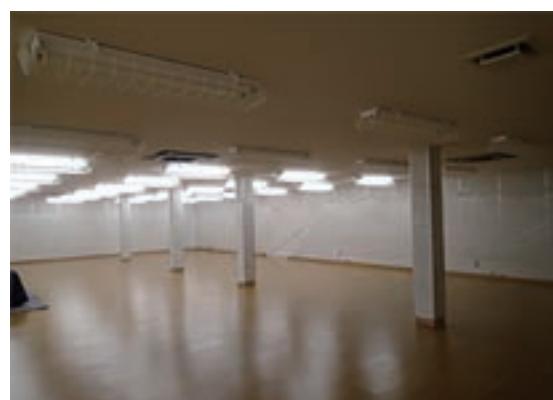
写真 6-9 仮保管のために設置された収蔵施設

村田町は震災前から使用していた旧村田町立第五小学校の収蔵施設が破損し、震災後は収蔵施設としての使用が町の方針で不可能となつたため、新たな収蔵施設の建設が行われるまでの仮収蔵施設の設置（写真 6-9）をおこなつた。平成 25・26 年度事業として床面積 300m<sup>2</sup>からなる仮設プレハブ収蔵庫を設置した。

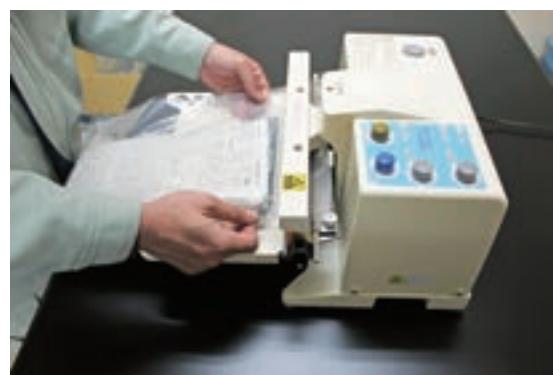
写真 6-10 カビ防止のためのシーリングパック作業

民俗資料 4,000 点余りを収蔵していた下野郷学習館と漁業関連資料を収蔵していた二野倉海浜プール収蔵庫が津波による被害を受け、ほとんどの資料が海水による浸水被害を受けた。これら被害を受けた資料を洗浄することで脱塩を施し、カビの発生を防ぐためにシーリングパック作業（写真 6-10）を行つた。

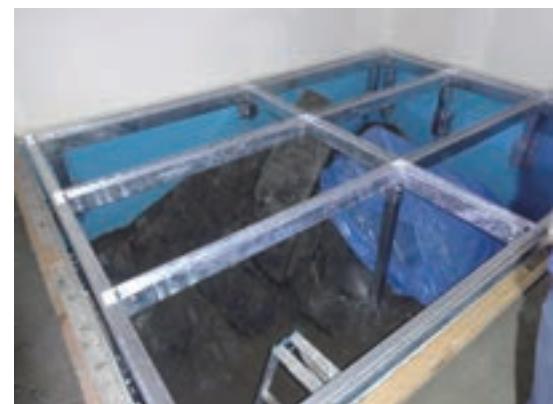
写真 6-12 魚竜館の復旧工事状況

クダノハマギョリュウを露出して展示する魚竜館は鉄筋コンクリート製であったために全壊は免れたが、津波により館内が破壊され、展示化石も多くの瓦礫で覆われた。これら瓦礫類を撤去し、内装を再整備して平成 27 年度には再開することができた（写真 6-12）。
