# 東日本大震災による被災文化財等 の復旧・復興の記録（総括編）

山元町合戦原遺跡横穴墓線刻壁画

令和7年3月

宮城県教育委員会

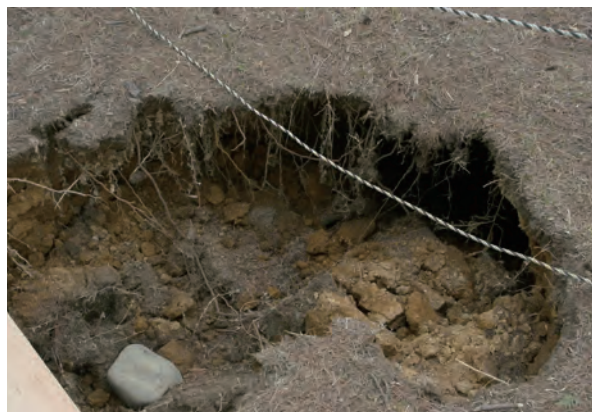
写真2-9 史跡雷神山古墳後円部陥没

| No. | 指定等 | 種別 | 市町村 | 名称 | 所有者等 | 人的・物的被害の状況 | 備考 |
|---|---|---|---|---|---|---|---|
| 33 | 史跡 | 史跡 | 名取市 | 雷神山古墳 | 名取市 | 主体部陥没（5m × 1.5m）、史跡標柱破損 | |

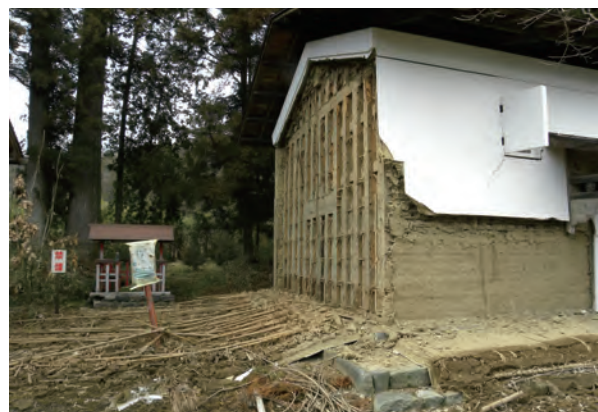
写真3-1 我妻家住宅文庫蔵 (1-14)

被害が確認された主なものとして重要文化財我妻家住宅（蔵王町）の文庫蔵、史跡旧有壁宿本陣（栗原市）、名勝齋藤氏庭園（石巻市）、市指定有形文化財氏丈邸（角田市）の土蔵群などがあり、外部の漆喰壁・海鼠壁が下地を含めて面的に崩落し、構造体が剥き出しとなった。また、屋根瓦の落下も至る所で確認された。

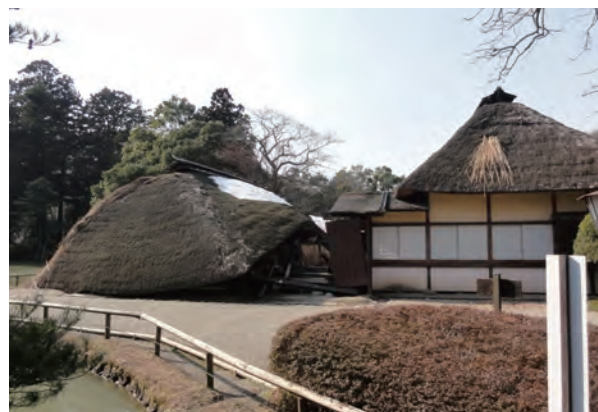
写真3-2 旧有備館及び庭園 (1-46)

史跡及び名勝旧有備館及び庭園（大崎市）では、主屋が倒壊し、重要文化財洞口家住宅（名取市）では主屋の柱が継手部で折損した。なお、柱の傾斜やズレ、指鴨居等構造材の外れも多く確認されており、重要文化財陸奥国分寺薬師堂（仙台市）では、厨子宮殿が傾斜し壁板が脱落した。宮城県指定有形文化財補陀寺六角堂（気仙沼市）では、全体的にねじれが生じて建物が傾斜した。

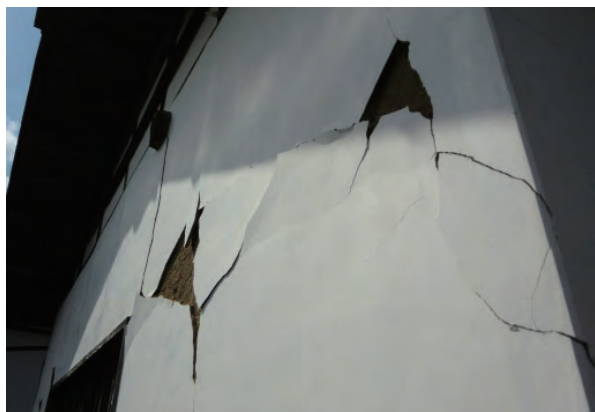
写真3-7 旧有壁宿本陣土蔵 (1-37)

| No. | 指定等 | 種別 | 市町村 | 名称 | 所有者等 | 人的・物的被害の状況 | 備考 |
|---|---|---|---|---|---|---|---|
| 37 | 史跡 | 史跡 | 栗原市 | 旧有壁宿本陣 | 個人 | 土蔵：漆喰壁剥落／南長屋門：南側に傾斜、外壁隙間・崩落、／北長屋門：土台沈下、内外壁崩落・亀裂／本屋：瓦落下、内外壁崩落・亀裂／土蔵：6棟、馬屋1棟に壁等崩落・亀裂／庭園：灯籠倒壊 | |

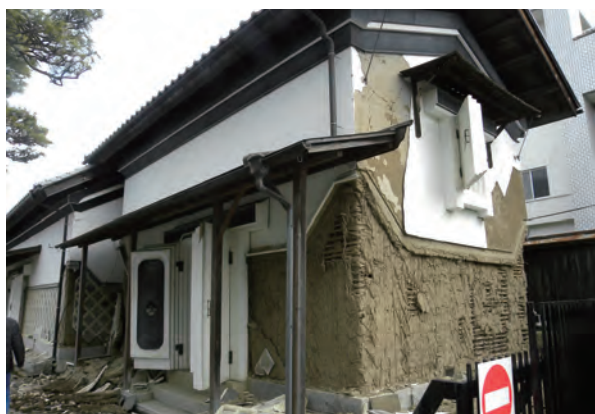
写真3-9 氏丈邸土蔵 (3-20)

| No. | 指定等 | 種別 | 市町村 | 名称 | 所有者等 | 人的・物的被害の状況 | 備考 |
|---|---|---|---|---|---|---|---|
| 20 | 市指定 | 建造物 | 角田市 | 旧氏丈邸 | 角田市 | 門・店蔵：漆喰壁の崩落／母屋：漆喰壁の亀裂・崩落、2階柱の傾き、障子・ガラス窓の破損／土蔵：漆喰壁の亀裂・崩落、躯体の傾き | |

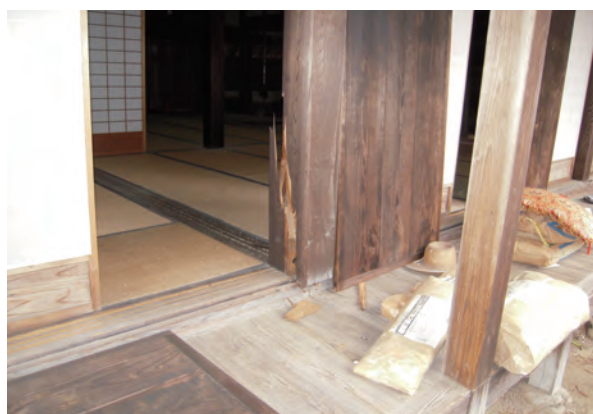
写真3-10 洞口家住宅 (1-9)

| No. | 指定等 | 種別 | 市町村 | 名称 | 所有者等 | 人的・物的被害の状況 | 備考 |
|---|---|---|---|---|---|---|---|
| 9 | 重要文化財 | 建造物 | 名取市 | 洞口家住宅 | 個人 | 主屋：側柱の割裂、内外土壁亀裂、土壁倒壊／表門：外壁割れ、剥離、崩落／馬屋：外壁割れ、剥離 | |

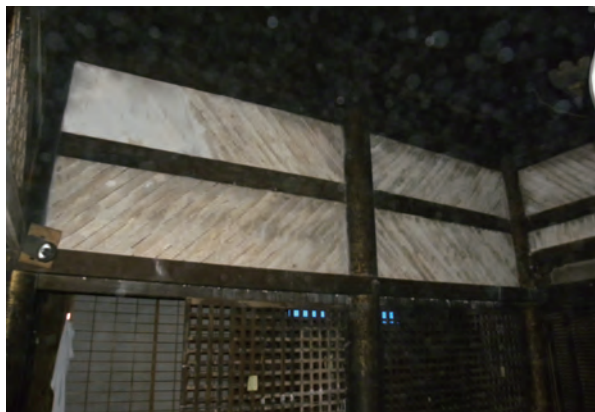
写真3-11 陸奥国分寺薬師堂 (1-6)

| No. | 指定等 | 種別 | 市町村 | 名称 | 所有者等 | 人的・物的被害の状況 | 備考 |
|---|---|---|---|---|---|---|---|
| 6 | 重要文化財 | 建造物 | 仙台市 | 陸奥国分寺薬師堂 | 陸奥国分寺 | 土壁剥落、板壁欠損、木部ゆるみ 4.7 の余震により、須弥壇：足元圧解、全体的に傾斜、高欄部材脱落／附厨子：板壁破損、全体的に傾斜、組物一部脱落 | |

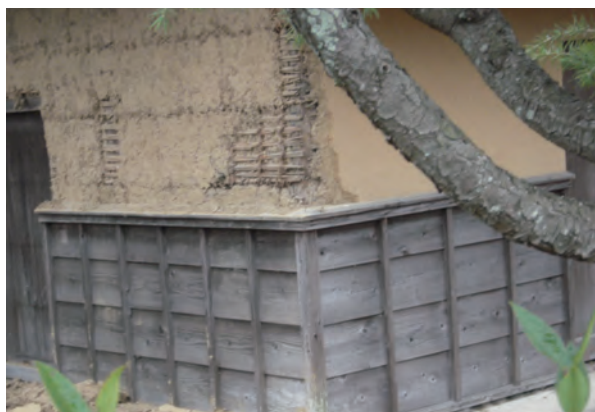
写真3-13 旧中澤家住宅 (1-10)

| No. | 指定等 | 種別 | 市町村 | 名称 | 所有者等 | 人的・物的被害の状況 | 備考 |
|---|---|---|---|---|---|---|---|
| 10 | 重要文化財 | 建造物 | 名取市 | 旧中澤家住宅 | 名取市 | 壁の崩落・亀裂・剥落、下屋傾斜、茅抜け落ち、 | |

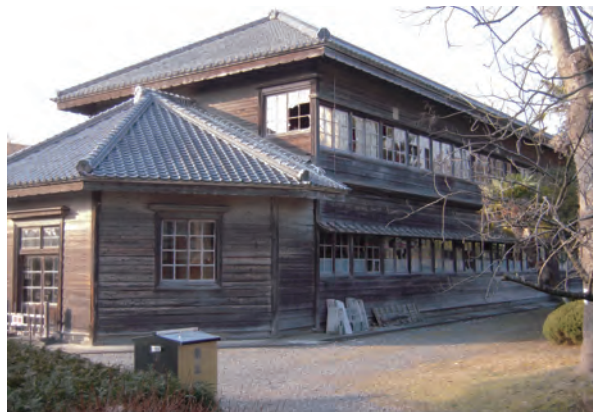
写真3-14 旧登米高等尋常小学校校舎 (1-13)

| No. | 指定等 | 種別 | 市町村 | 名称 | 所有者等 | 人的・物的被害の状況 | 備考 |
|---|---|---|---|---|---|---|---|
| 13 | 重要文化財 | 建造物 | 登米市 | 旧登米高等尋常小学校校舎 | 登米市 | 窓枠の倒壊、ガラス割れ、漆喰壁破損、東側昇降口に傾き、廊下手摺破損、火災報知機一部断線 | |

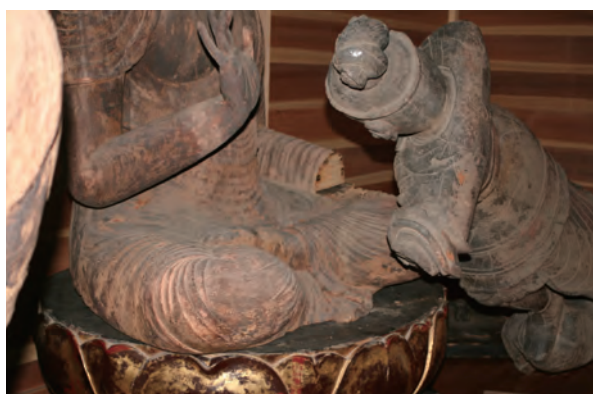
写真3-15 薬師如来坐像に倒れ込んだ増長天立像 (1-25)

収蔵庫奥の院に安置されていた重要文化財木造薬師如来坐像と両脇侍である木造二天立像のうち、向かって右側に位置する増長天立像が転倒し、薬師如来坐像に倒れ込んだ。これにより薬師如来坐像は、左袖口の手首先取付部分が割損して離れた。また、左胸と右胸の干割れに沿う部分と左膝頭部分

に増長天立像が倒れ込んだことによる著しい打痕が生じた。

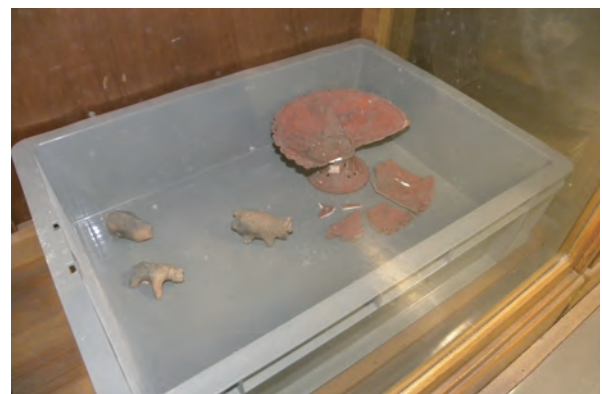
写真3-19 陸前国沼津貝塚出土品の破損状況 (1-21)

東北大学大学院文学研究科考古学陳列館の耐震棚で管理していた重要文化財陸前国沼津貝塚出土品の中の朱塗高坏1点、浅鉢2点、土製獣1点が転倒し、それぞれの一部が破損した。朱塗高坏は、接合部に沿って破損し、浅鉢も接合部分が緩んで浮いた状態になった。土製獣は、頭部が削られた状態となった。

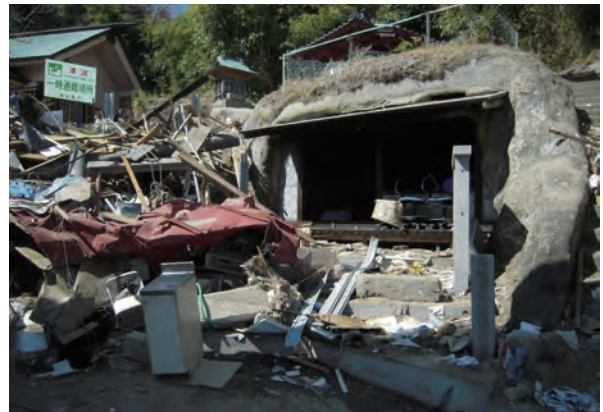
写真3-20 瓦礫が押し寄せた岩屋 (1-28)

津波により集落は、壊滅的な被害を受け、行事に携わる子供たちが籠もって共同生活を送る岩屋（岩を割り抜いた場所）にも津波が襲来して扉が破損したほか、岩屋の傍の鳥居が倒壊した。また、多くの地域住民が集落外へ転出したことから、担い手となる小中学生もわずかとなり、その存続が危ぶまれることとなった。

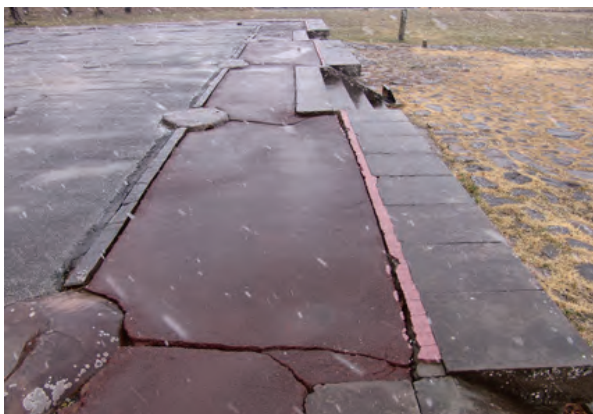
写真3-22 特別史跡多賀城跡附寺跡正殿基壇亀裂 (1-35)

国指定 17 件、宮城県指定 4 件、市町村指定 50 件、総計 71 件で被害が確認された。多賀城市の特別史跡多賀城跡附寺跡では、重大な被害は生じなかったが、正殿礎石の隙間が大きくなった他、各所で園路や階段のひび割れ、陥没などが発生した。また、四阿やトイレ等の便益施設で随所に破損が見られた。館前地区においては、東側斜面に幅 5 cm 程の亀裂が 5 m にわたって生じた。

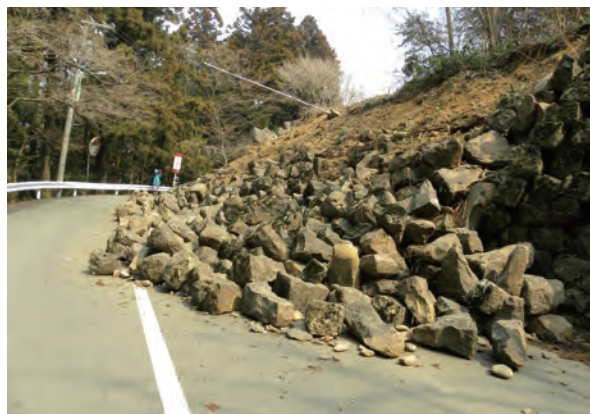
写真3-23 史跡仙台城跡石垣崩落状況 (1-29)

他の史跡においても多くの被害を受け、特に被害規模が大きかったのは仙台市の史跡仙台北城跡であった。各所で石垣が崩れ、本丸東側斜面では崖崩れが生じた。また、大手門北側土塀の瓦や壁が崩落した。更に、本丸に建立されていた昭忠碑の蔭部分が地上に落下し破損した。大崎市の史跡山畑横穴群では、横穴本体に直接の被害はなかったが、指定地内で崖面の一部崩落や隣接地斜面のひび割れ、崩落、柵の破損などが生じ、名取市の史跡雷神山古墳では、後円部墳頂付近が陥没した。

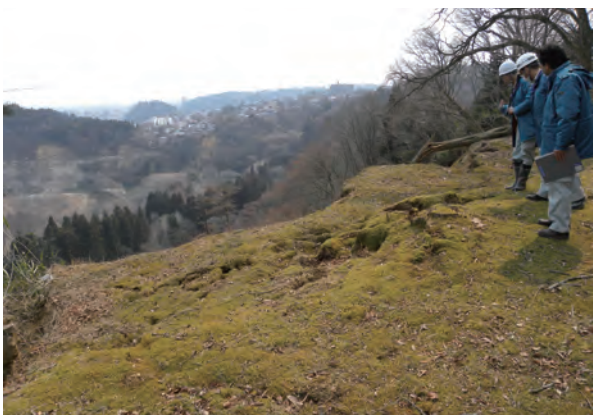
写真3-24 史跡仙台城跡本丸地割れ (1-29)

| No. | 指定等 | 種別 | 市町村 | 名称 | 所有者等 | 人的・物的被害の状況 | 備考 |
|---|---|---|---|---|---|---|---|
| 29 | 史跡 | 史跡 | 仙台市 | 仙台北城跡 | 仙台市 | 石垣：崩落／隅櫓：背面瓦落下、小庇落下／土塀：一部崩落／本丸昭忠碑：蔭部分落下・破損 | |

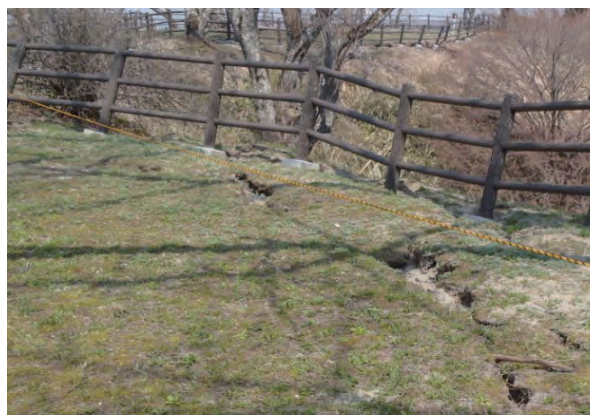
写真3-25 史跡岩切城跡平場地割れ (1-45)

| No. | 指定等 | 種別 | 市町村 | 名称 | 所有者等 | 人的・物的被害の状況 | 備考 |
|---|---|---|---|---|---|---|---|
| 45 | 史跡 | 史跡 | 仙台市・利府町 | 岩切城跡 | 仙台市・利府町 | 地滑りによるアスファルトの亀裂・段差 | |

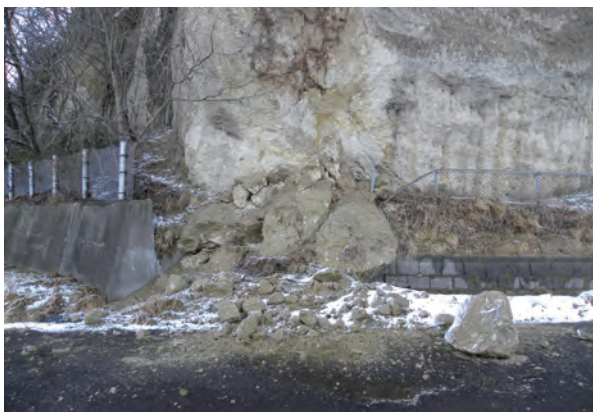
写真3-26 史跡山畑横穴群崖面崩落状況 (1-40)

| No. | 指定等 | 種別 | 市町村 | 名称 | 所有者等 | 人的・物的被害の状況 | 備考 |
|---|---|---|---|---|---|---|---|
| 40 | 史跡 | 史跡 | 大崎市 | 山畑横穴群 | 大崎市 | 指定地西側崩れ、囲柵破損、横穴付近にえぐれ、指定隣接地東側崖崩れ | |

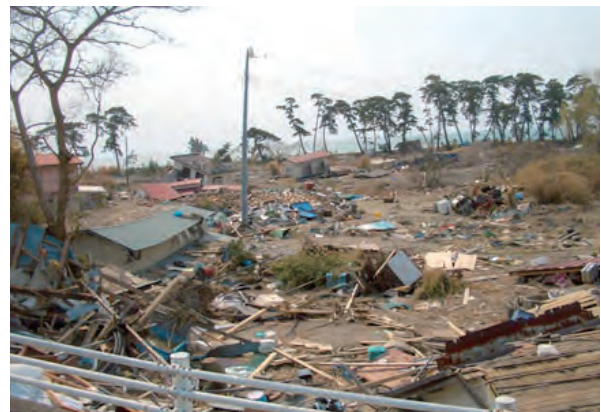
- ・浦戸全島において防潮堤が損壊
- ・特別保護地区・1A地区に位置する島々の崖面等崩落
- ・1B地区内における家屋の流出・損壊
  - ①桂島：全壊38戸、大規模半壊8戸、半壊12戸
  - ②野々島：全壊31戸、大規模半壊9戸、半壊3戸
  - ③寒風沢：全壊31戸、大規模半壊16戸、半壊11戸
  - ④朴島：全壊4戸、大規模半壊7戸、半壊2戸
- ・付帯的な文化財の構成要素であるノリ養殖棚の流出

写真3-28 桂島の被災状況

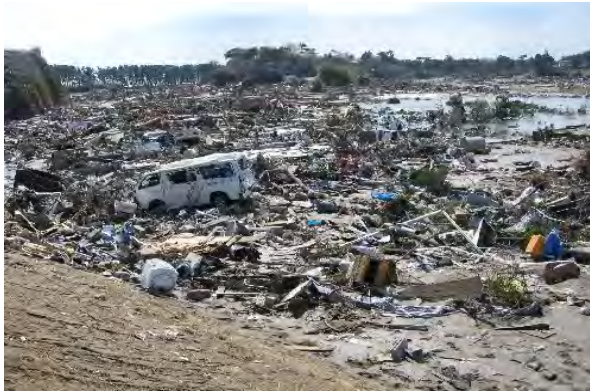
写真3-29 野蒜地区の被災状況

- ・野蒜地区では、10 mを越える津波により防潮堤が破壊され、海岸線沿いの市道が損壊した。
- ・特別名所松島の景観を構成するクロマツの防潮林に大きな被害があった。
- ・宮戸島では、外洋に面した月浜、大浜、室浜の集落では、海岸線の防潮堤や住宅街が津波によって壊滅的な被害を受けた。里浜にある奥松島縄文村では、建物の天井・壁等の剥落、浄化槽の破損、外構では、駐車場舗装の沈下・亀裂などが確認された。

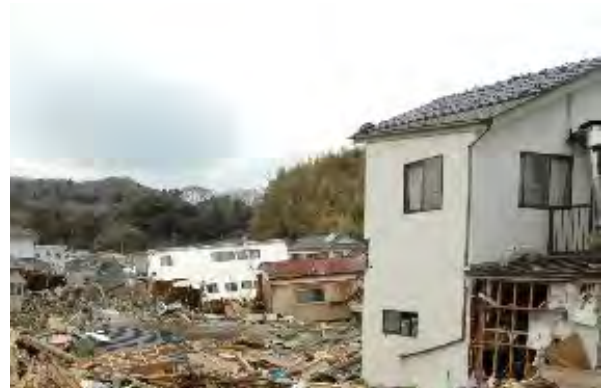
写真3-30 宮戸島の被災状況

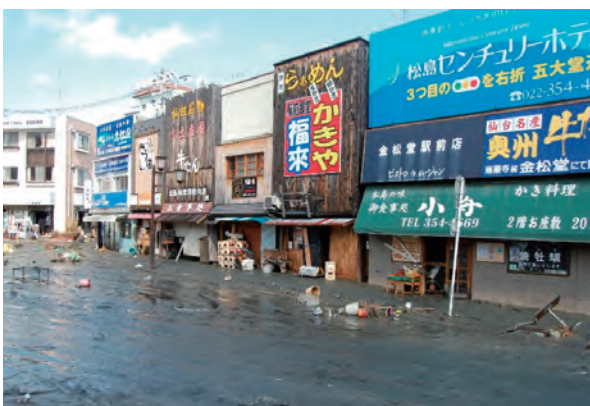
写真3-31 松島海岸駅前の津波浸水状況

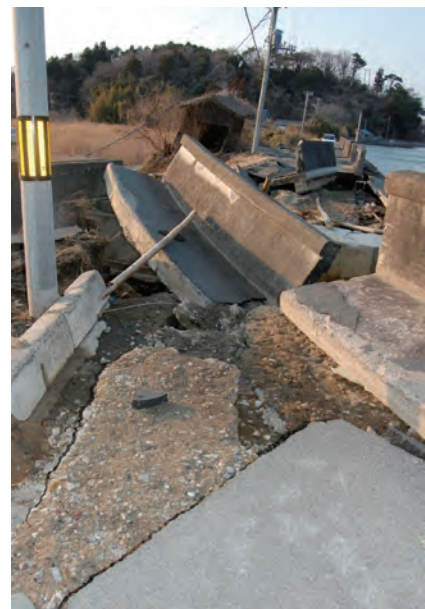
- ・手樽地区における防潮堤の決壊
- ・パノラマライン道路の崩落
- ・沿岸部での地盤沈下
- ・渡月橋の流失

写真3-32 手樽地区の被災状況

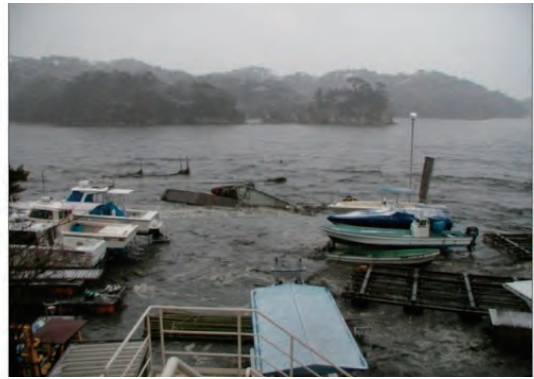
- ・ 2 B 地区に属する浜田地区の漁港全体が 50 ～ 93cm 地盤沈下した。また、津波により防潮堤が一部損壊した。
- ・ 2B 地区に属する須賀地区の漁港全体が同様に地盤沈下した。

写真3-33 浜田漁港の津波浸水状況

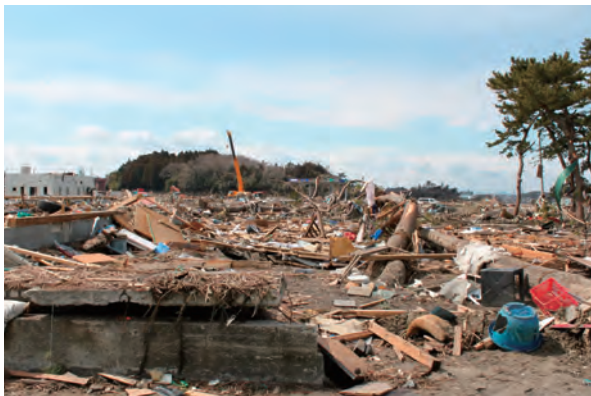
- ・ 松ヶ浜地区の飛ヶ崎や御殿崎、花刈浜地区の表浜・小豆浜 (特別保護・1A・2A 地区など) の丘陵崖が一部崩落
- ・ 湊浜海浜公園や菖蒲田海水浴場周辺の松林 (国有林含む) が津波により流失・枯死
- ・ 代ヶ崎浜・菖蒲田浜・松ヶ浜・湊浜 (1A・2A・2B 地区) の防潮堤の損壊・沈下
- ・ 松ヶ浜～代ヶ崎浜の漁港施設 (2B 地区) の破壊、沈下、液状化
- ・ 付帯的要素の地蔵島灯台が地震の揺れにより倒壊寸前まで破損
- ・ 津波による馬放島などの島嶼 (特別保護地区) の松の流失・枯死

写真3-34 菖蒲田海水浴場周辺の被災状況

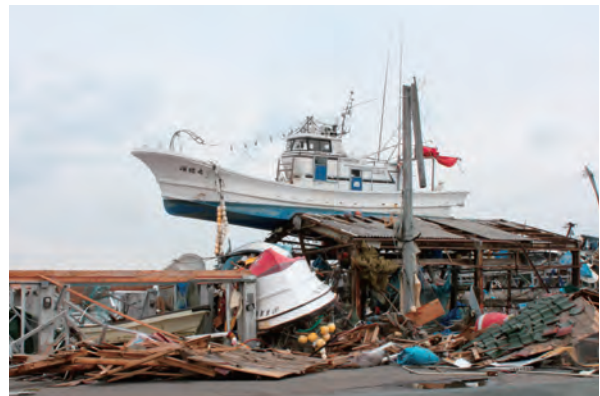
写真3-35 吉田花刈港の被災状況

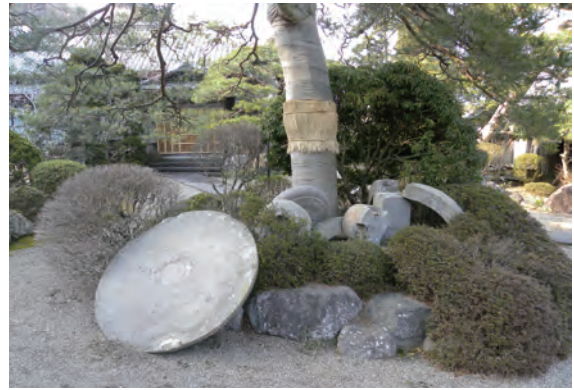
写真3-36 齋藤氏庭園の被災状況 (1-48)

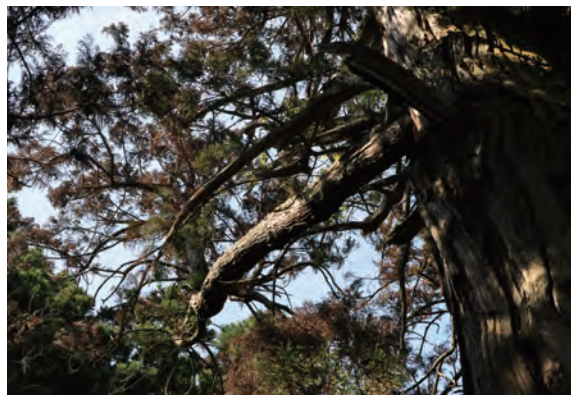
南三陸町の国天然記念物歌津館崎の魚竜化石産地及び魚竜化石では、津波の直撃を受けたため、整備した標柱や石製案内板等が完全に破損した。幸い化石の露頭部分は無事であったが、地盤沈下のため海岸側からの立ち入りは困難となった。同町の国天然記念物椿島暖地性植物群落では、津波の浸水によって倒木、植物の流失が発生し、低木や下草類の枯死が見られた。また、同町の宮城県指定天然記念物志津川の太郎坊の杉は、高さ 1 m ほどの津波が押し寄せ、塩害のために枝が枯損するなど樹勢に影響が現れた。なお、同町の町指定天然記念物大雄寺の杉並木は、津波の浸水による被害のために指定が解除された。

写真3-37 志津川の太郎坊の杉 (2-53)

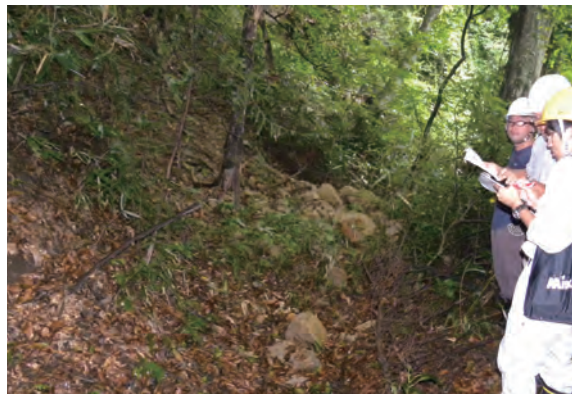
仙台市の国天然記念物青葉山では、小規模ではあるものの、斜面の一部崩落や地滑り、地割れな

写真3-38 青葉山の被災状況 (1-50)

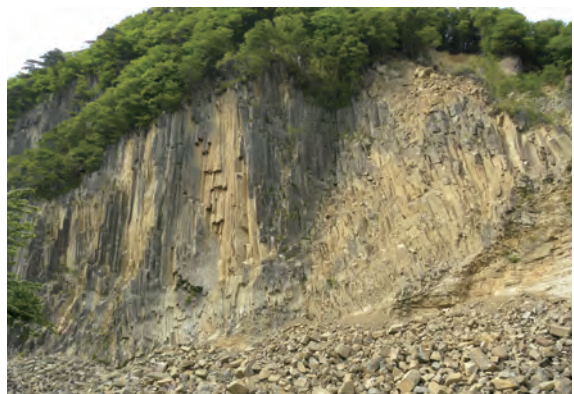
写真3-39 小原の材木岩の被災状況 (1-52)

どの被害が見られた。また、同市の国指定天然記念物苦竹のイチョウでは、樹木の周囲のブロック塀が倒壊し、同市の市指定天然記念物泉ヶ岳のミズバショウほか湿性植物群生地では、木道に鉛直方向のズレが生じた。名取市の市指定天然記念物衣笠の松では、枝の支柱が欠落した。白石市の国指定天然記念物小原の材木岩では、材木岩の露頭となっている崖面の一部が崩落した。

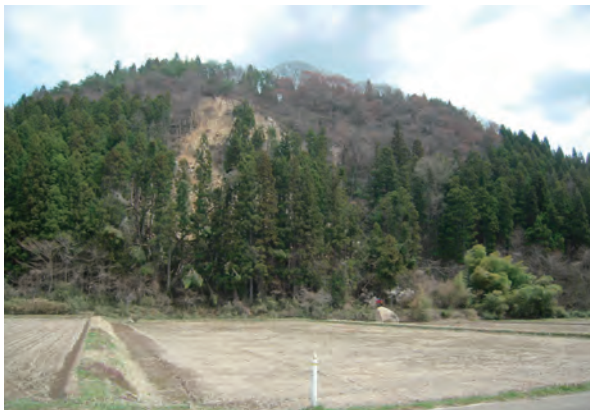
写真3-40 栗原市松倉館跡崖面崩落

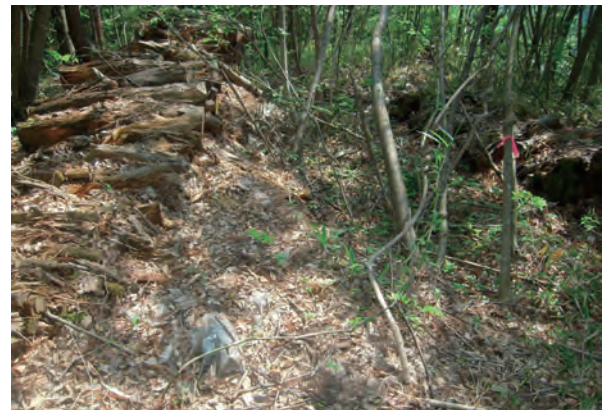
写真3-41 栗原市松倉館跡平場陥没

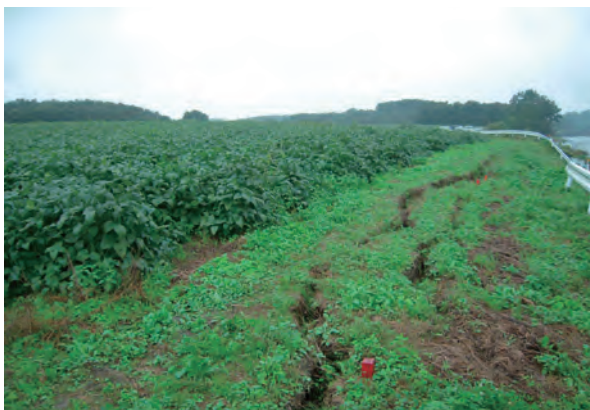
写真3-42 栗原市荻生田宿の沢C遺跡地割れ

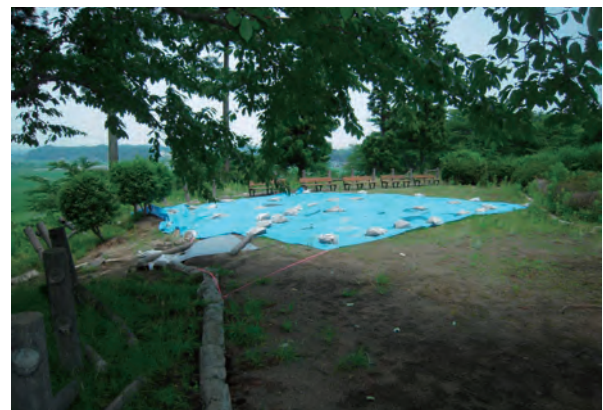
写真3-43 大和町八谷館跡平場地割れ

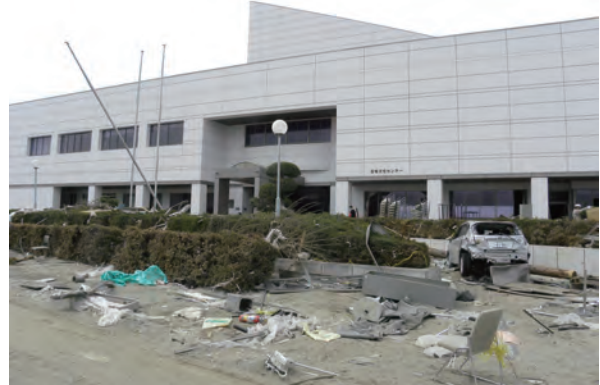
石巻文化センターでは、地震と同時に停電し、非常用発電装置が作動して必要最小限の照明が点灯するだけの状態となっていた。その後に最初の大きな津波が旧北上川側から押し寄せた。外側の扉、ガラスが破られて館内に浸水し、浸水高は最大で床面から3mを越えていた。館内の扉も全て破損し、各部屋に海水が流れ込んだ。

写真3-44 津波浸水後の石巻文化センター

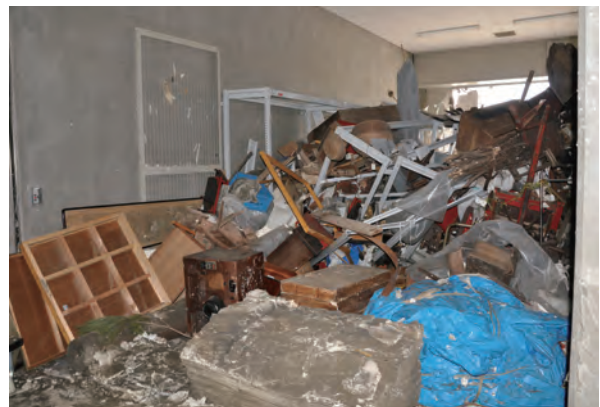
写真3-45 開口部から押し寄せた瓦礫

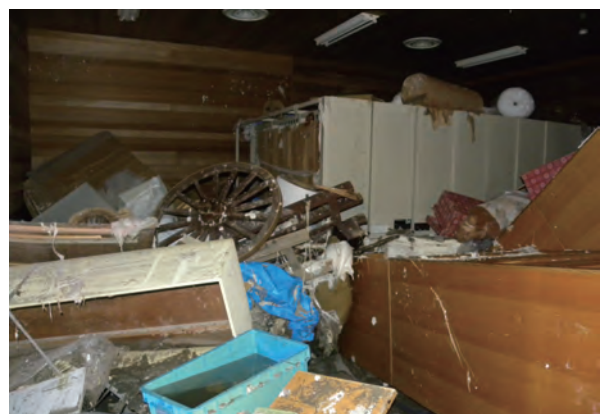
第2収蔵庫は美術資料を収蔵しており、外開きの扉が内部に倒伏し、収蔵庫前に置かれてあった梱包資材や製紙工場から流れ着いた紙製品などが建物内に流れ込んでいたが、幸いにも流出した資料はほとんどなかった。一方、もともとは車庫であったところを改修した民俗資料収蔵庫は、外壁が破れて相当数の民俗資料が流失した。

写真3-46 紙パルプ等の流入による被害状況

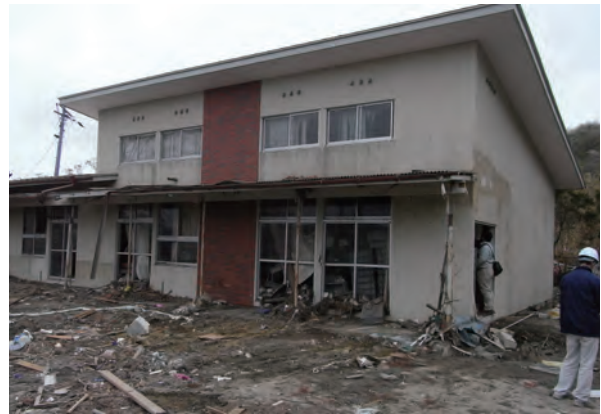
写真3-47 2階まで浸水した野蒜文化財収蔵庫

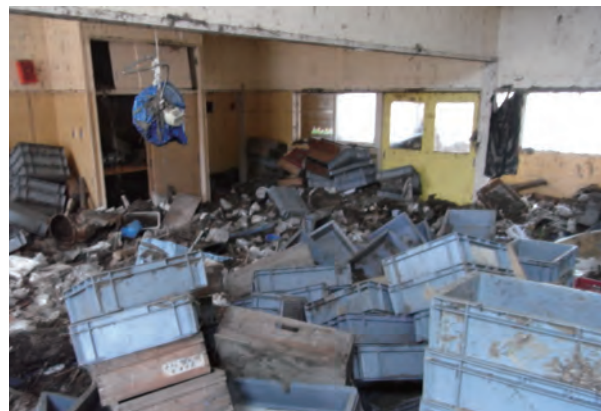
写真3-48 崩落した整理用コンテナ

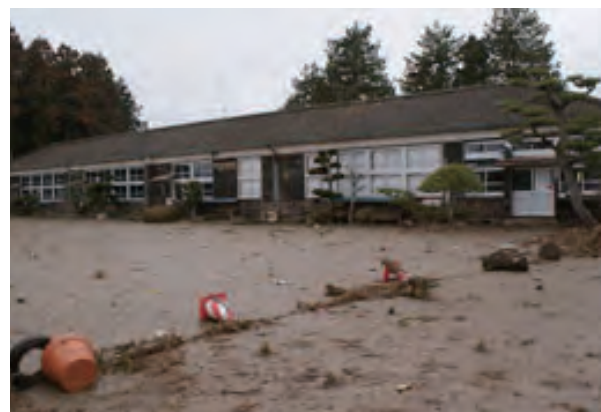
ふるさと展示室の外部資料収蔵施設として使用していた下野郷学習館と二ノ倉海浜プール敷地内に所在する漁具収蔵施設が津波被害を受けた。下野郷学習館は、海岸から約3kmの地点にあり、主に民俗関連資料と古書籍を収蔵していた。内部は床上60cmほどが浸水し、多数の収蔵資料が水損した。幸いにも資料の流失は免れたが、文化財担当職員が災害対応のため物資輸送や被災者支援、炊き出し業務等に従事することが最優先とされ、被災状況を把握できたのは震災発生の4日後であった。さらに水道の復旧までに時間を要したことや、文化財担当職員が被災者の支援業務に携わっていたことなども重なって、被災資料の応急措置作業はなかなか進まなかった。一方、海岸線からわずか70mの位置に存在していた漁具収蔵施設は、建物そのものが津波の被害を受

写真3-49 津波被害を受けた下野郷学習館

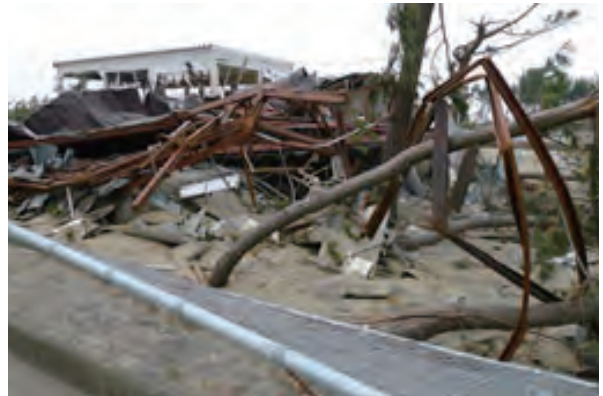
けて全壊し、収蔵資料は全て流失するなどの壊滅的な被害を受けた。この場所は、地区全体が行方不明者搜索のために立ち入り制限がなされていたこともあり、被災状況の確認が行われたのは、震災後 30 日が経過してからであった。

写真3-50 全壊した漁具収蔵施設

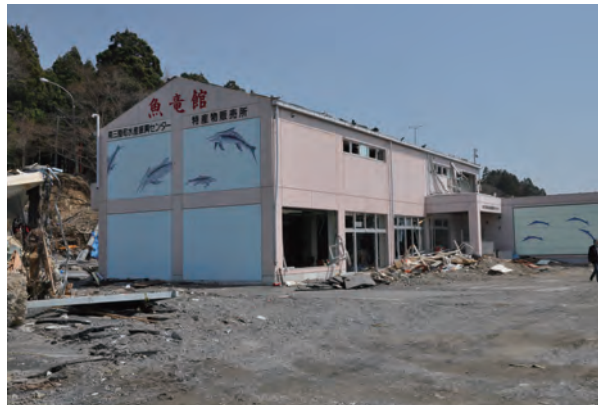
歌津魚竜館は、南三陸町歌津管の浜漁港防波堤のすぐ内側に立地しており、2 階建の水産振興センターの 2 階展示室と、クダノハマギョリュウの露頭展示施設である魚竜館からなっていた。水産振興センターは、津波により完全に水没して窓やドアといった開口部は破られたものの、外壁が残ったことが資料や標本の流出を防いだ。水産振興センター 1 階には大量の瓦礫が流れ込んだが、2 階展示室および露頭展示施設への瓦礫流入は免れた。水産振興センター 2 階展示室内では、展示ケース等が浮遊、流動したと推測され、展示ケースの幾つかは 1 階屋上で発見された。展示資料と標本の多くは、転倒した展示ケース内や床に散乱していた。

写真3-51 水没した水産振興センター

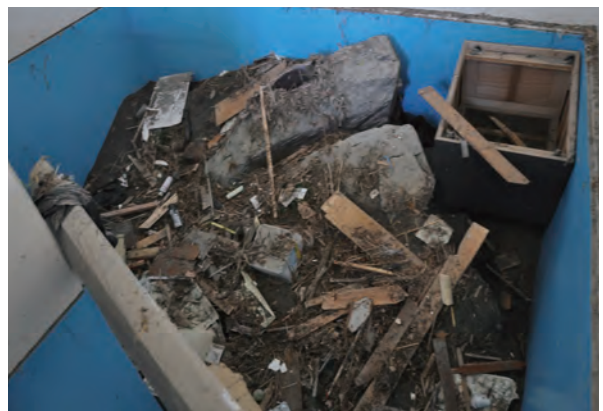
写真3-52 瓦礫に覆われた魚竜化石

| No. | 指定等 | 種別 | 市町村 | 名称 | 所有者等 | 人的・物的被害の状況 | 備考 |
|---|---|---|---|---|---|---|---|
| 54 | 天然記念物 | 天然記念物 | 南三陸町 | 歌津館崎の魚竜化石産地及び魚竜化石 | 南三陸町 | 津波の直撃による石製案内板等の破損、化石の露頭は無事 | |

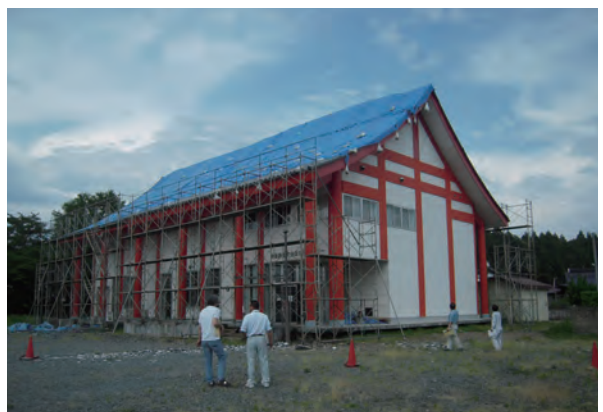
写真3-53 栗原市築館出土文化財管理センター被災状況

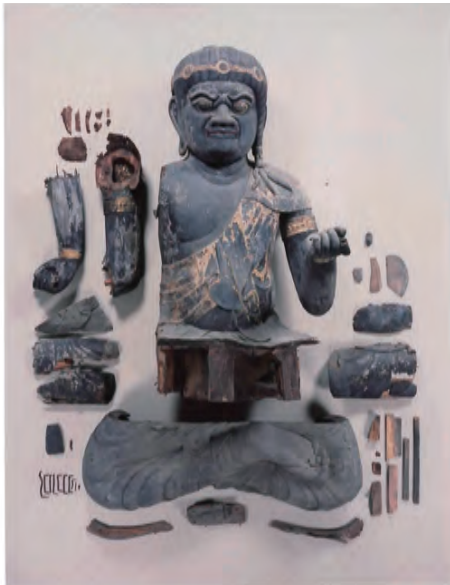
寄木造の仏像であるため、地震の揺れによって、部材を繋いでいるはぎ目の離れが全体的に見られた。中でも最も大きな被害は、右腕臂のはぎ目が大きく開いたことにより、臂から先の部分が垂れ下がり、崩壊の危険性や持物の剣が倒れる危険性が生じたことである。また両脇侍である二童子は転倒し、著しく損傷した。

写真5-2 解体修理の途中

修理は、京都にある公益財団法人美術院国宝修理所に運ばれ、伝統的な技術を用い、数多くの国宝・重要文化財の修理を経験している、卓越した技能を持った職人らの手によって行われた。修理にあたって、全体的に寄木部分のひき目が緩んでいたために、多くの部材の解体が行われた。損傷が激しい右腕は本体から取り外され、更に上腕部と臂部に解体された。

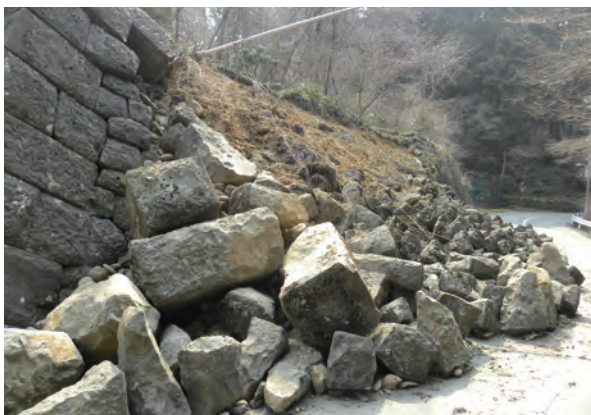
今回の震災で、本丸北西側や西門、中門、清水門の各石垣と、大手門北側土堀及び石垣、本丸東側の崖地などが崩落して損壊・変形する被害に見舞われた。中でも全長約 200m に及ぶ本丸北西側石垣では、全体で 3 箇所、総延長約 60 m の石垣が大規模に崩落した。

写真5-6 地震により崩落した石垣

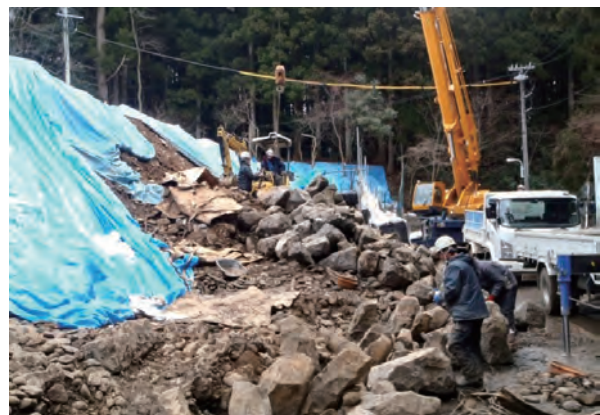
写真5-7 崩落石垣の石材搬出

箇所では、石材の周囲の土砂を取り除き、石材の一つ一つに番号を付け、石材の正確な位置を記録しながら移動させた。その後、崩落前の写真等と見比べて、石材が元あった場所を特定していった。石材は重量があるため、崩落の際は周囲に転がることなくほぼ原位置の真下に崩れ落ちたが、石材の上下関係の把握は困難であった。特徴のある形の石材や、苔があったり色調の違う石材の場合であれば作業は捗るが、正確な位置を割り出すのに時間を要した。石積みにあたっては、江戸時代からの伝統工法で積み直すこととし、重機を使用しながらも、一つ一つ石工の手によって積み上げられていった。また、道路に面した石垣の一部では、危険防止のために裏込めにネットを敷設するという現代工法による補強工事も施工された。

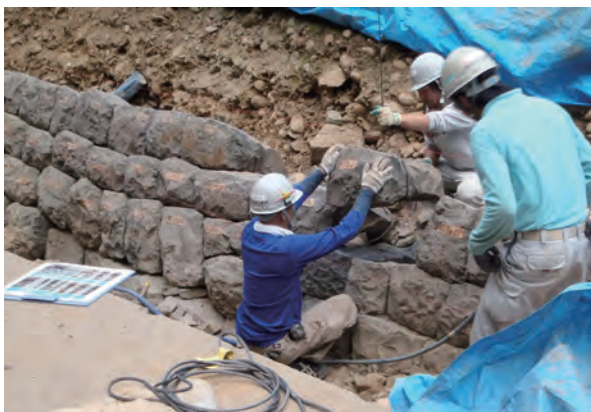
写真5-8 石垣の積み直し作業

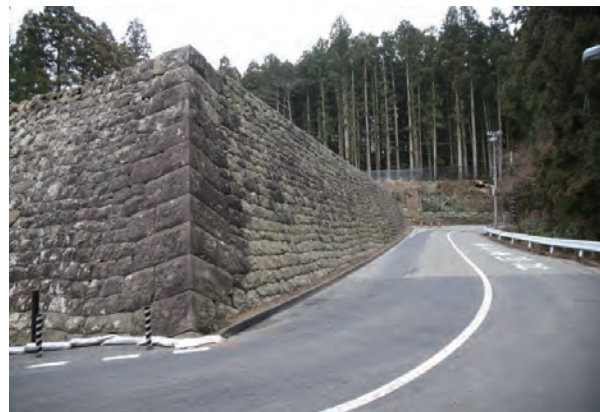
写真5-9 積み直し完了後の石垣

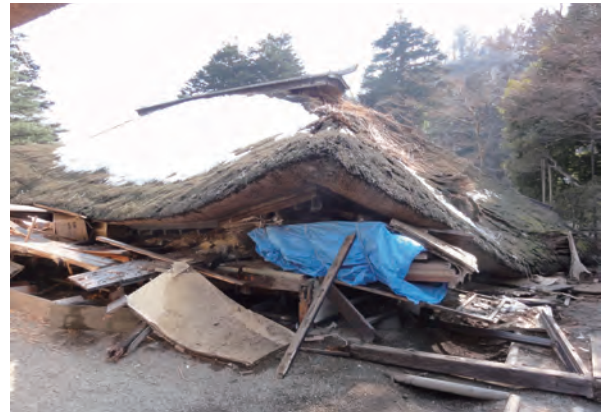
写真5-10 倒壊した主屋

主屋 33 本の柱のうちの 30 本が折れ、茅葺屋根が建物部分を完全に押し潰すような形で倒壊した。14 枚あった欄間も 10 枚が損壊した。附属屋は倒壊を免れたものの、壁に亀裂が生じ、屋根にも被害が及んだ。また、庭園の各所に地割れや陥没、池の護岸の崩落等の被害が見られた。

復旧工事の施工に当たっては、文化財としての価値を損なうことが無いようにするため、倒壊した部材であっても、極力再利用を図ること

また、折れて欠損してしまった部材も、埋木や継木などで繕い、構造上支障のない範囲でかつての部材を再利用した。旧有備館の倒壊とその後の復旧工事は大きな反響を呼び、大崎市が開催した工事見学会の際には、多数の見学者が押し寄せ、茅が葺きあがったばかりの屋根に、大きな感動の声が寄せられた。入れ替えた欄間は「古色仕上げ」と呼ばれる手法で黒色に塗り、景観との調和に配慮した。

主屋倒壊の原因の一つが、柱や壁の脆弱さにあった。そのため、耐震補強工事として、来館者の目に触れない部分には鉄筋コンクリートの布基礎や3基の鉄骨フレーム・鉄筋ブレースも設置し、これにより震度6～7の揺れにも耐えられるようになった。平成27年3月に、外観の工事が終了し、旧有備館及び庭園の復旧工事が完成した。よく見ると再利用した黒い部材と、今回新しく補った白い部材の色の違いが見られるが、これは震災復興の証しとして、被害を受けた箇所が明らかとなるようにしたための措置である。

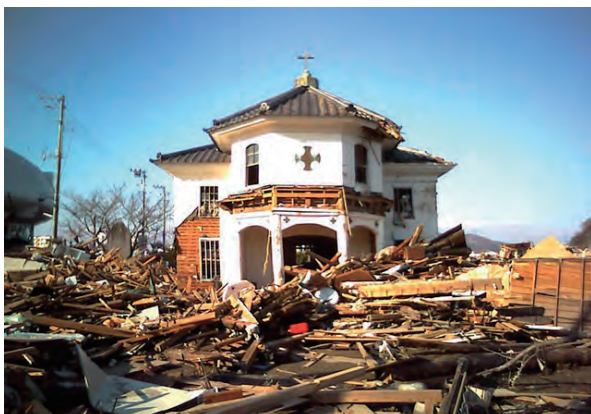
写真5-14 瓦礫が押し寄せた教会堂

震災発生時には2階天井付近まで津波に見舞われたが、幸いなことに窓がすぐに破れたことや移築時に基礎と上屋部分を緊結していたこともあって、旧北上川中州にある他の建物が石ノ森萬画館以外は全て流された中で、何とか流出せずに現地に留まることができたことは、まさに奇跡的な出来事であった。

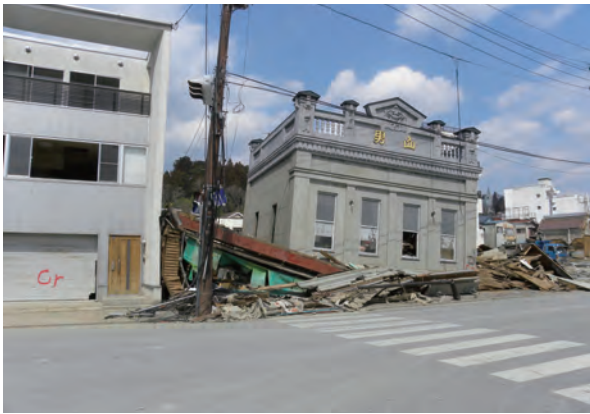
写真5-17 1・2階部分が倒壊した男山本店

この他にも隣接するこの一帯の気仙沼湾地域には、国登録有形文化財武山米店・店舗があり、同様に 1 階店舗が損壊し外壁が破損した。また、国登録有形文化財三事堂ささ木店舗は、津波によって床上浸水し、外部の壁や建物内にも被害を受けた。国登録有形文化財小野健商店土蔵は、壁が剥落し軸部に傾斜が見られるなど大きな被害を受けた。

このような大規模な被害に対して、国登録有形文化財の男山本店、角星店舗、武山米店、三事堂ささ木、小野健商店土蔵に関しては、文化財保護・芸術研究助成財団やワールド・モニュメント財団が協力して立ち上げた SOC(東日本大震災被災文化財復旧支援事業) 基金の援助を受け、応急処置や補強工事が行われた。なお、これらの国登録文化財については、すべて復元・再建が完了し、現在公開されている。

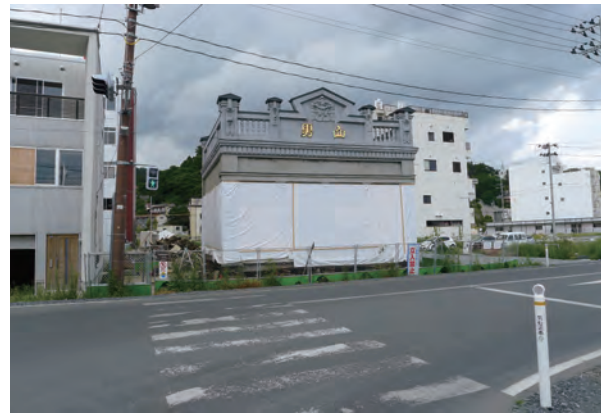
写真5-18 シートで覆われた状況

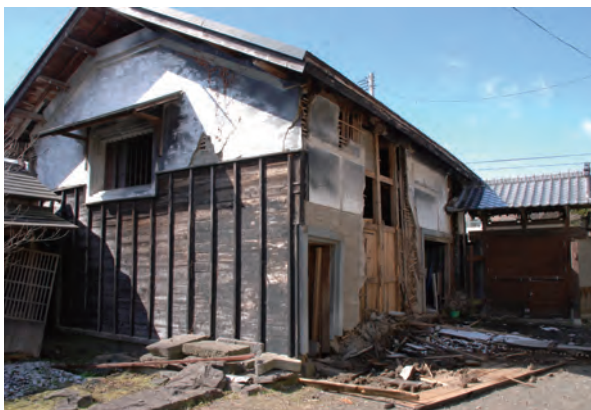
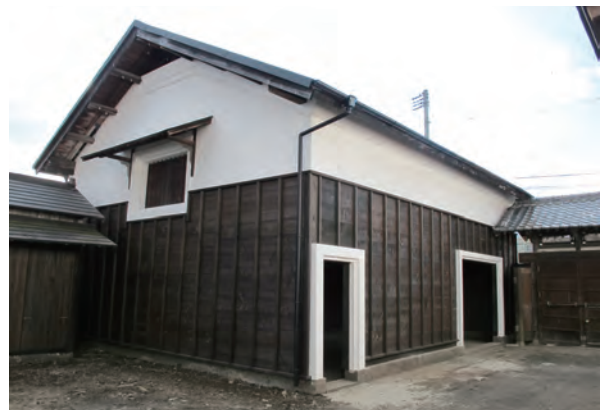
写真6-7 文化財ドクター派遣事業により保存が図られた文化財建造物（旧大沼家住宅作業場（村田町）修理前・修理後）

平成26年に周辺土蔵群が伝統的建造物群保存地区に選定され、平成28年に当該屋敷内建造物群が県指定有形文化財に指定された。

東日本大震災における文化財ドクター派遣事業は、全国12県で実施され、対象となった文化財建造物は、4,500件以上にのぼる。このうち宮城県では、1,142件の被災調査と43件の復旧技術支援が実施された。技術支援の一部には、記録保存の意味合いで行われたもの（5件）があり、全て保存が図られたわけではないが、その内の20件で価値を考慮した修理が実施され、4件が指定・登録・選定等の措置により文化財建造物として保存されることとなった（写真6-7）。

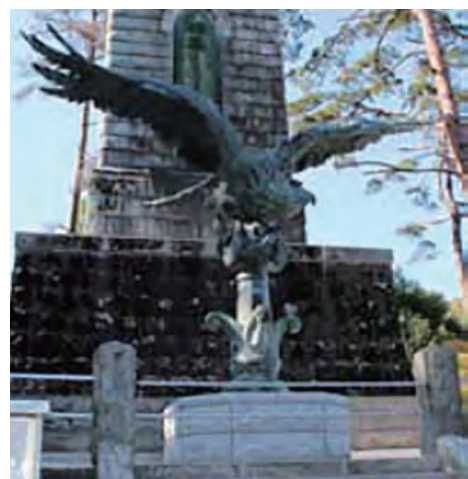
写真6-8 修理が完了した昭忠碑

明治 35 年に竣工した仙台城跡本丸の昭忠碑が被災し、塔頂部にあった金鶏が基壇上に落下して頭部・左翼等が破損するとともに、塔部分にも大規模な亀裂とゆがみが生じた。平成 26 ～ 28 年の 3 ケ年事業として、東京文化財研究所、屋外彫刻調査保存研究会等の指導のもと、昭忠碑石塔部分の修復工事を平成 26 年度に実施した。翌年度からは、被災した金鶏をブロンズ彫刻修復専門工房（株）ブロンズスタジオに搬送して、本格的な修復工事を実施した。平成 28 年 10 月に金鶏の修理を終えたが、被災前

と同様の姿に戻すための塔頂部への設置復旧は、塔自体の耐震性や今後の安全性を考慮して断念し、基壇上に新たに設けられた基台への設置という形で事業を完了した。総事業費は、91,753 千円であった。

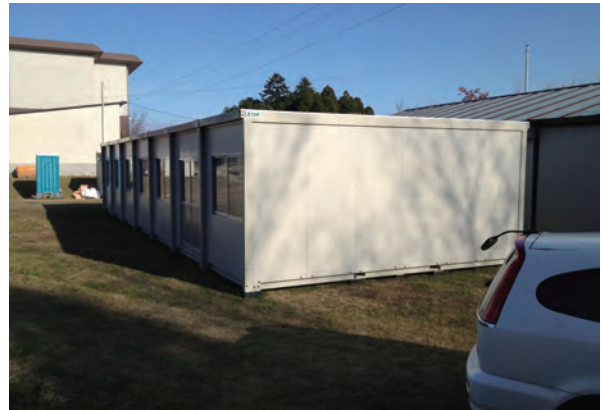
写真6-9 仮保管のために設置された収蔵施設

多賀城跡出土瓦や、宮城県内各遺跡出土土器等の考古資料及び関係する記録図書類を収蔵する収蔵庫の棚が大規模に損壊したため、これらの資料を一時的に保管するための仮収蔵庫を平成 25 年度に総事業費 10,991 千円で設置して、収蔵棚の修理を行った。また収蔵庫本体も雨漏り被害の頻発により、保存環境の急速な悪化が見られ

たことから、収蔵庫の修繕工事・環境整備を実施した。これらの事業の実施により、収蔵庫の復旧が果たされた結果、資料の仮保管状態は、平成 27 年度までに解消された。

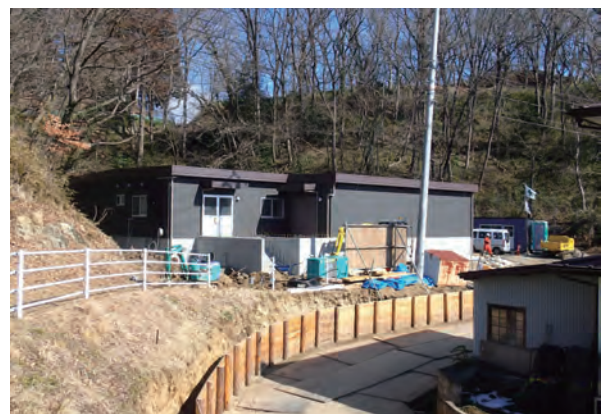
写真6-12 村田町仮設収蔵施設

村田町は、震災前から使用していた旧村田町立第五小学校の収蔵施設が破損し、震災後は、収蔵施設としての使用が村田町の方針で不可能となったため、新たな収蔵施設の建設が行われるまでの仮収蔵施設の設置を行った。平成 25・26 年度事業として床面積 300㎡の仮設プレハブ収蔵庫を総事業費 123,657 千円で設置した。

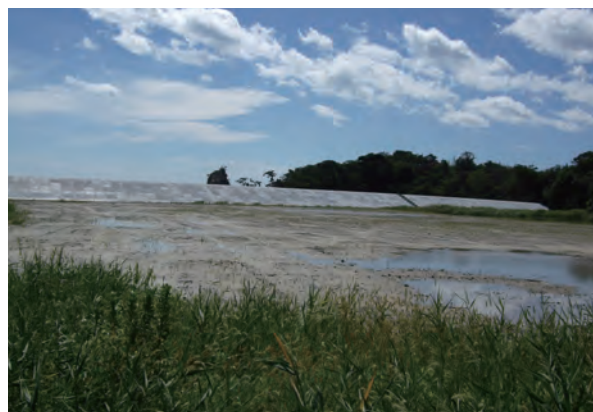
写真7-4 塩竈市野々島の防潮堤

沿岸部の防災林・防潮堤設置は、主に東松島市、塩竈市（離島）、七ヶ浜町において行われた。防潮堤については、風致景観へ与える影響が大きいことから景観への配慮が特に強く求められた。復興事業においては「原形復旧」が原則となるが、防災の観点から防潮堤については嵩上げがされた。また、景観に配慮した新たな仕様の追加は、事業者にとって経済的な面での負担が問題となった。そのため、表面処理については、特別保護地区・1A地区とそれ以外の地区では区別し、それ以外の地区では可能な範囲での実施とすることとした。

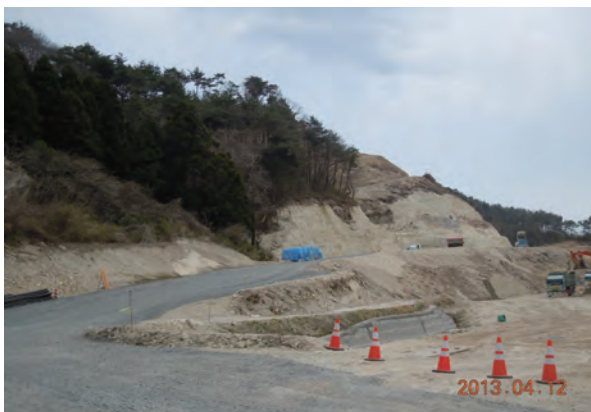
写真7-7 東松島市野蒜の道路建設

られず、大規模な地形改変を伴う事業となった。従って、事業には相応の設置理由があるか、影響が少なくなるようルート選定がなされているか、必要最小限度の規模かどうか、また、法面緑化による修景などを論点として協議が進められ、調整が図られた。

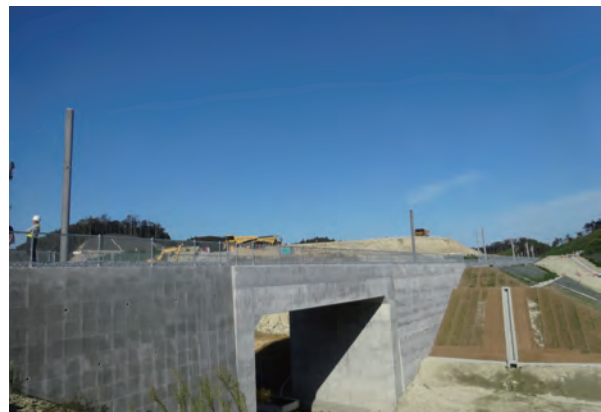
写真7-8 東松島市JR仙石線建設

鉄道では、J R 仙石線の高台への移設に伴う大規模事業が進められることとなった。高台への乗り入れには高架化が必要であり、景観的に大きな影響を及ぼす事案であった。事業の性格上、調整には困難を来したが、景観への配慮として、従来の高架橋に比べて高架橋数を減らし橋脚をスリム化する、線形には曲線を使用して柔らかな印象を与える、といった工夫が行われた。
