第4章 原子力発電所関連対策

第1節 東北電力株式会社女川原子力発電所に係る対応

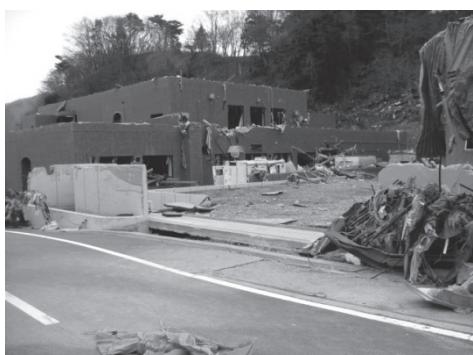
被災した原子力センター

原子力センターの建屋ごと大津波にのまれたことが判明し、放射線・放射能の測定をするための施設・設備のほとんどが使用できなくなつたことが分かった。さらには、原子力災害が発生した際の緊急事態応急対策拠点施設である原子力防災対策センターについても大津波により建物ごと壊滅したことが判明した。

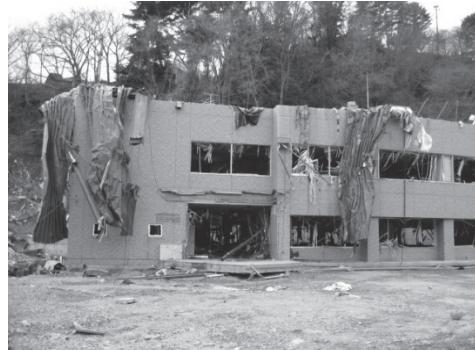
被災した原子力防災対策センター

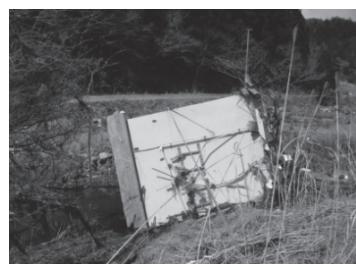
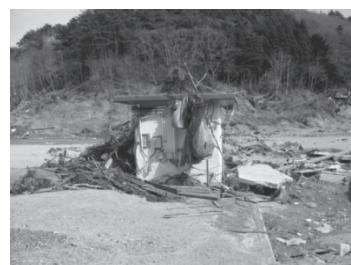
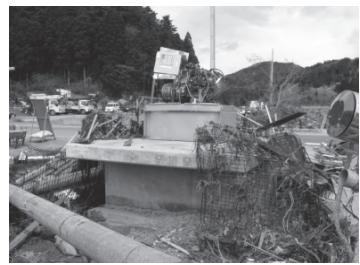
測定局

被災したモニタリングステーションの代替として可搬型モニタリングポストを整備するとともに、移動観測車や分析に必要な機器を整備した。

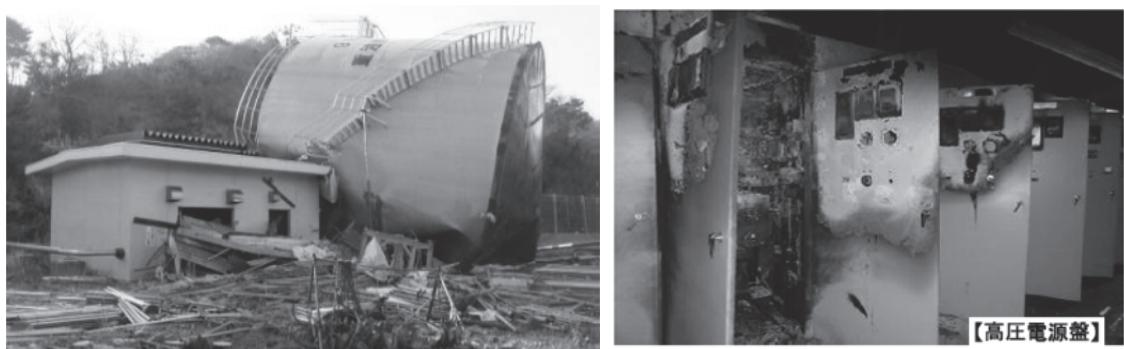
女川原子力発電所の被害の写真（重油タンク倒壊、高压電源盤の火災の写真）

女川原子力発電所は、地震の翌日までには全号機とも冷温停止に至ったが、地震により高圧電源盤の火災が、また、津波により重油タンクの倒壊や非常用ディーゼル発電機・原子炉補機冷却水系等の一部機能喪失の被害が生じた。一方、通常は核物質防護の観点で外部侵入者を厳しく規制しているが、津波により発電所周辺の集落が破壊されていたため、発電所周辺の住民に対し発電所体育館を避難所として開放し、住居を失った住民を受け入れた。

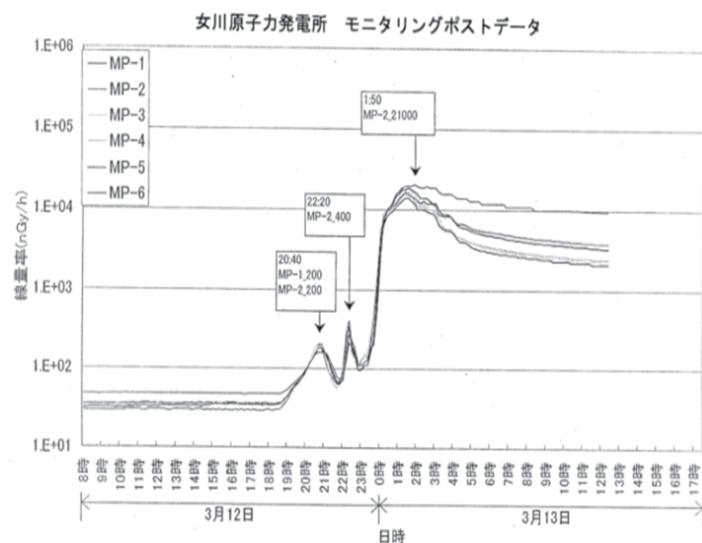
モニタリングポストのデータ推移

は、平成 23 年 3 月 12 日 23 時ごろから、発電所敷地内の空間放射線線量率を連続測定しているモニタリングポストのデータが急激に上昇し、一時 $21 \mu \text{Sv/h}$ という値を記録した。この線量の値は、「原子力災害対策特別措置法」第 10 条に基づく通報事象に該当し、東北電力では国の関係機関をはじめとして県や市町、警察、消防、海上保安部などに通報を行った。宮城県地域防災計画では、当該通報により、災害対策本部を設置することになるほか、国においても警戒

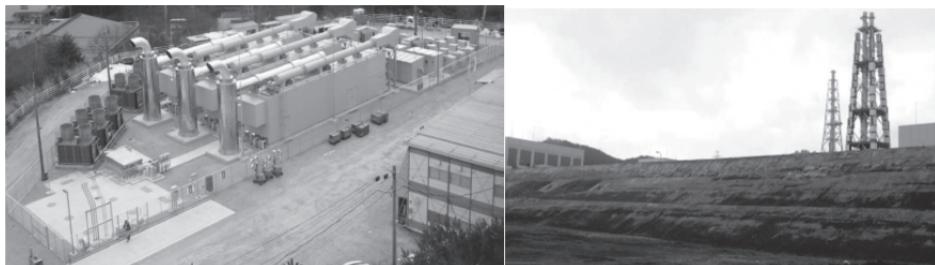
大容量電源装置

堤防かさ上げ

短期対策 (炉心や燃料の 損傷を防ぐため の対策)	<ul style="list-style-type: none">建屋外部扉の健全性確認と、ゴムシールによる防水性向上を行う。建屋配管貫通部等の健全性確認を行う。電源車による電源供給体制を確保する。消防車や代替注水車により、直接原子炉や使用済燃料プールへ注水を行うようとする。
中長期対策 (安定的な冷却 を行うための対 策)	<ul style="list-style-type: none">防潮堤及び防潮壁を設置する。建屋扉の水密性向上を図る。大容量電源装置による電源供給体制を確保する。冷却海水系ポンプの故障時における機能復旧体制を確立する（モーターを洗浄・乾燥する資機材の配備、予備モーターの配備、代替海水ポンプ確保）

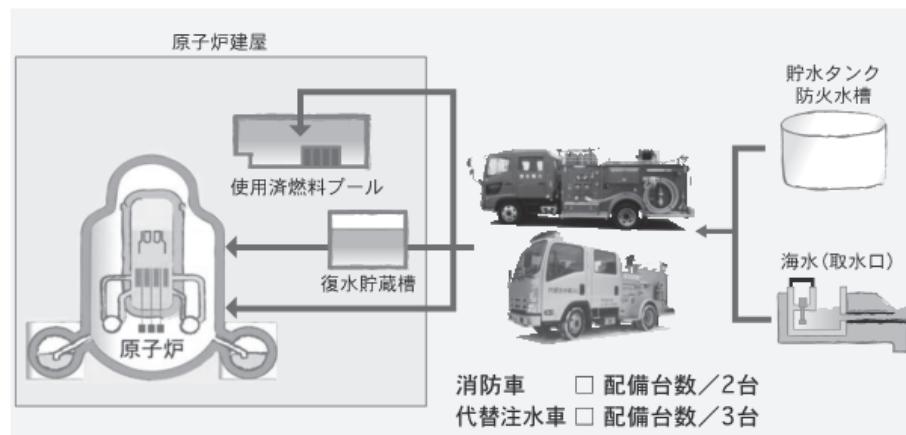
女川原子力発電所の緊急安全対策の概要

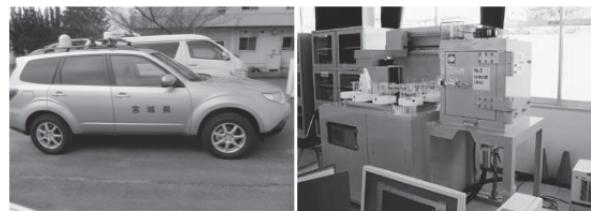
移動観測車

Ge 半導体検出器

女川原子力発電所周辺の環境放射能監視体制について、平成24年1月23日より宮城県旧消防学校においてゲルマニウム半導体検出器の運用を開始したほか、

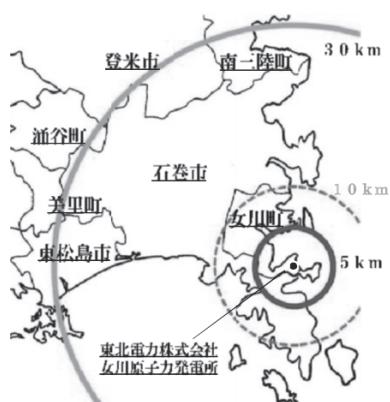
新たな防災対策の区域

平成24年9月19日に設置された原子力規制委員会において、原子力災害対策指針を策定したことに伴い、県防災会議において原子力災害対策重点区域の拡大を含む地域防災計画（原子力災害対策編）の見直しを行い、平成25年2月1日に修正した。

また、環境放射線モニタリング範囲の拡大を目的に女川原子力発電所から10km～30km圏に固定型モニタリングステーションを平成24年度に10箇所増設した。
