## 都市施設（仙台港背後地地区）の被災状況と対応（震災直後～1年）

## 都市施設（仙台港背後地地区）の復旧状況

## 県営住宅の被災状況と対応（震災直後～1年）

## 空港の被災状況と対応（震災直後～1年）

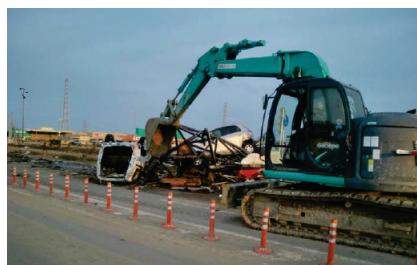
■写真2-1-18：地区内道路 津波漂流物撤去作業

- 地区内道路上の津波漂流物の撤去、応急復旧工事を実施し、平成23年4月までに完了

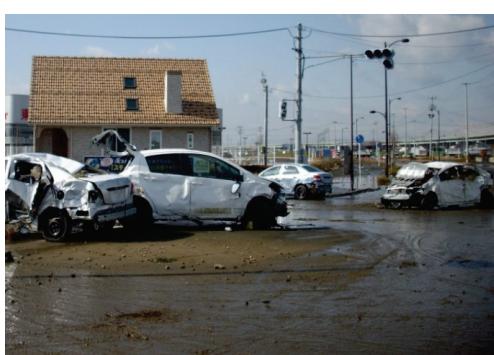
仙台港背後地内は、津波により住宅地区を除くほぼ全域が浸水しました。地区内では、津波漂流物が広く散乱するとともに、流出土砂が広く堆積し、特に工業地区においては、津波漂流物、流出土砂の堆積のほか、構造物の倒壊が顕著でした。また、地区内全域において、車道及び歩道への亀裂や陥没、段差が生じるとともにマンホールの隆起など下水道施設への被害が生じ、被害額は約18億円となりました。

■写真2-1-19：地区内道路 被災状況

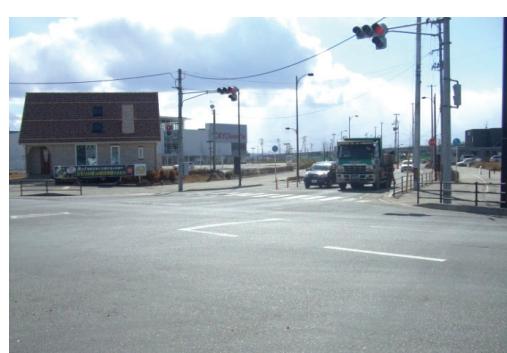
■写真2-1-20：復旧状況（平成23年6月）

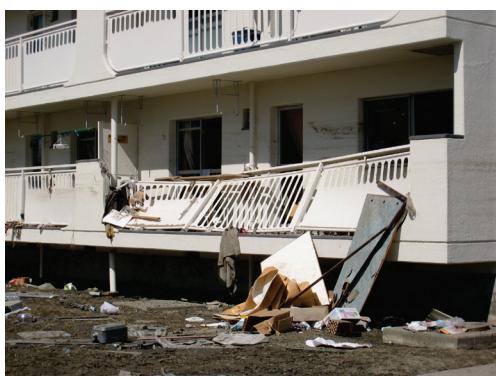
写真 2-1-21：県営石巻鹿妻住宅の被災状況（石巻市鹿妻）

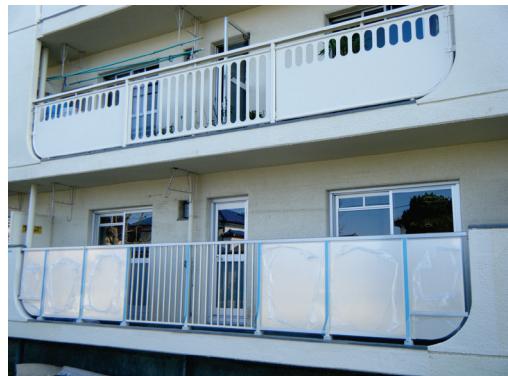
写真 2-1-22：復旧完了（平成 23 年 11 月）

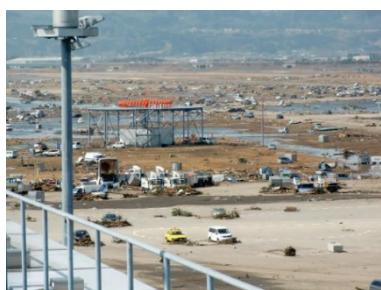
滑走路、誘導路等は津波により浸水し、その影響で進入灯橋梁橋台の洗掘と津波漂流物の衝突による破損、エプロン照明灯柱の損傷、水路の流下阻害が発生しました。仙台空港アクセス鉄道では、仙台空港駅1階の運輸管理所、通信・指令設備等が全壊したほか、防音壁の一部倒壊・崩壊、レールの一部に歪みが発生しました。仙台空港ビルは中2階まで浸水し、1階の機械電気設備は全壊しました。

写真 2-1-23 : エプロン・誘導路

- 国土交通省緊急災害対策派遣隊が現地入りし、グレーダー、タイヤショベル等の重機を手配
- 滑走路、誘導路、エプロン等の津波漂流物撤去作業開始
- 救急救命・緊急輸送用ヘリコプターの運航再開（平成23年3月15日）
- 自衛隊及び米軍による緊急物資運送のための滑走路を供用（平成23年3月16日）
- 平成23年4月に代行バスの運行開始（仙台空港～美田園間）
- 平成23年4月にターミナル1階を暫定復旧し、民間航空機の運航を開始

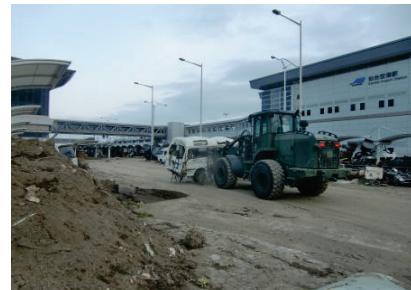
写真 2-1-25 : 被災車輌の撤去

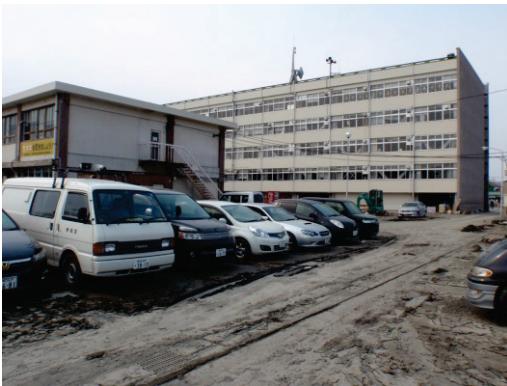
■写真2-1-27：石巻合同庁舎の被災状況①外観全景  
(保健所棟:RC2階建て(手前), 本館棟:RC5階建て(奥))

○庁舎応急改修工事一式（RC造一部S造 5階建て 延べ面積 7,113.24m<sup>2</sup>（本館・保健所））  
下の写真は、平成23年度に実施された石巻合庁応急改修工事の施工状況を示す写真です。  
震災後、一時、市内各施設に散在していた石巻合同庁舎の機能を、石巻専修大学から借り受けた体育館の建物に集約して業務を行っていましたが、その賃借期限が9月までという、非常にタイトな時間的制約の中で石巻合同庁舎の応急改修工事が行われました。  
地元施工者の努力もあって、何とか期限内に工事を完了し、10月から合同庁舎に復帰して業務を再開することができるようになりました。

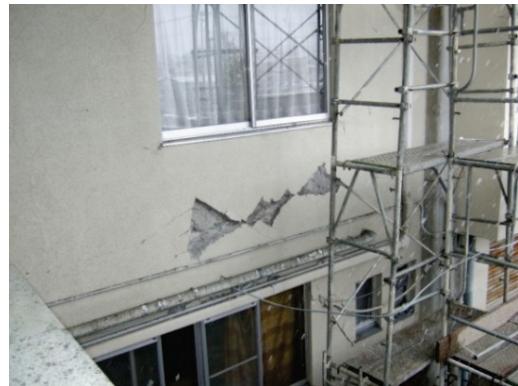
■写真2-1-28：石巻合同庁舎の被災状況②  
外壁剥落状況

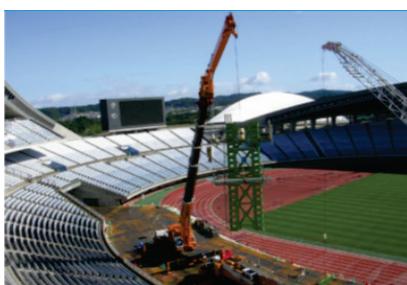
写真2-1-29：仮設柱の施工状況

○屋根応急改修工事一式（SRC造一部RC・S造 6階建て 延べ面積 57,564.60m<sup>2</sup>）  
メインスタンド屋根に支保工設置、屋根の鉄骨トラスT型梁の補修（26箇所）

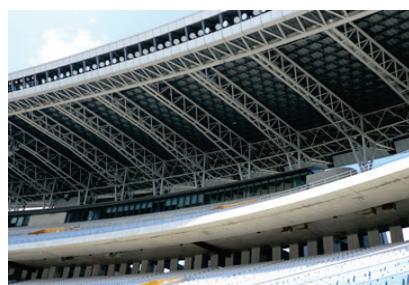
写真2-1-30：屋根T型梁の補強施工状況

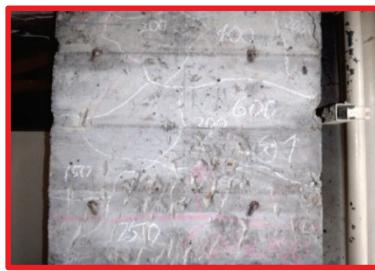
事務室内改修状況  
(柱クラック モルタル補修)

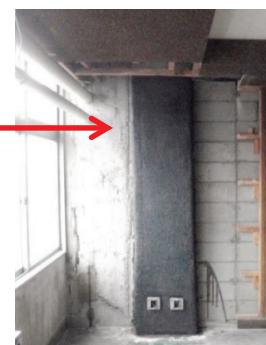
写真2-1-31：石巻合同庁舎応急改修工事の施工状況

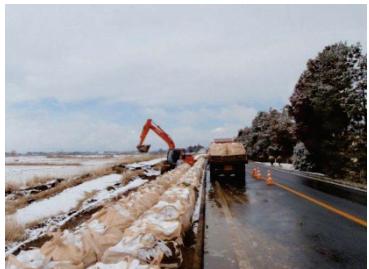
■写真 2-1-37：迫川堤防応急対応状況

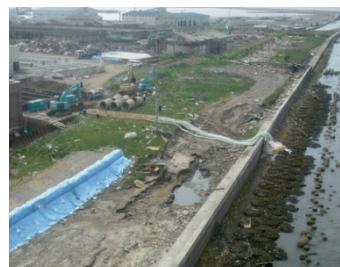
■写真 2-1-42：東部浄化センター  
放流管応急復旧

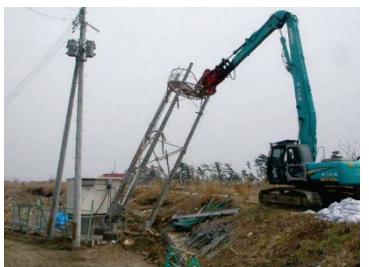
■写真 2-1-43：寺野警報局応急対応状況

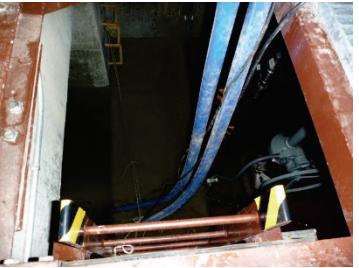
■写真 2-1-44：上大沢ダム応急対応

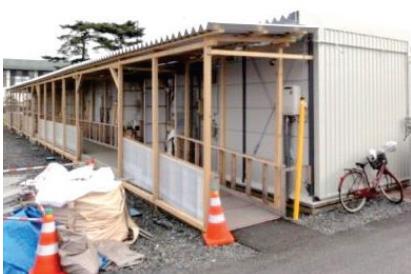
■写真2-3-4：スロープ下屋の整備

- 本県仕様として、寒冷地・積雪仕様である断熱材や小屋裏換気扇、玄関風除袖壁、水道凍結防止ヒーター等を完備
- 追加の対策として平成24年1月に風除室、スロープ廊下下屋、暖房便座設置が終了、平成24年3月に水道官凍結防止工事が完了し、寒さ対策工事が完了

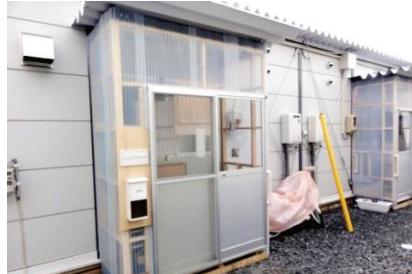
■写真2-3-5：風除室の設置

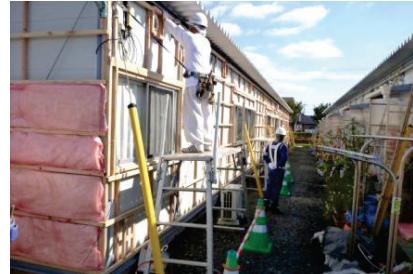
■写真2-3-6：断熱材の追加
