# 地震後の設備健全性確認

## <(1)炉内点検>

平成27年4月23日

東北電力株式会社

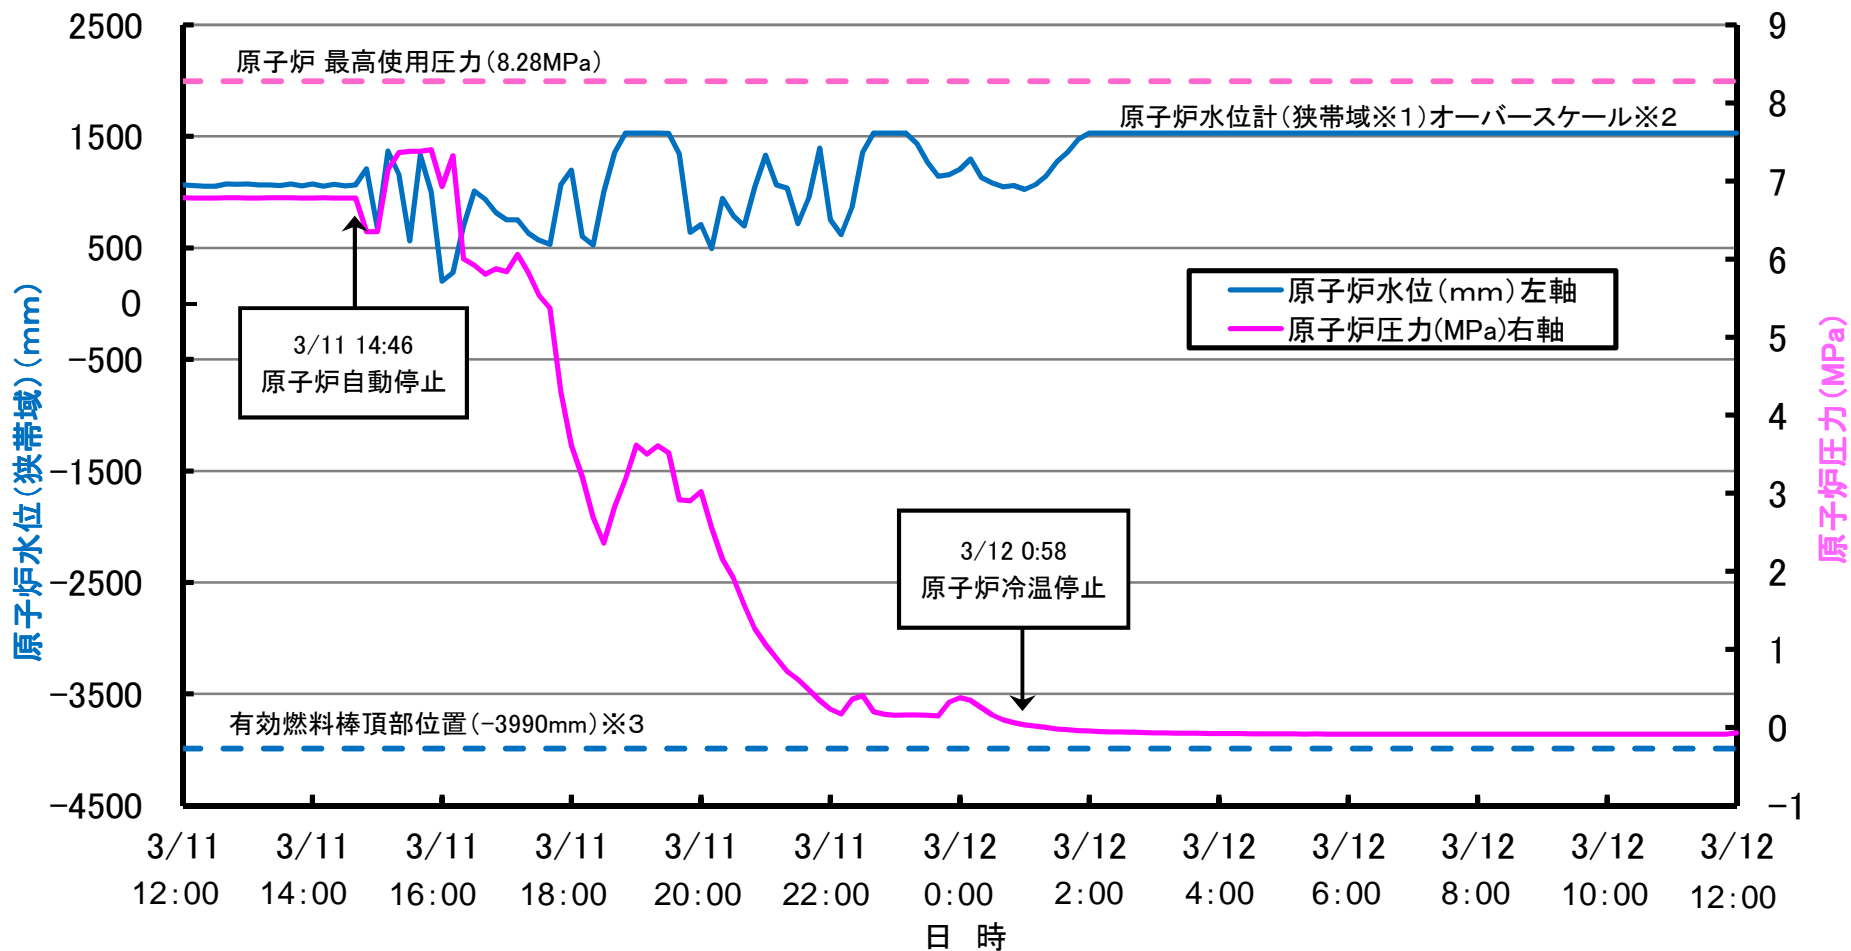
# 1-2. 女川1号 地震前後のプラントパラメータ(1/3)

- ◆ 当社は、旧原子力安全・保安院より、日本国政府が東日本大震災に係る政府報告書を作成するにあたり、女川原子力発電所におけるプラントパラメータ等の情報について照会を受けた。
- ◆ 平成23年9月に、以下の内容について旧原子力安全・保安院へ報告している。
- ◆ 女川原子力発電所は、東北地方太平洋沖地震により、全号機の原子炉は設計どおり自動停止しており、報告したプラントパラメータ等の情報について、**異常を示す値は確認されていない。**

※1: 狭帯域とは、通常運転中の原子炉水位(約1100mm)を測定するための水位計(測定範囲:0mm~1500mm)である。

※2: 原子炉水位計は複数あり、水位は他の計器により監視をしている。

※3: 有効燃料棒頂部とは、燃料棒の上端部を示し、狭帯域水位計0mmから-3990mmに位置している。

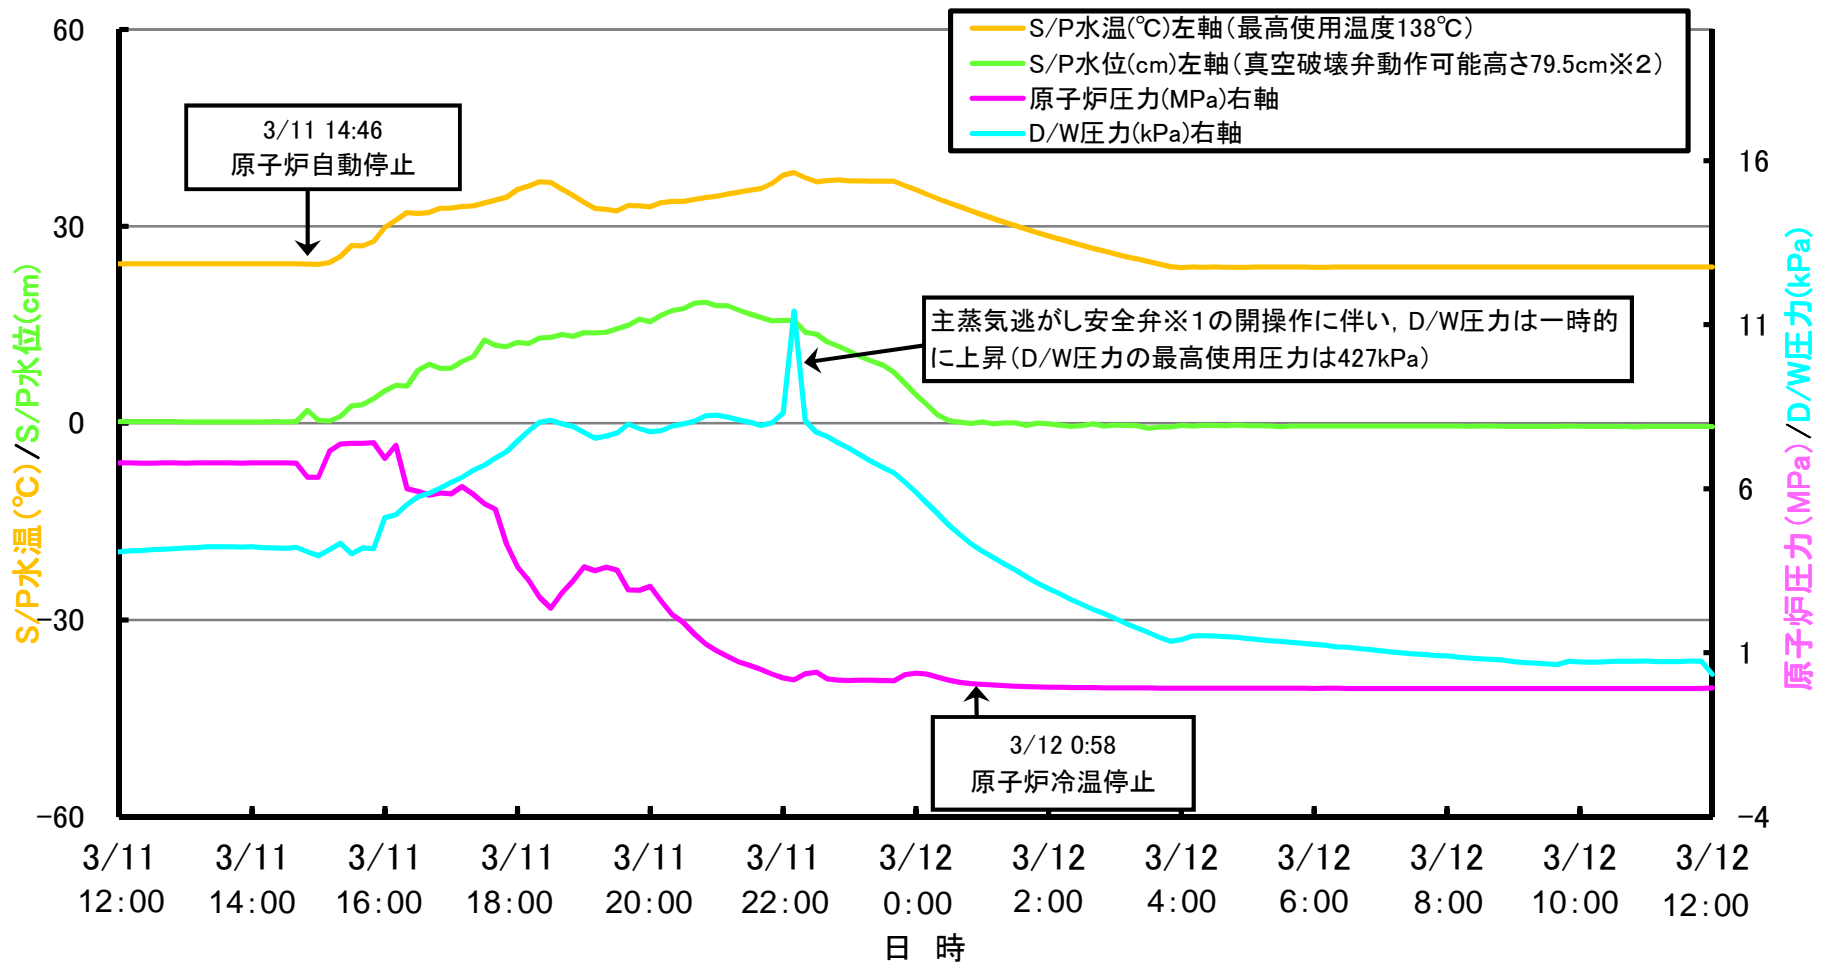
# 1-2. 女川1号 地震前後のプラントパラメータ(2/3)

※1: 主蒸気逃がし安全弁は、原子炉圧力の異常上昇を押さえ、原子炉圧力容器および関連機器の破損を防ぐ。

※2: 真空破壊弁動作可能高さとは、原子炉冷却材喪失事故時に原子炉格納容器スプレイ系を作動させた時、原子炉格納容器が負圧になることを防止するために開放される弁が作動可能な高さのこと。

なお、サプレッションプール水位は、通常水位±0cmからの水位を示す。

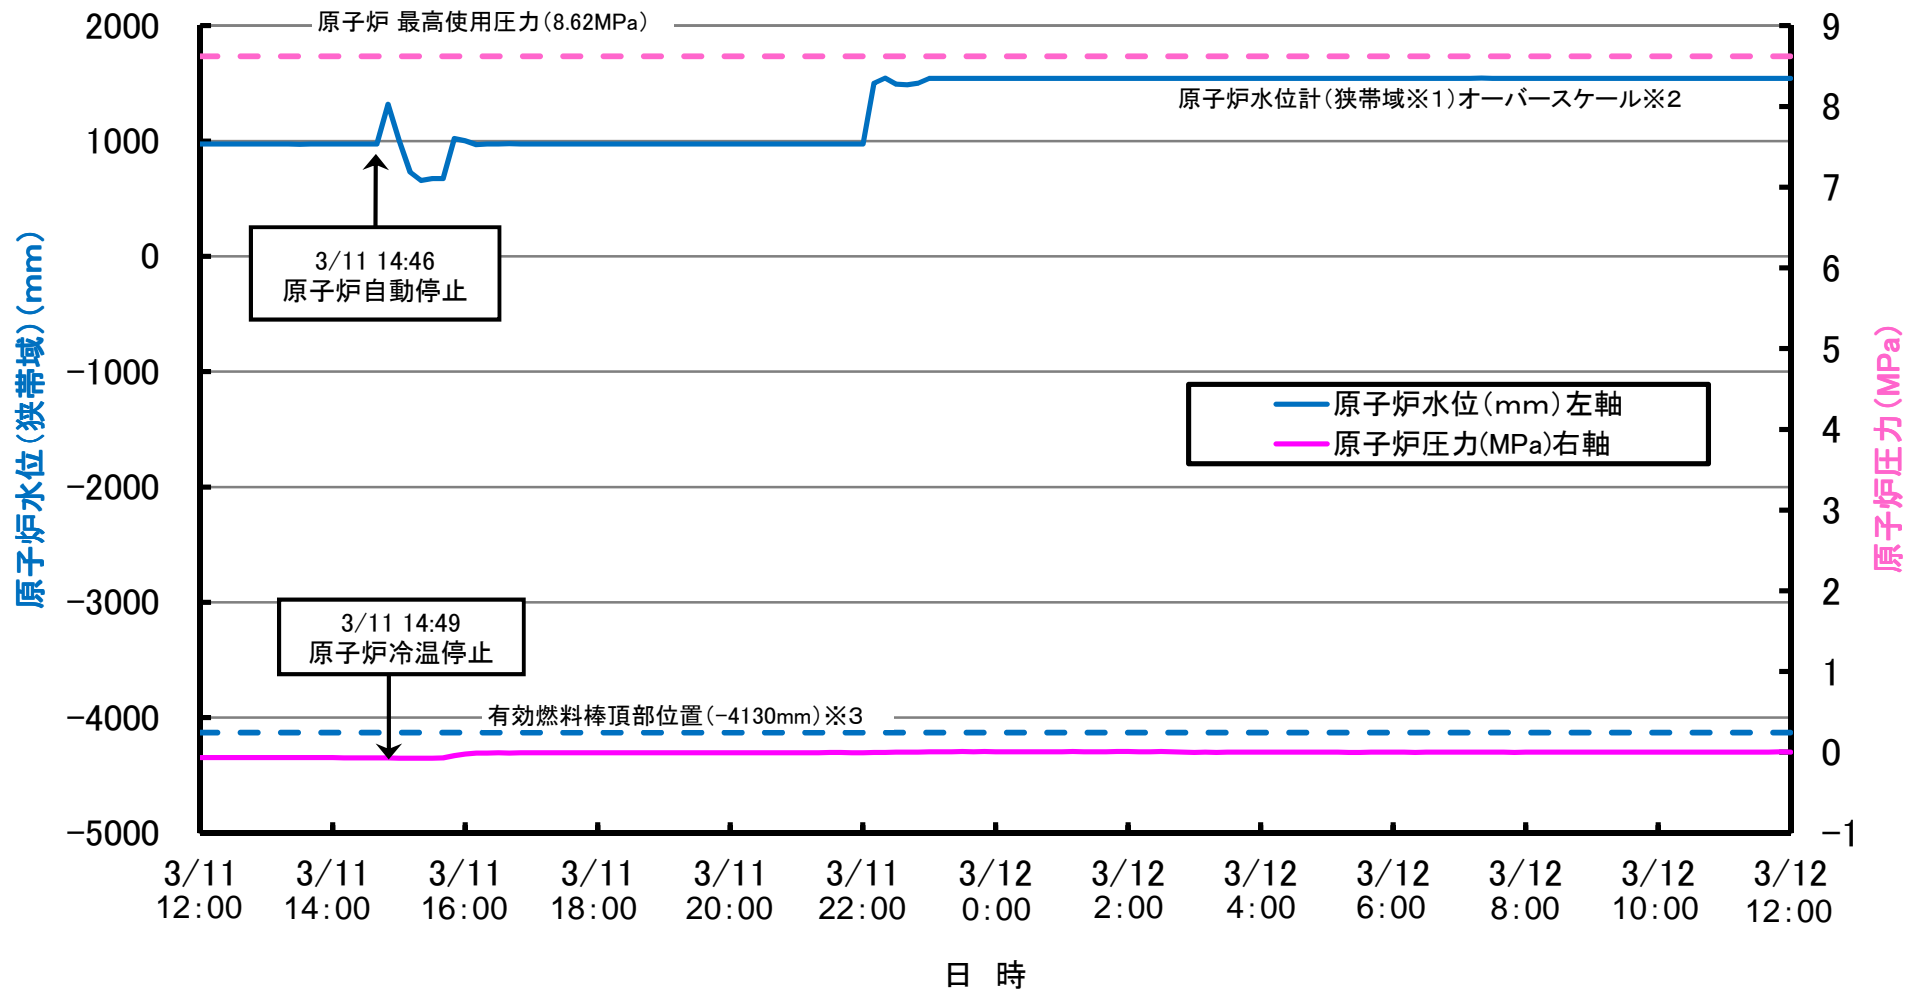
# 1-3. 女川2号 地震前後のプラントパラメータ(1/3)

※1: 狭帯域とは、通常運転中の原子炉水位(約980mm)を測定するための水位計(測定範囲:0mm~1500mm)である。

※2: 原子炉水位計は複数あり、水位は他の計器により監視をしている。

※3: 有効燃料棒頂部とは、燃料棒の上端部を示し、狭帯域水位計0mmから-4130mmに位置している。

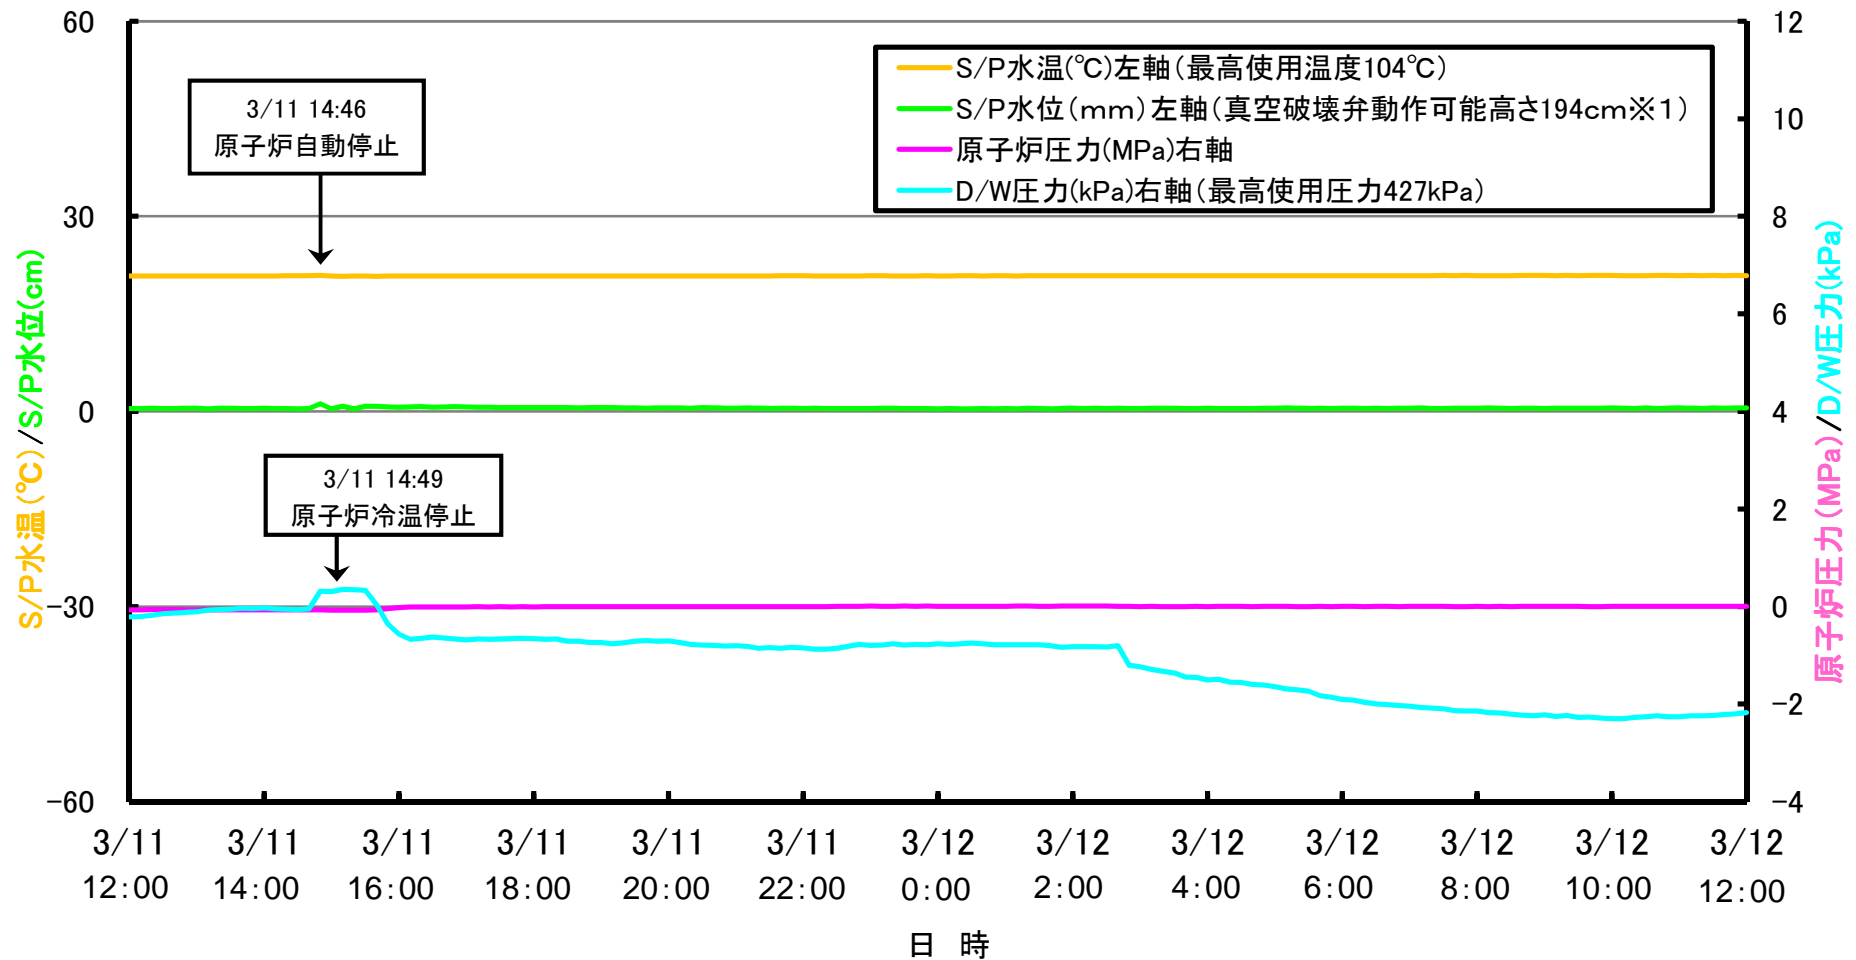
# 1-3. 女川2号 地震前後のプラントパラメータ(2/3)

※1: 真空破壊弁動作可能高さとは、原子炉冷却材喪失事故時に原子炉格納容器スプレイ系を作動させた時、原子炉格納容器が負圧になることを防止するために開放される弁が作動可能な高さのこと。  
 なお、サプレッションプール水位は、通常水位±0cmからの水位を示す。

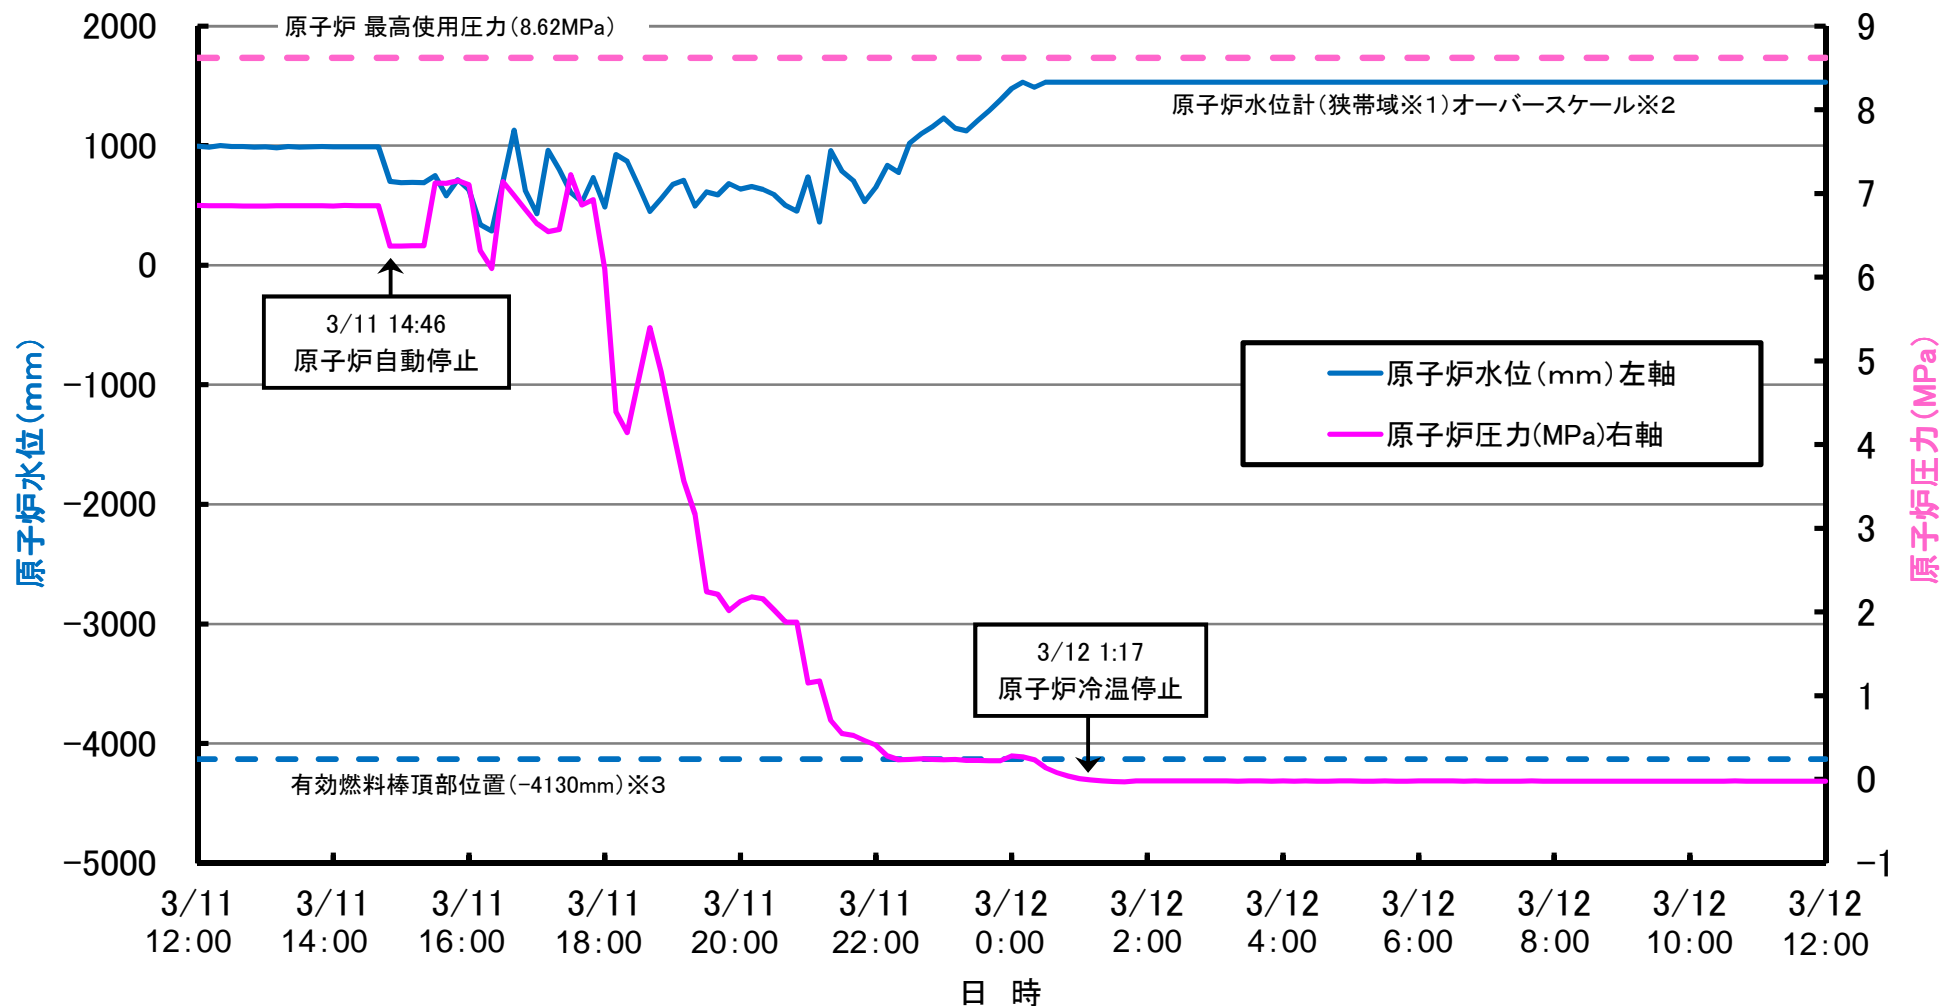
# 1-4. 女川3号 地震前後のプラントパラメータ(1/3)

※1: 狭帯域とは、通常運転中の原子炉水位 (約980mm) を測定するための水位計 (測定範囲: 0mm~1500mm) である。

※2: 原子炉水位計は複数あり、水位は他の計器により監視をしている。

※3: 有効燃料棒頂部とは、燃料棒の上端部を示し、狭帯域水位計0mmから-4130mmに位置している。

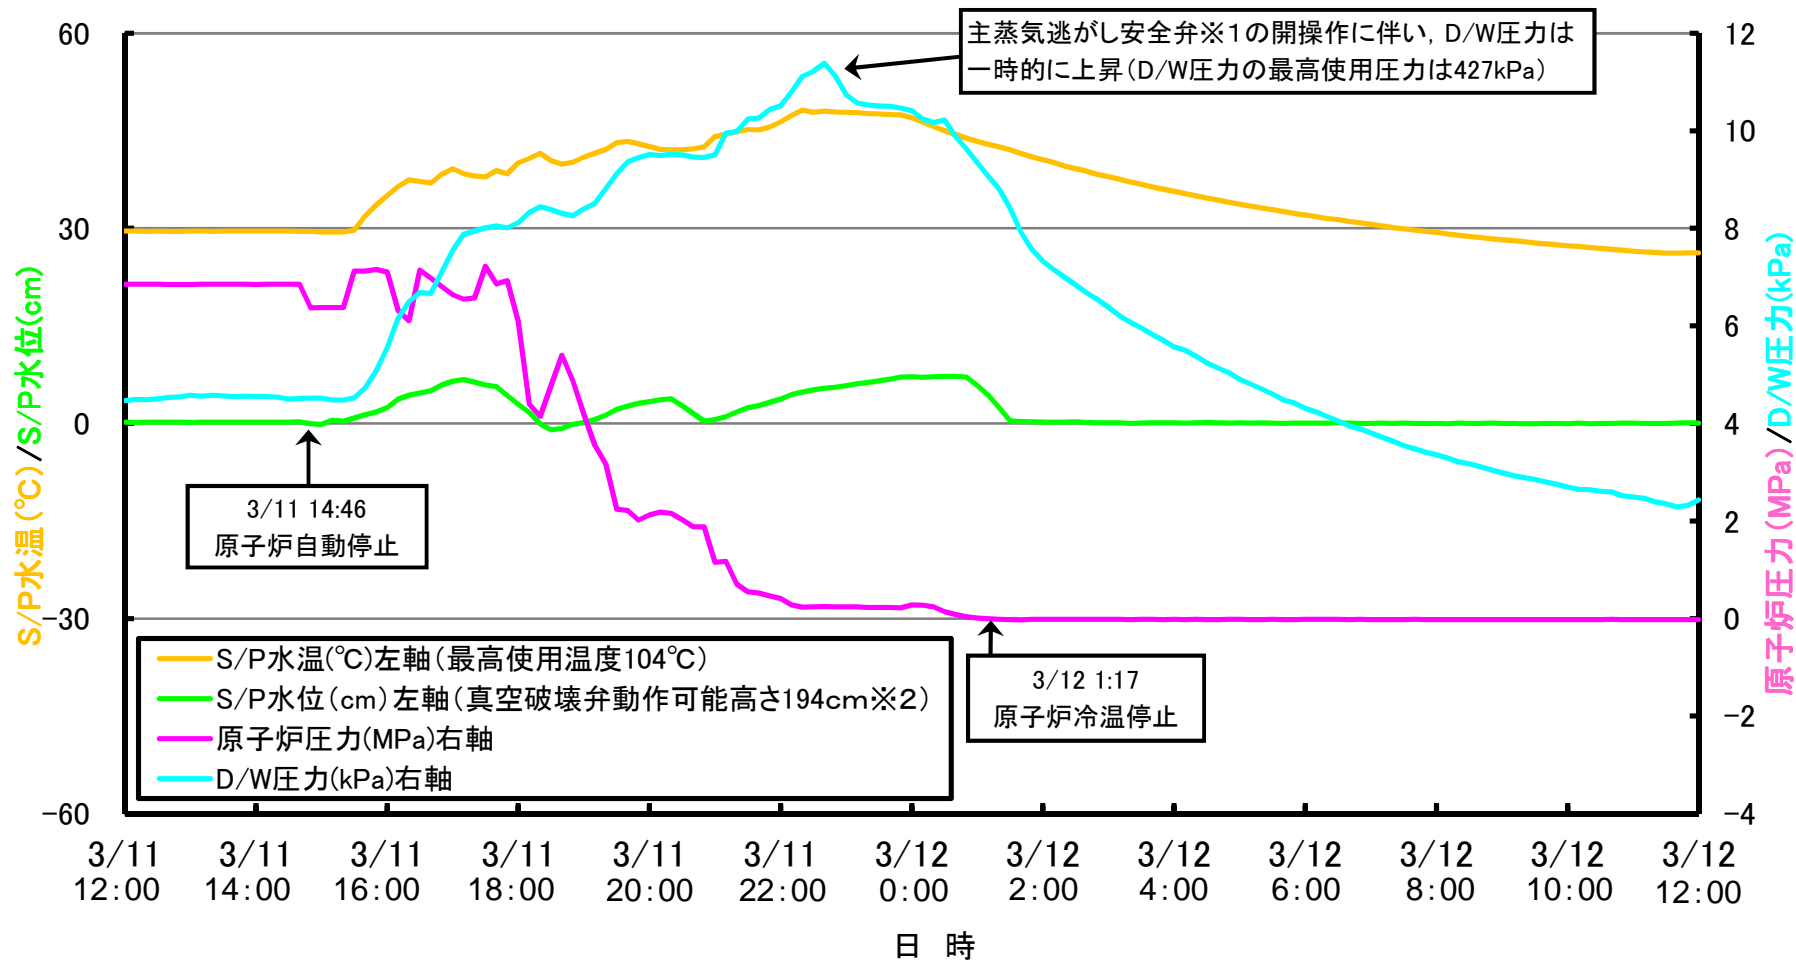
# 1-4. 女川3号 地震前後のプラントパラメータ(2/3)

※1:主蒸気逃がし安全弁は、原子炉圧力の異常上昇を押さえ、原子炉圧力容器および関連機器の破損を防ぐ。

※2:真空破壊弁動作可能高さとは、原子炉冷却材喪失事故時に原子炉格納容器スプレイ系を動作させた時、原子炉格納容器が負圧になることを防止するために開放される弁が作動可能な高さのこと。

なお、サプレッションプール水位は、通常水位±0cmからの水位を示す。

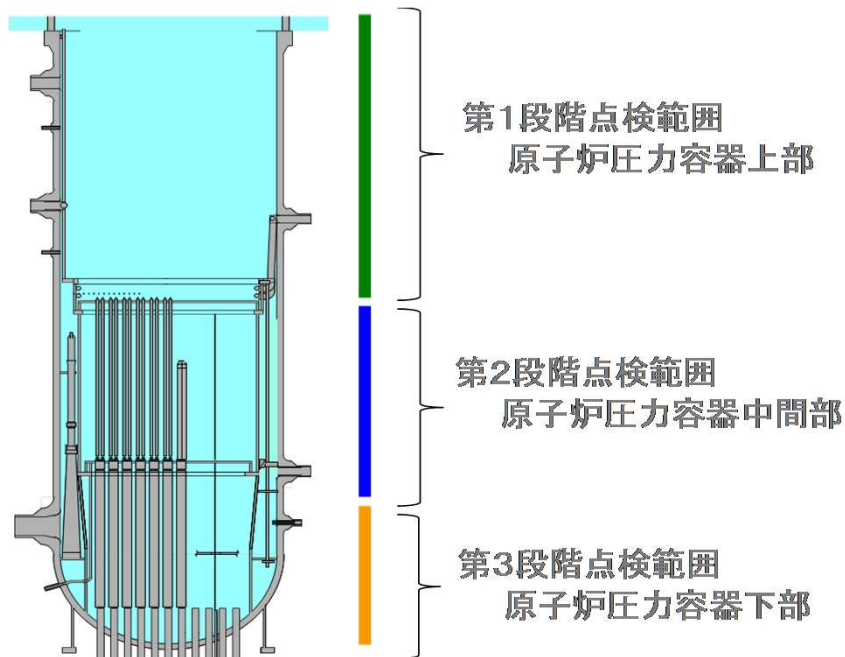
原子炉压力容器内部点検範囲図

- ◆ 点検は、原子炉压力容器内の上部、中間部および下部の3段階に分けて実施。
- ◆ 女川1号機については、平成26年1月に原子炉压力容器を開放し、現在までに第1段階点検範囲(原子炉压力容器上部)の点検を完了し、異常のないことを確認。
- ◆ 女川2号機については、平成23年10月に原子炉压力容器を開放し、平成24年2月に原子炉压力容器内部の点検を完了、同年3月に制御棒の点検を完了し、異常のないことを確認。
- ◆ 女川3号機については、平成23年8月に原子炉压力容器を開放し、同年10月に原子炉压力容器内部の点検を完了、同年10月に制御棒の点検を完了し、異常のないことを確認。

※ 女川1号機については、第1段階点検範囲(上部)のみ点検を完了し、異常のないことを確認。

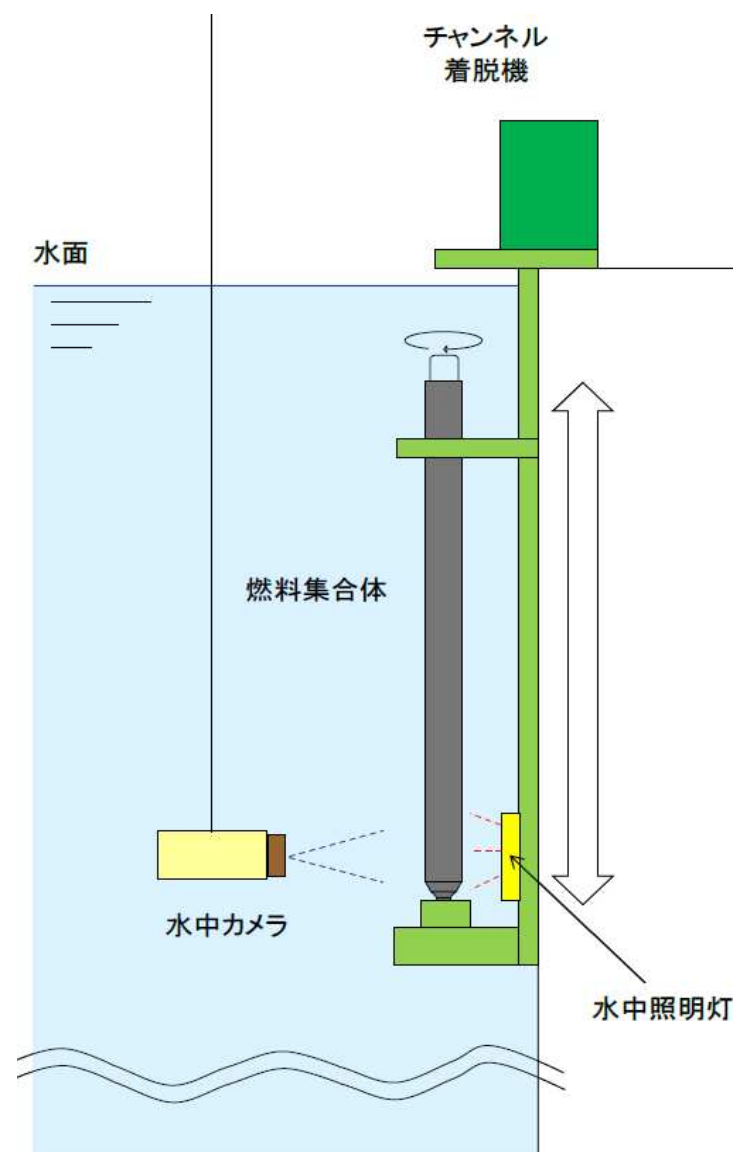
- ◆ 女川2号機, 3号機の燃料集合体については, 東北地方太平洋沖地震の影響を確認するため, 損傷や変形の有無などについて, 外観点検を実施している。
- ◆ 点検では, チャンネルボックスを外し, チャンネル着脱機で燃料体を上下動させながら, 水中カメラ等の映像により, 地震による損傷・変形の有無などについて確認。
- ◆ 女川1号機については, 平成26年11月に原子炉から使用済燃料プールへの燃料取出作業が終了したことから, 今後, 外観点検の実施を予定している。

- ◆ 女川2号機については、平成25年8月に、地震発生時に炉内装荷していた燃料集合体の外観点検を終了し、健全性に影響を及ぼす異常がないことを確認した。  
使用済燃料プールに貯蔵している新燃料の点検については、今後計画的に実施していく予定。
- ◆ 女川3号機については、平成25年10月に、炉内装荷燃料および使用済燃料プールに貯蔵している新燃料の外観点検を終了し、健全性に影響を及ぼす異常がないことを確認した。
- ◆ なお、女川2, 3号機において、一部の燃料体に微小な異物の付着を確認しているが、健全性への影響を確認のうえ、必要に応じて回収方法を検討することとしている。

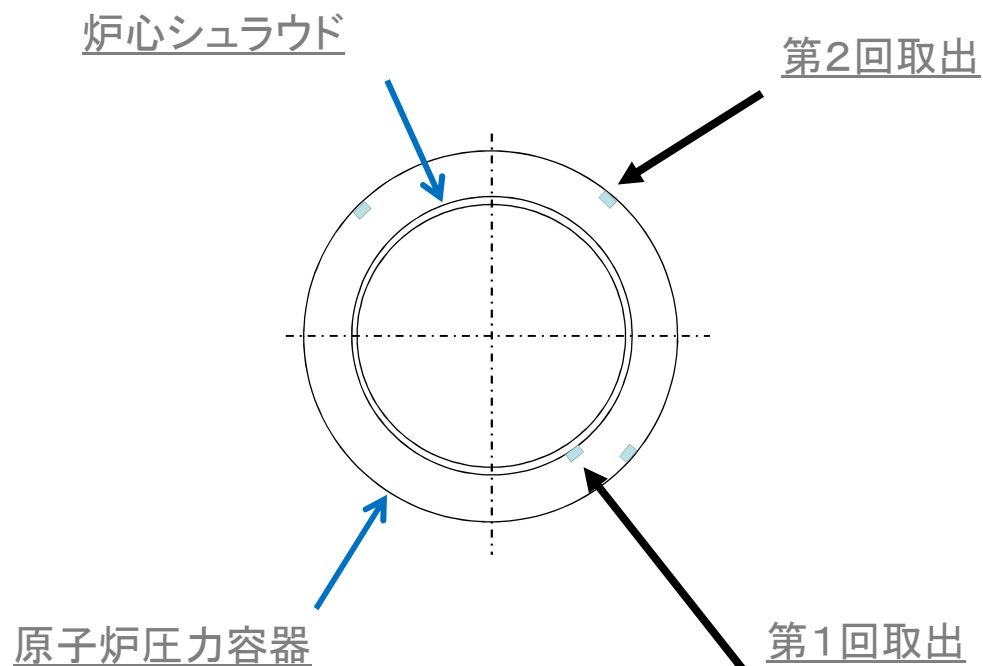
監視試験片取付位置 概略図

- 初期値  
関連温度:  $-40^{\circ}\text{C}$   
(運転開始: 平成7年7月)
- 第1回評価(運転期間: 約2年)  
関連温度:  $-21^{\circ}\text{C}$   
(評価時期: 平成11年9月)
- 第2回評価(運転期間: 約12年)  
関連温度: 現在評価中

原子炉压力容器に使用している金属材料の機械的性質の変化を示すものであり、この値自体が判定の対象となるものではない。確認した関連温度に基づき原子炉压力容器の温度管理を行うことで、健全性を確保している。

なお、JEAC4206「原子力発電所用機器に対する破壊靱性の確認試験方法」に運転期間末期の関連温度を $93^{\circ}\text{C}$ 未満と規定しており、女川2号機の関連温度は十分低いと考える。
