## 女川原子力発電所2号炉

# 平成23年(2011年)東北地方太平洋沖地震等の後の 点検の実施状況(原子炉建屋)

東北電力株式会社

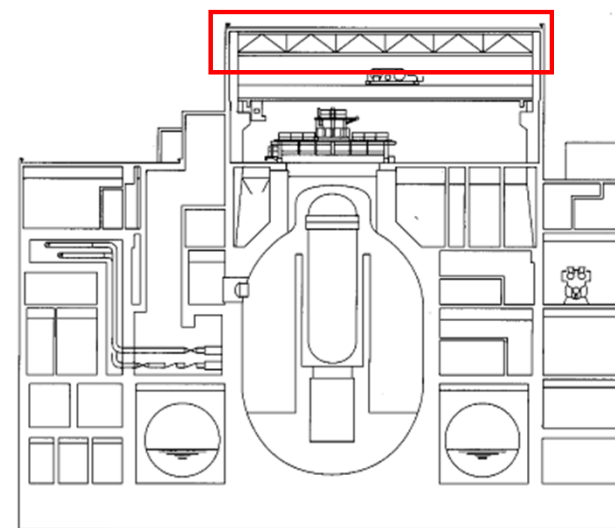
断面図(NS方向)

※1 JASS6の梁の曲がりの管理許容値から10mmを判断の目安とした。  
 ※2 高力ボルトのトルクは、「JSS II 09」(日本鋼構造協会)の下限値とした。  
 ※3 目安とした10mm未満の変形を1箇所確認している。

### 3. 2 屋根トラスの被害状況(構造部材)

- :サブトラス変形箇所(ただし、目安とした10mm未満の変形)
- :部材変形量(mm)
