第11回 女川原子力発電所2号機の安全性に関する検討会 説明資料の修正について

女川原子力発電所2号機 地震後の設備健全性確認の状況

平成29年3月24日
東北電力株式会社

平成23年(2011年)東北地方太平洋沖地震等の後の 点検の実施状況(原子炉建屋)

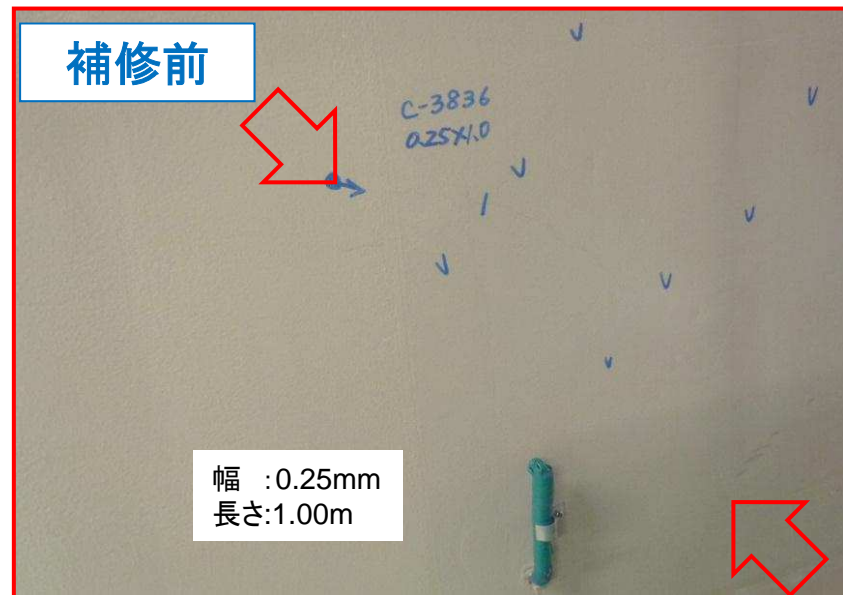
- 点検の結果, 3階(オペフロ階)に比較的多くの微小なひび割れが認められた。
- 但し, 全ての階において, 追加調査の目安となる, 地震により生じた幅1.0mm以上のひび割れは確認されなかった。

ひび割れについては、
既に順次補修している

幅1.0mm以上の
ひび割れはない

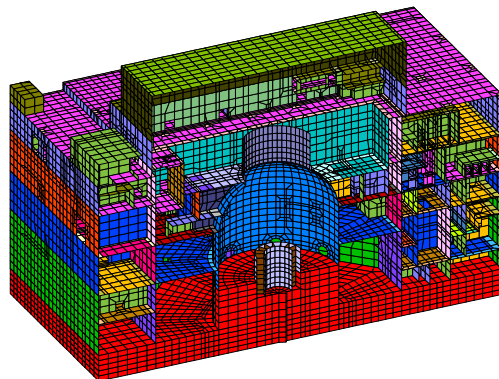
原子炉建屋
建屋全体3次元FEM解析

- 3次元FEM(有限要素法)による建屋応答解析結果と地震後点検の結果との対応なども含めた詳細な評価
- 建屋3階の健全性についての3次元FEM非線形解析
- 初期剛性低下の要因分析
- 初期剛性低下が耐力に影響を与えないことの確認(実験)
