第20回、第21回 安全性検討会 説明資料の修正について

地震後の設備健全性確認

令和元年10月11日
東北電力株式会社

本日は、2011年東北地方太平洋沖地震等に対する女川原子力発電所2号機の地震後の設備健全性確認及び2013年の新規制基準に基づく耐震設計（適合性審査）について、これまでの安全性に関する検討会でいただいたコメント回答を交えて、以下のとおり、ご説明いたします。

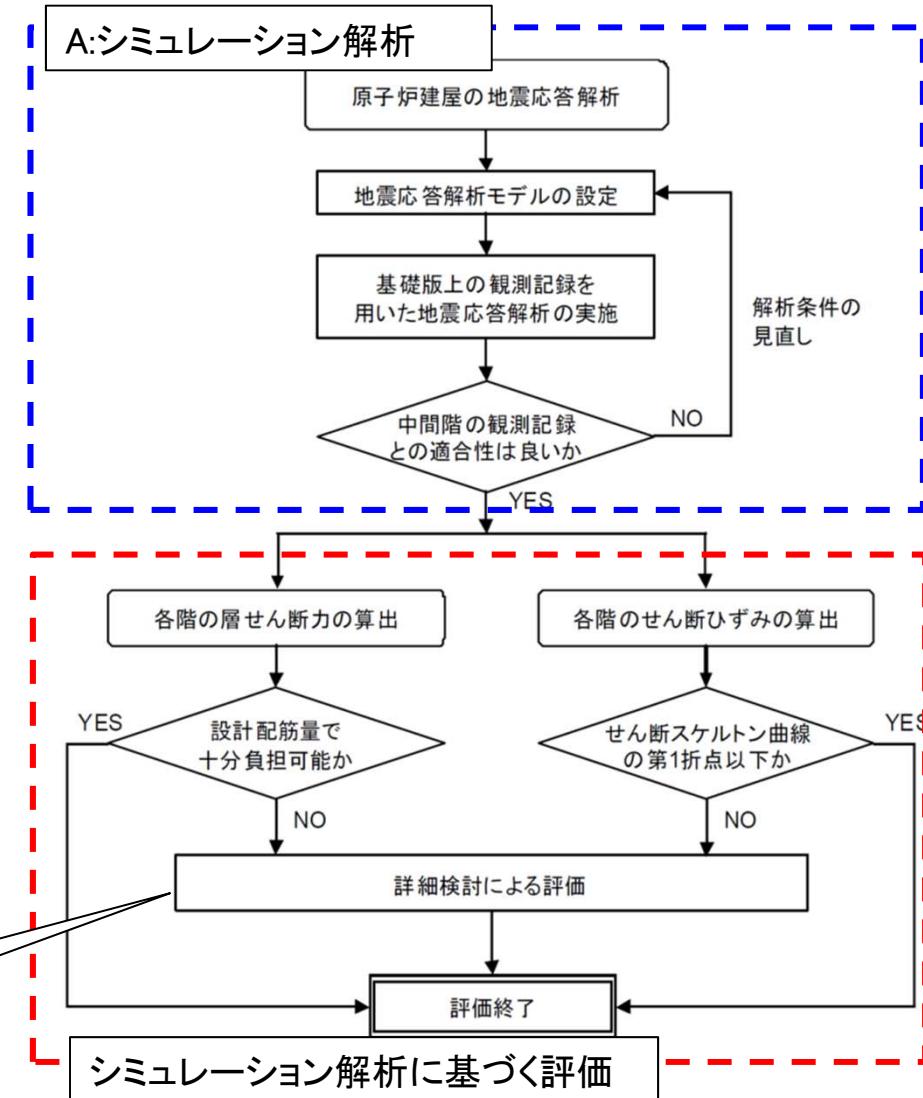
原子炉建屋の地震応答解析の評価手順

- 原子炉建屋の地震応答解析の評価手順を、右図に示す。
- 耐震壁の構造評価については、地震応答解析により得られた各階のせん断応力と、設計配筋量によって負担できるせん断応力を比較することによって評価を行うことを原則としている。
- また、地震応答解析により得られた各階のせん断ひずみについても評価を行うこととする。
- この結果、目安として、設計配筋量によって負担できるせん断応力に対して地震応答解析により得られた各階のせん断応力が20%以上の余裕がない階については、個別の構造部材ごとの応力を算出し、詳細な構造計算によるチェックを行う。
- なお、この段階で裕度が比較的少ない場合には、さらに詳細な検討を行うこととする。

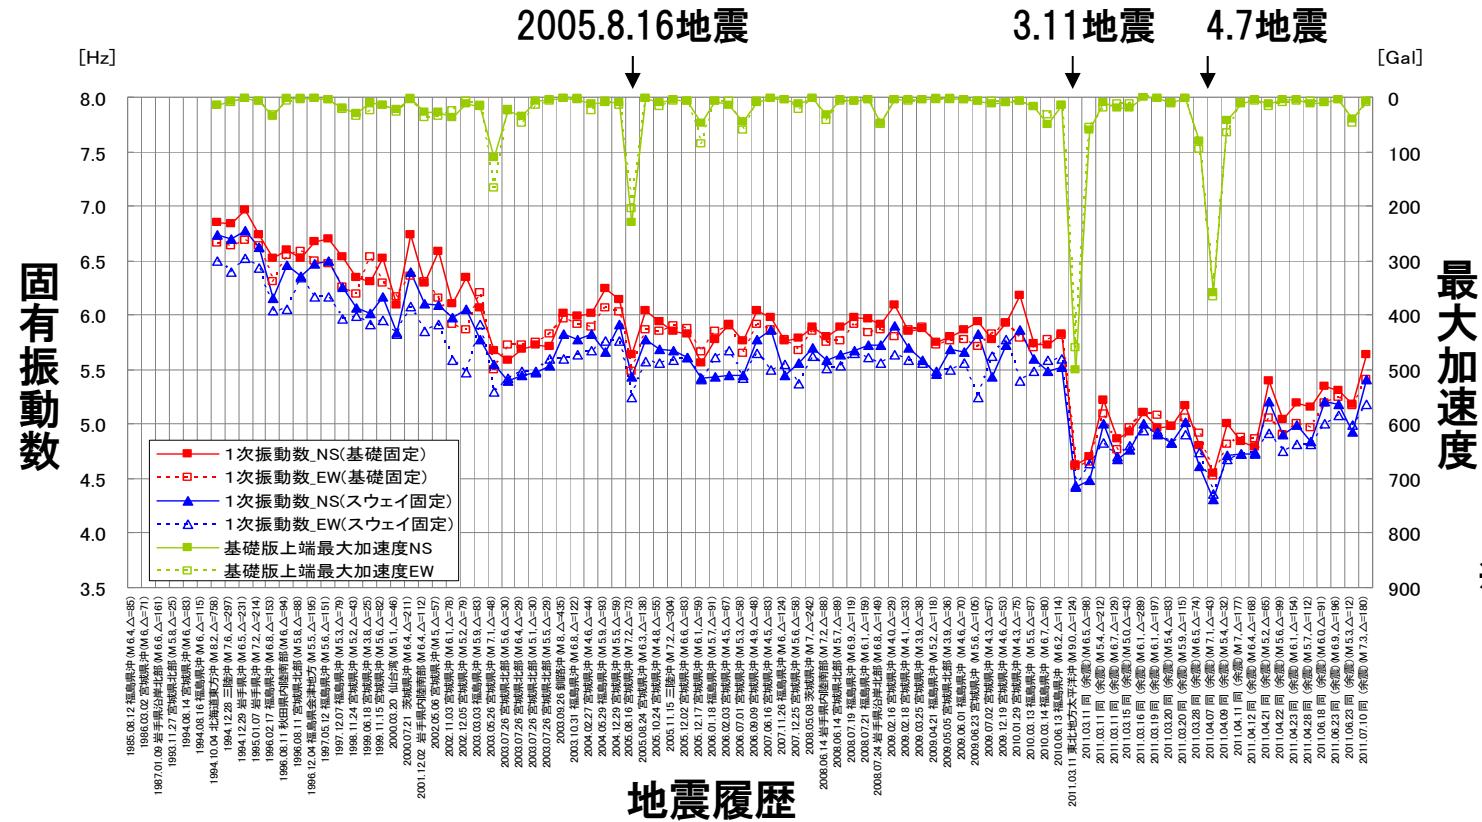
女川2号機原子炉建屋 固有振動数※の推移

- 水平動について、地震動レベルの大きさと建屋の剛性低下(振動数低下)については相関性が認められる。また、わずかながら経時的变化による剛性低下(振動数低下)傾向も認められる。
- 原子炉建屋の地震応答解析モデルは、3.11地震及び4.7地震の観測記録(固有振動数)に適合する初期剛性の低下を考慮しているが、下図のとおり、建設以降の地震履歴の蓄積を踏まえた地震応答解析モデルとして策定されている。なお、初期剛性の低下が耐震壁の終局耐力に影響しないことを確認している。

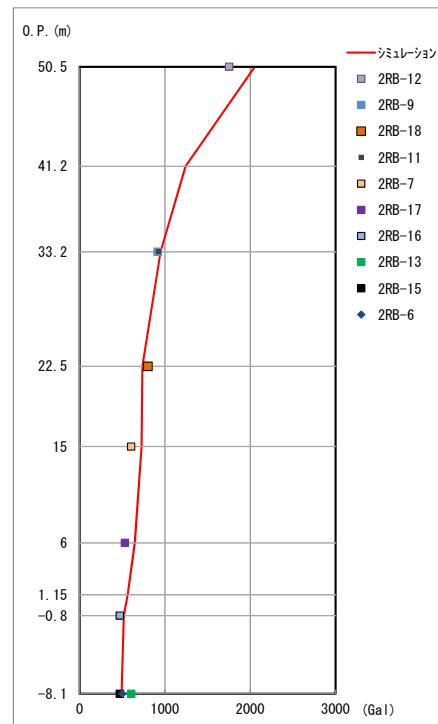
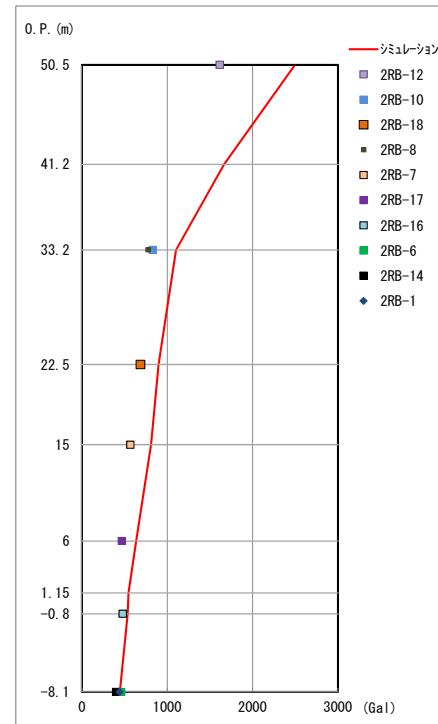
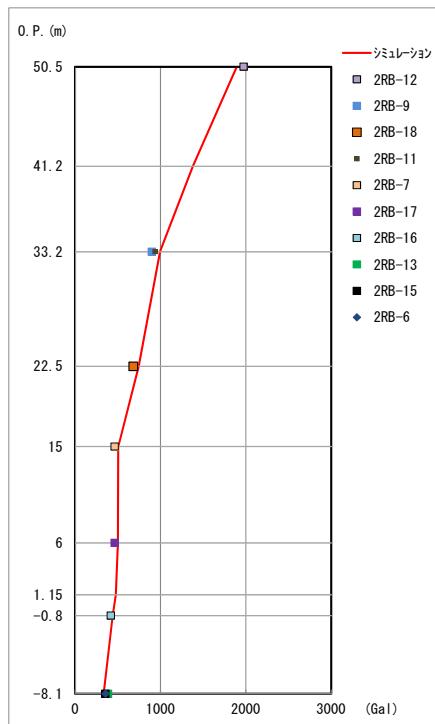
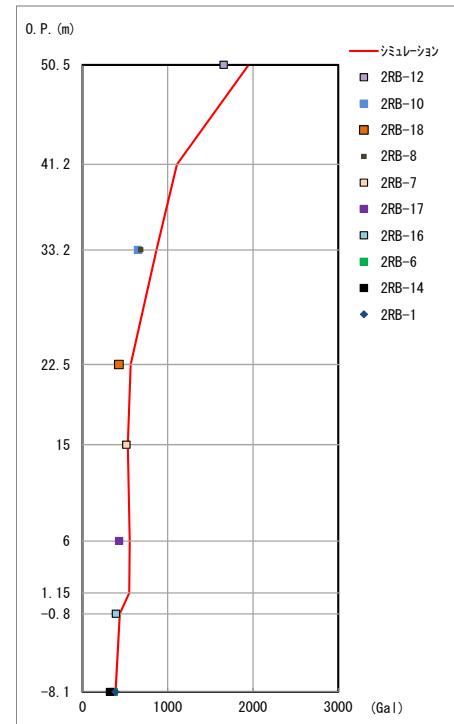
女川2号機原子炉建屋の最大加速度分布の比較

➤ 最大加速度分布の比較では、3.11地震及び4.7地震とも概ね各階の観測記録の傾向を捉えている。

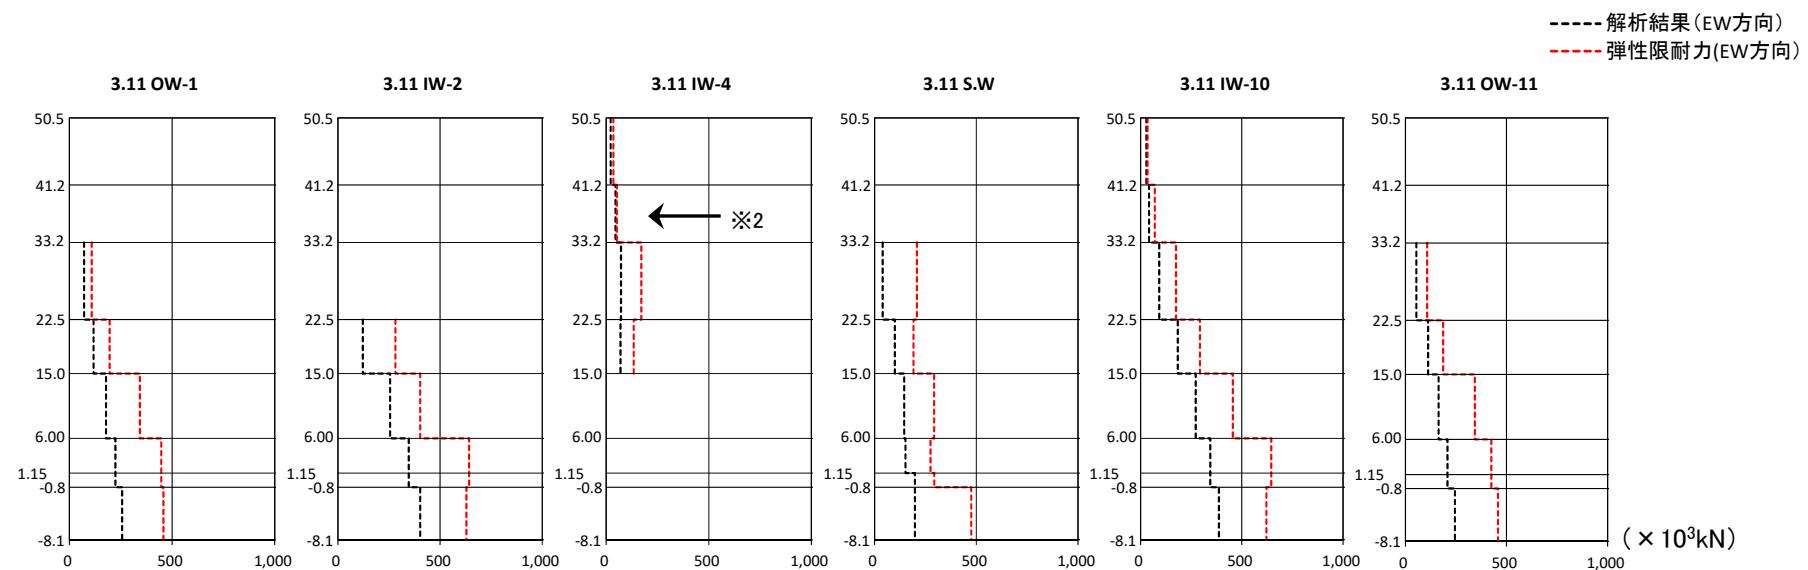
女川2号機原子炉建屋 各軸のせん断力
シミュレーション解析結果(3.11地震 EW方向)

▶ 地震応答解析により得られた各階各軸のせん断応力と、設計配筋量によって負担できるせん断応力(弹性限耐力※1)とを比較した結果、鉄筋については弹性範囲であるが、地上3階(EW方向)で比較的裕度が少ない結果であった(比率:0.89※2)ことから、念のため詳細な検討を行っている。

オペフロ上部の比率(各要素のせん断力／弹性限耐力)の最大値(EW方向)	3.11地震 : 0.89	4.7地震 : 0.61
-------------------------------------	---------------	--------------

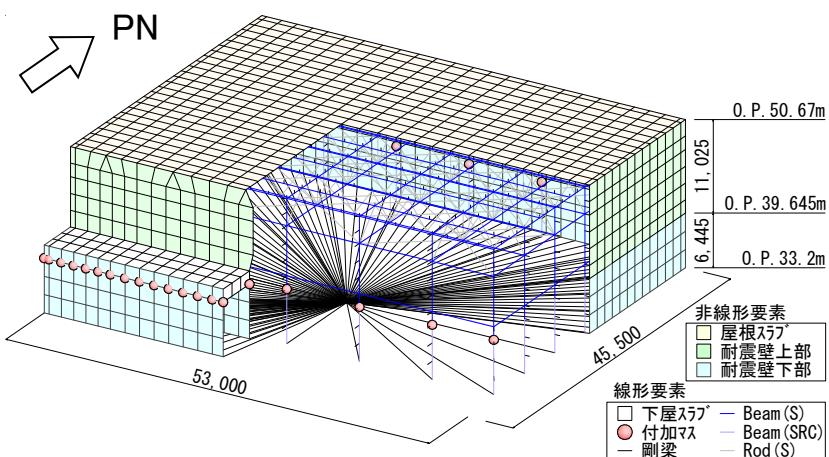
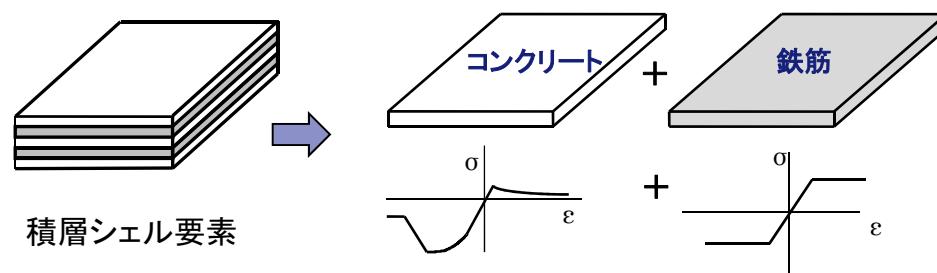
2号機原子炉建屋 3次元FEM非線形モデル
(地上3階より上部をモデル化)

- 層せん断力と弾性限耐力の比較において、比較的裕度の少ない地上3階から上部について、より詳細な3次元FEM非線形解析を行い、鉄筋の健全性を確認した。
- 鉄筋の最大引張ひずみ 676μ は、降伏ひずみ(1680μ)*を下回っており、耐震壁の鉄筋は弾性範囲であった。

* 使用鉄筋はSD345であり、降伏ひずみは降伏点応力度(345N/mm^2)とヤング係数($2.05 \times 10^5\text{N/mm}^2$)から算定したもの。

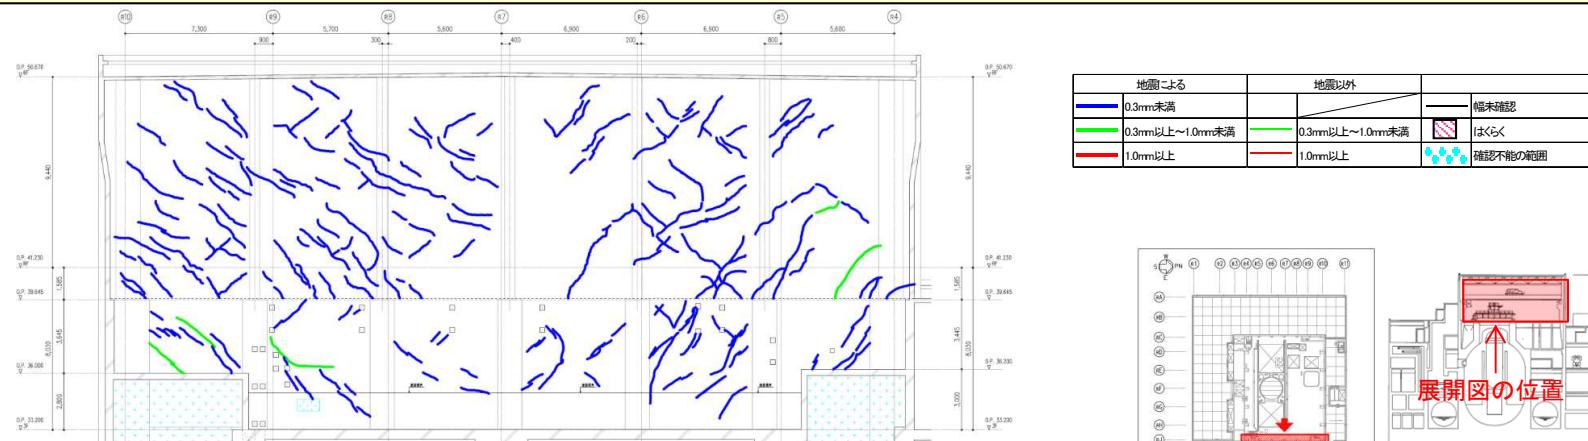
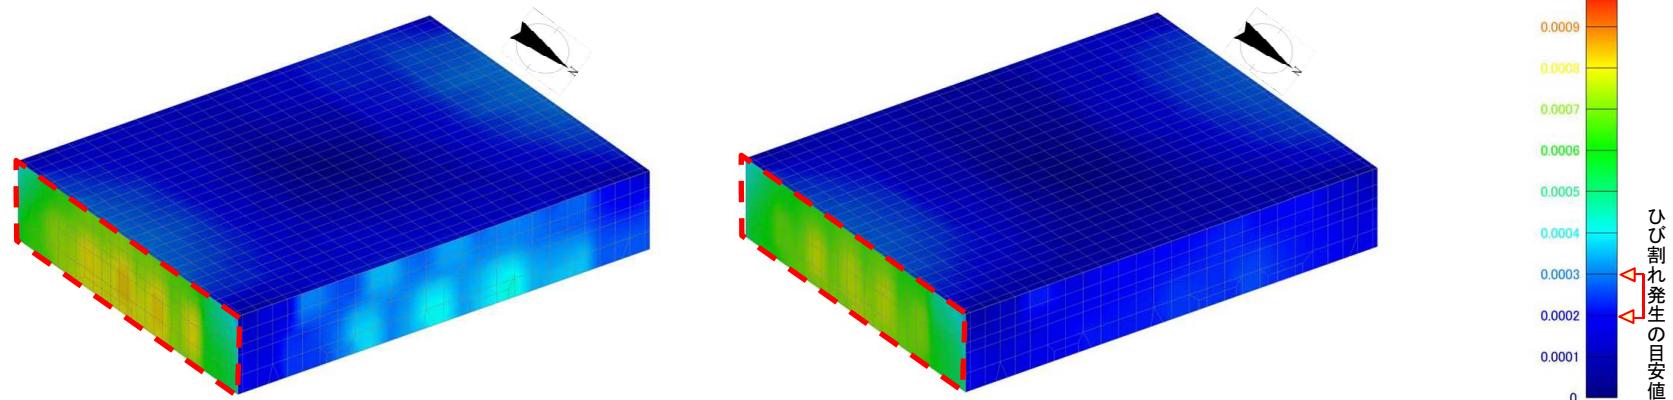
■ 解析結果と点検結果の比較(地上3階より上部の例)【C: 詳細検討】

- 解析結果による面内せん断ひずみは、ひび割れ発生の目安値を上回っており、点検結果においてひび割れが多く見られることと整合している。
- 面内せん断ひずみの最大値は 0.83×10^{-3} であり、評価基準値である 2.0×10^{-3} を下回っている。

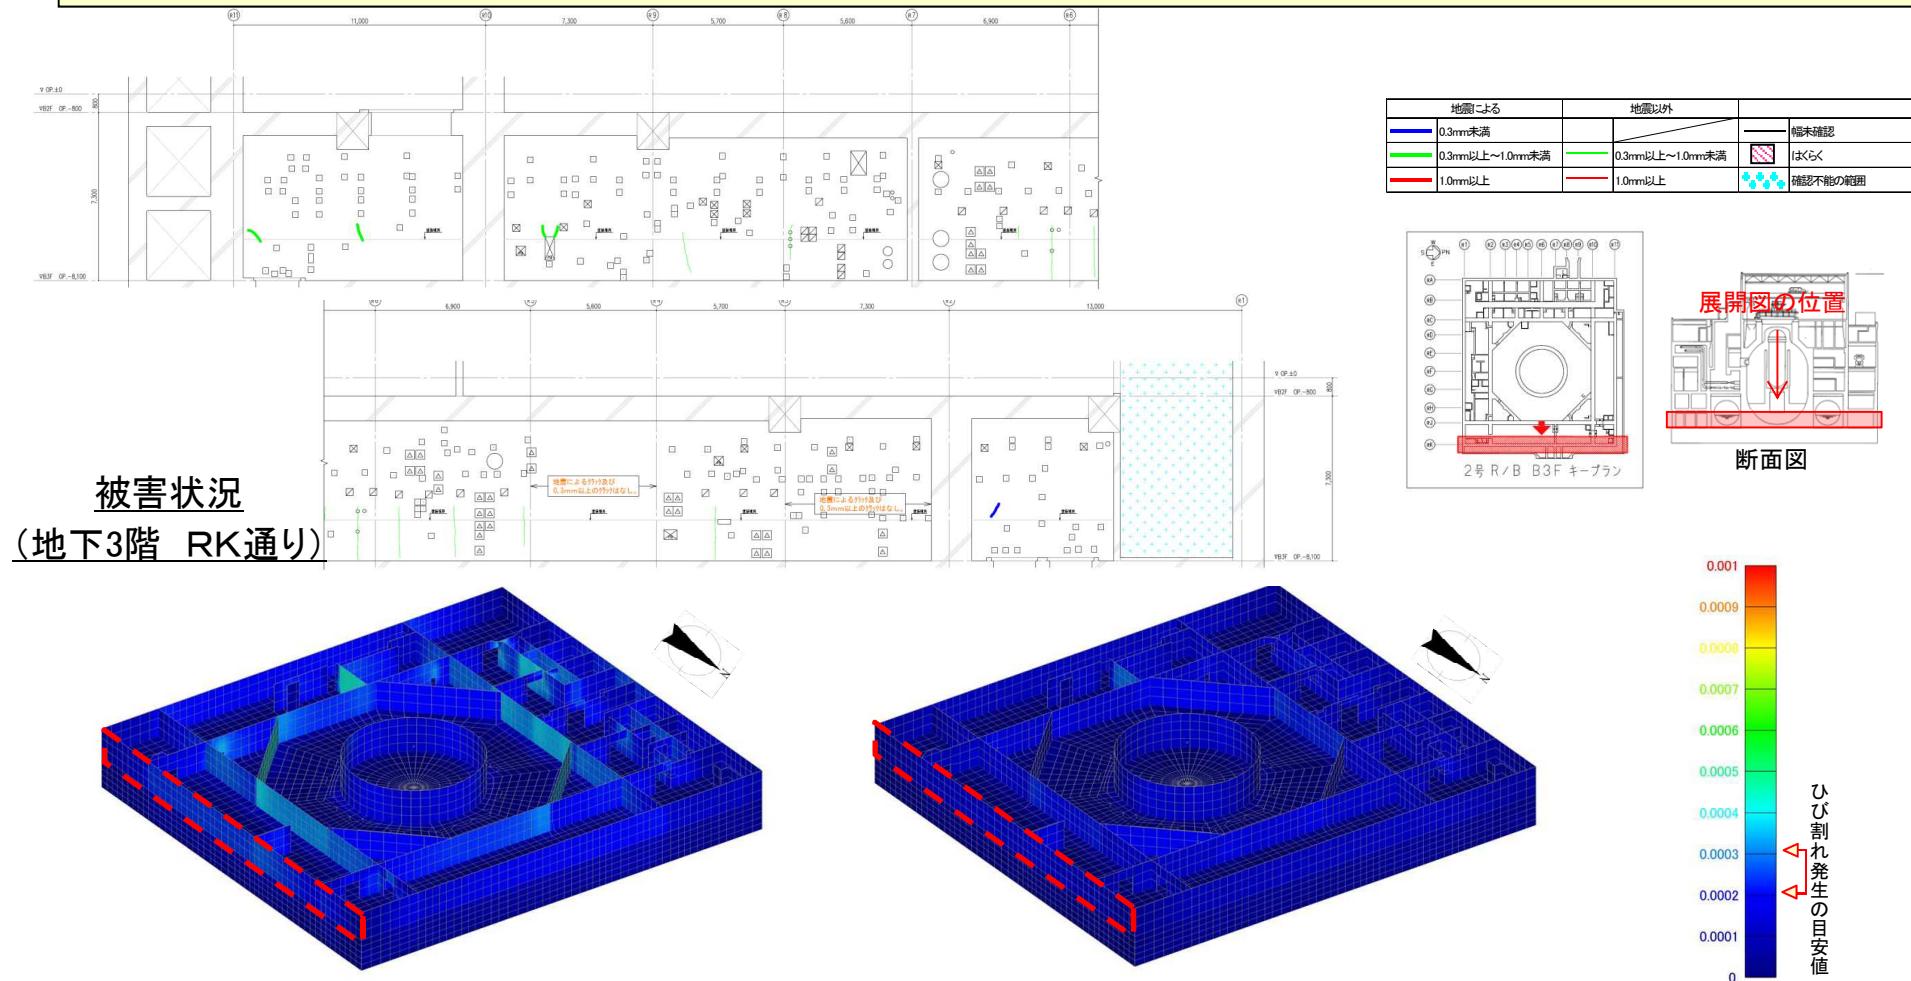
■ 解析結果と点検結果の比較(地下3階の例)【C: 詳細検討】

- 解析結果による面内せん断ひずみは、ひび割れ発生の目安値程度であり、点検結果においてひび割れが若干確認されていることと整合している。

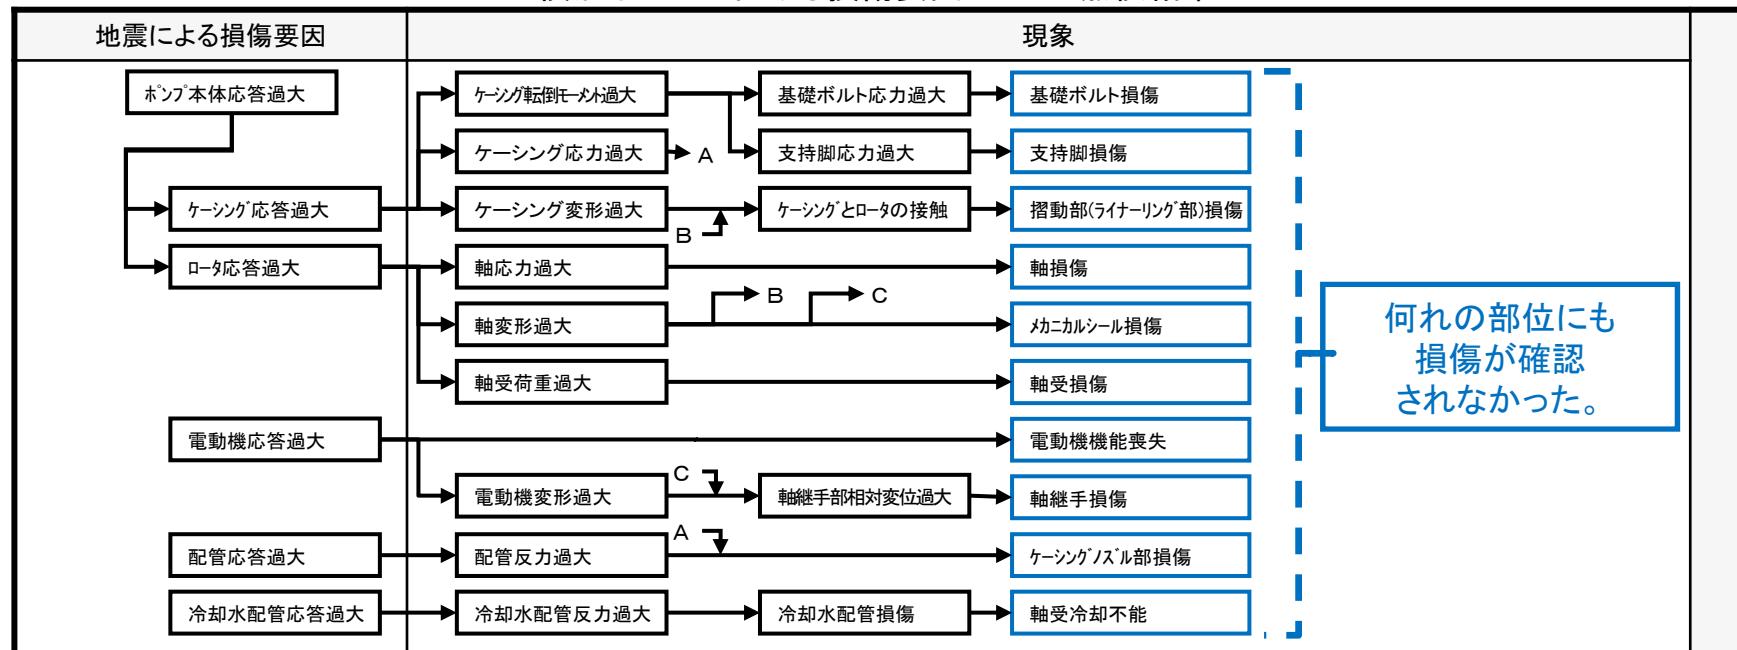
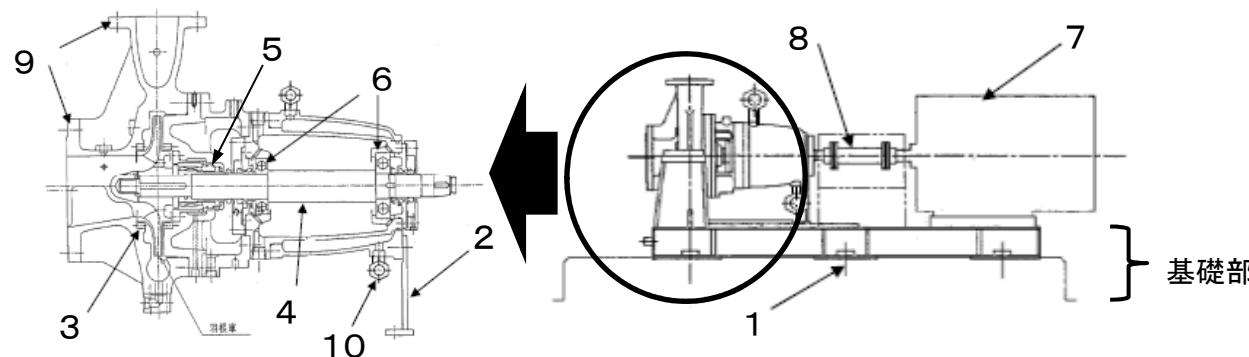
横形ポンプにおける損傷要因モードと点検結果

▶ 基本点検にて損傷が確認されなかった機器として、横形ポンプの例を以下に示す。

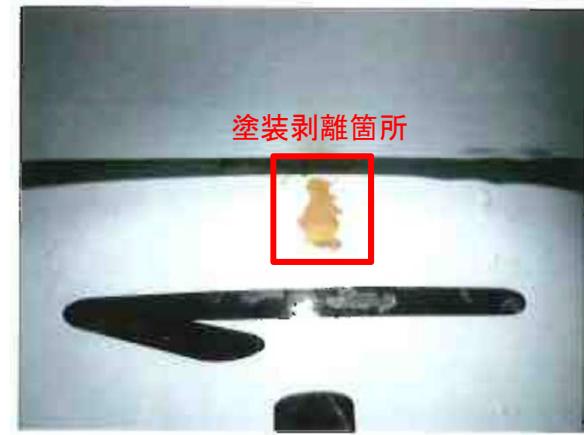
②の矢視
(サポート斜め下から)

外観目視点検を実施したところ、非常用ガス処理系統配管に配管サポートとの擦れによる塗装剥離を確認した。

地震時の揺れにより、配管と配管サポートの擦れによる塗装剥離が発生したと考えられる。

塗装剥離箇所に対して補修を実施した。

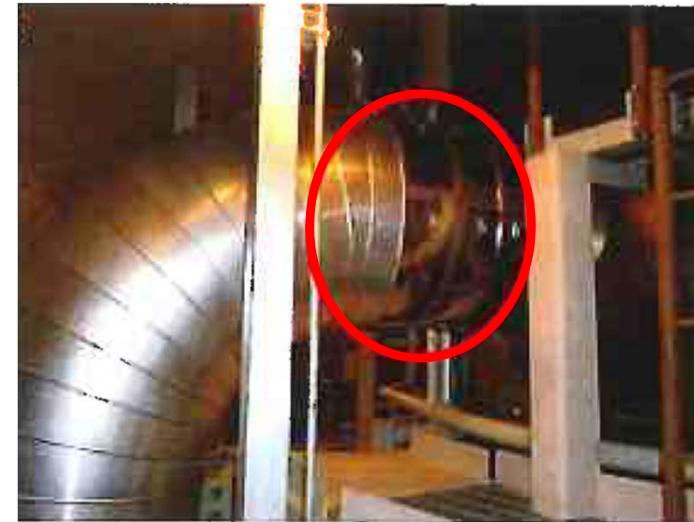
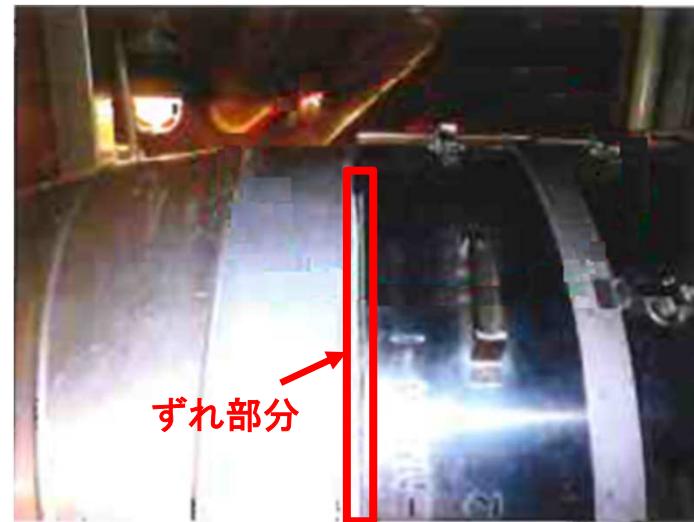
- 事象(配管保温外装カバーのずれ)
外観目視点検を実施したところ、主蒸気系配管の保温外装カバーがずれていることを確認した。
- 所見
地震時の揺れにより、配管から保温外装カバーがずれたと考えられる。
- 対応内容
ずれた保温外装カバーを元の位置に復旧した。

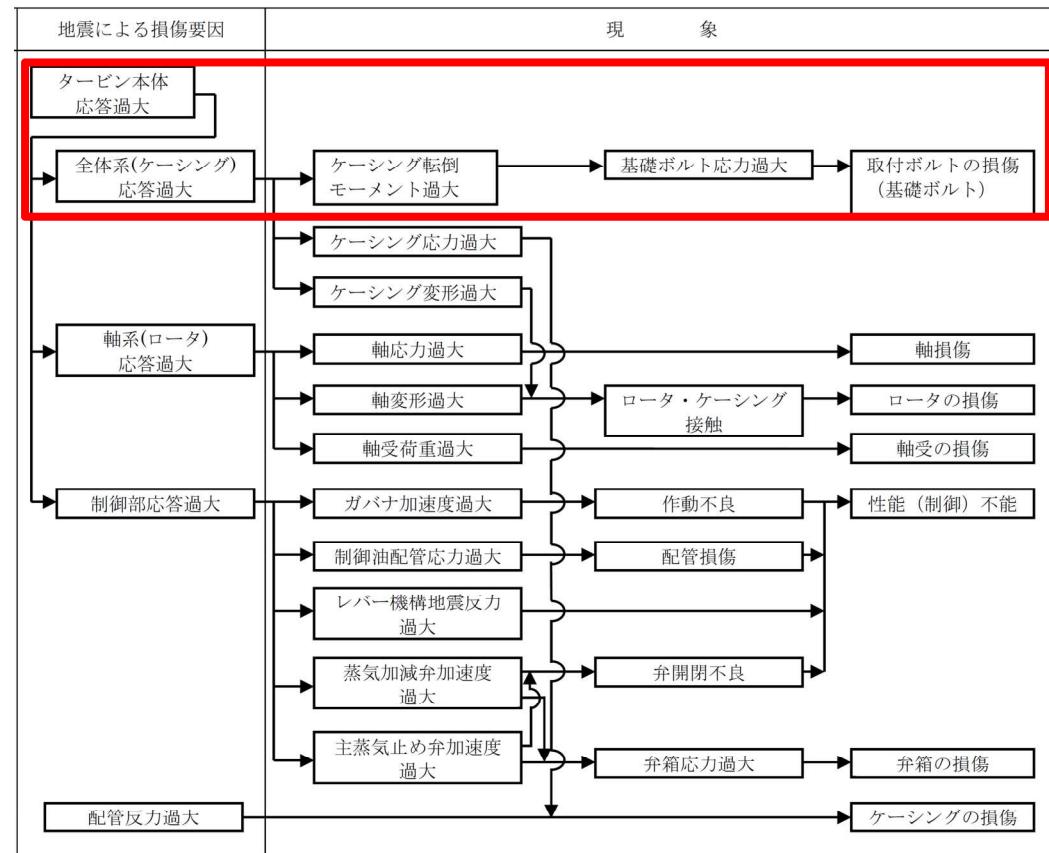
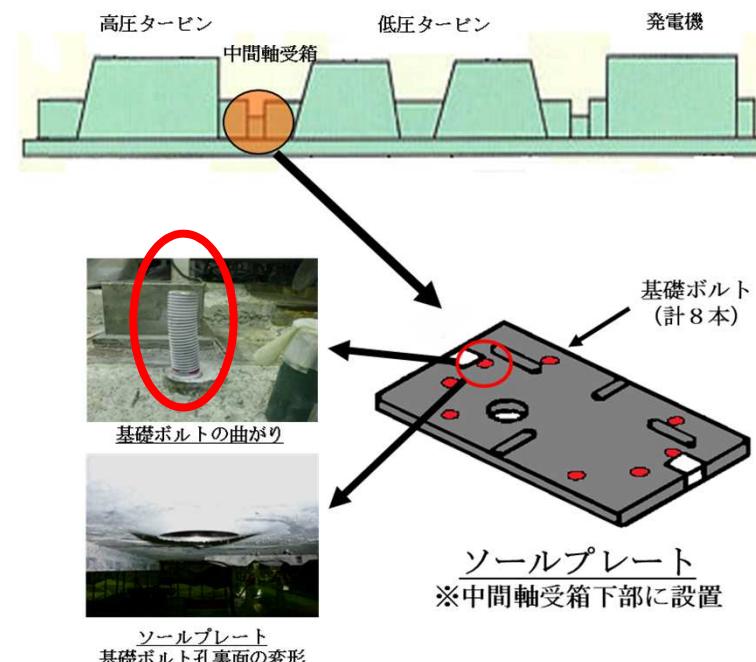
主タービンにおける損傷要因モード

- 主タービンに対する地震による損傷要因として、タービン本体の応答が過大となり、それによる荷重の伝達・影響によって基礎ボルトの損傷が想定されることを分析した。
- これに対して、地震後の主タービンに対する点検結果として、中間軸受箱の基礎ボルトの曲がりを確認しており、事前に想定した損傷要因分析結果と整合していることが確認された。

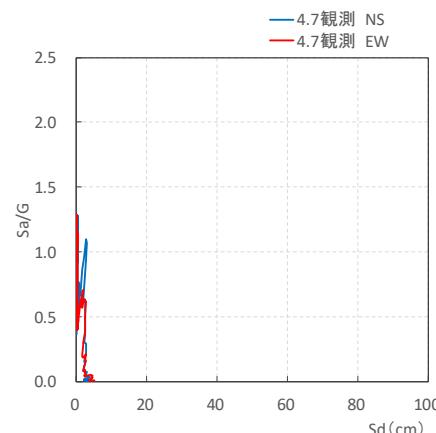
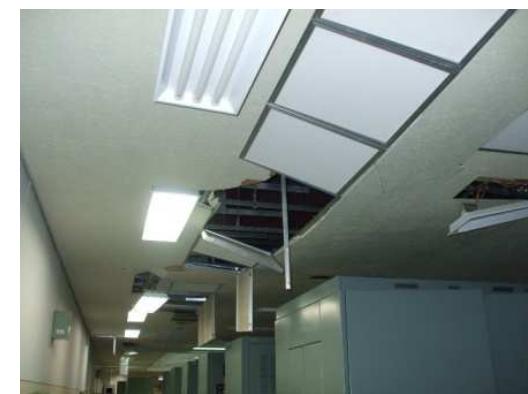
天井の被害例(3.11地震時中央制御室)

被害の分類	影響の大きい構造物例	被害の例	設計上の考慮
加速度による被害 (パルス的な揺れによる)	・天井や照明器具	・中央制御室の天井や照明のルーバーの落下	・天井の撤去 ・天井、照明の取り付け部の補強
変形による被害 (変形を生じる力による)	・各建屋の構造体(耐震壁、柱等)	・建屋の耐震壁等のひび割れ、屋根トラス鉄骨部材の曲がり等	・十分な余裕のある設計 ・地震動の増大に伴い必要に応じて耐震補強を実施
繰り返しによる被害 (繰り返しの影響による)	・地盤	・地盤の液状化は確認されなかった	・地下水位低下設備による水位低下、地盤改良

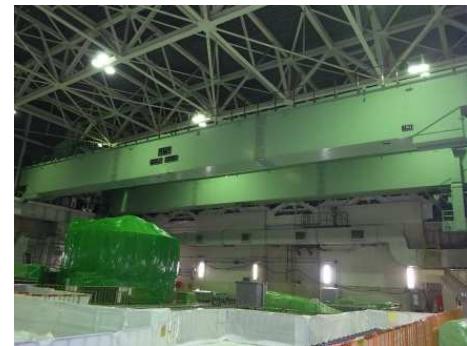
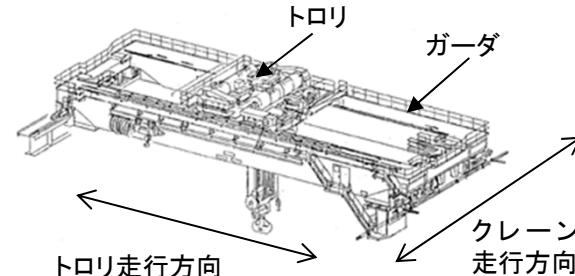
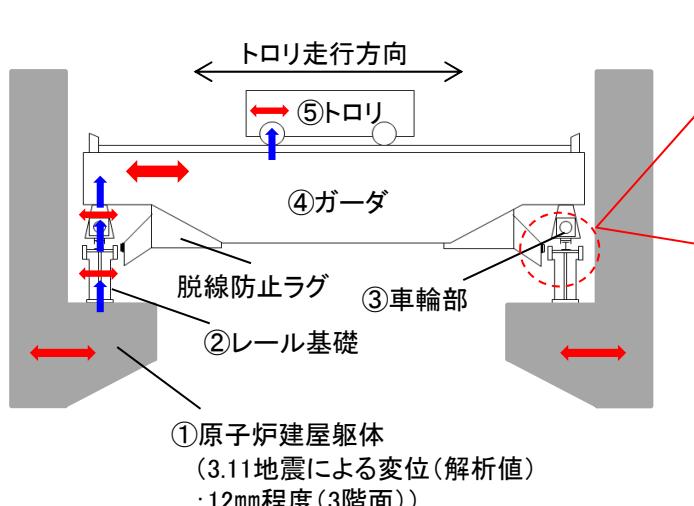
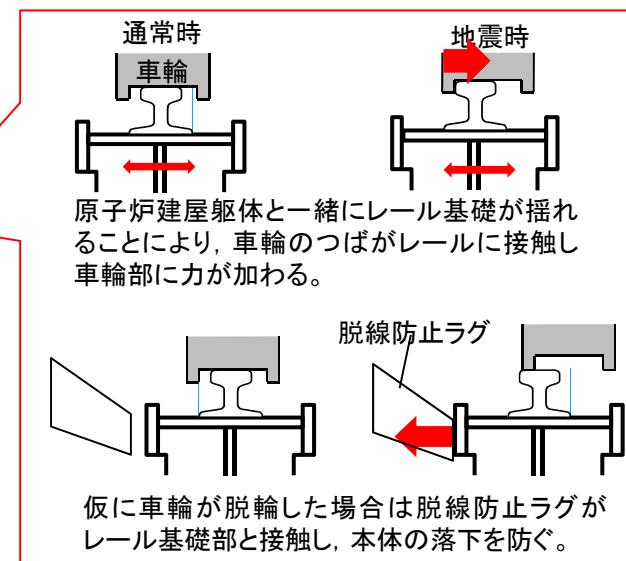
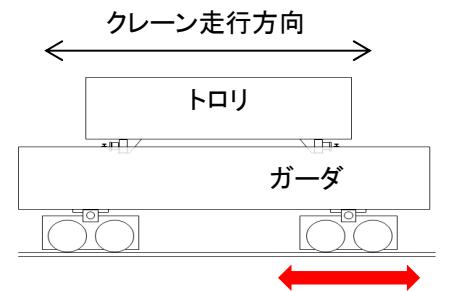
コメント回答(No.10;天井クレーン) 2/2

- 地震時にトロリ走行方向の揺れを受けた場合には、①原子炉建屋躯体→②レール基礎→③本体車輪→④ガーダ→⑤トロリの順に荷重が伝達する。力を受ける部分(ガーダ, トロリ, 脱線防止ラグ等)は損傷しないよう十分な強度を持つ設計としている。
- クレーン本体方向に揺れに対しては本体車輪が滑るため、力を受け流す。
- 吊り荷を落下させず、クレーン本体も落下しない設計となっており耐震要求を満足する。

クレーン車輪が滑るため力を受け流す。
(最大静止摩擦力以上の力はかかるない)

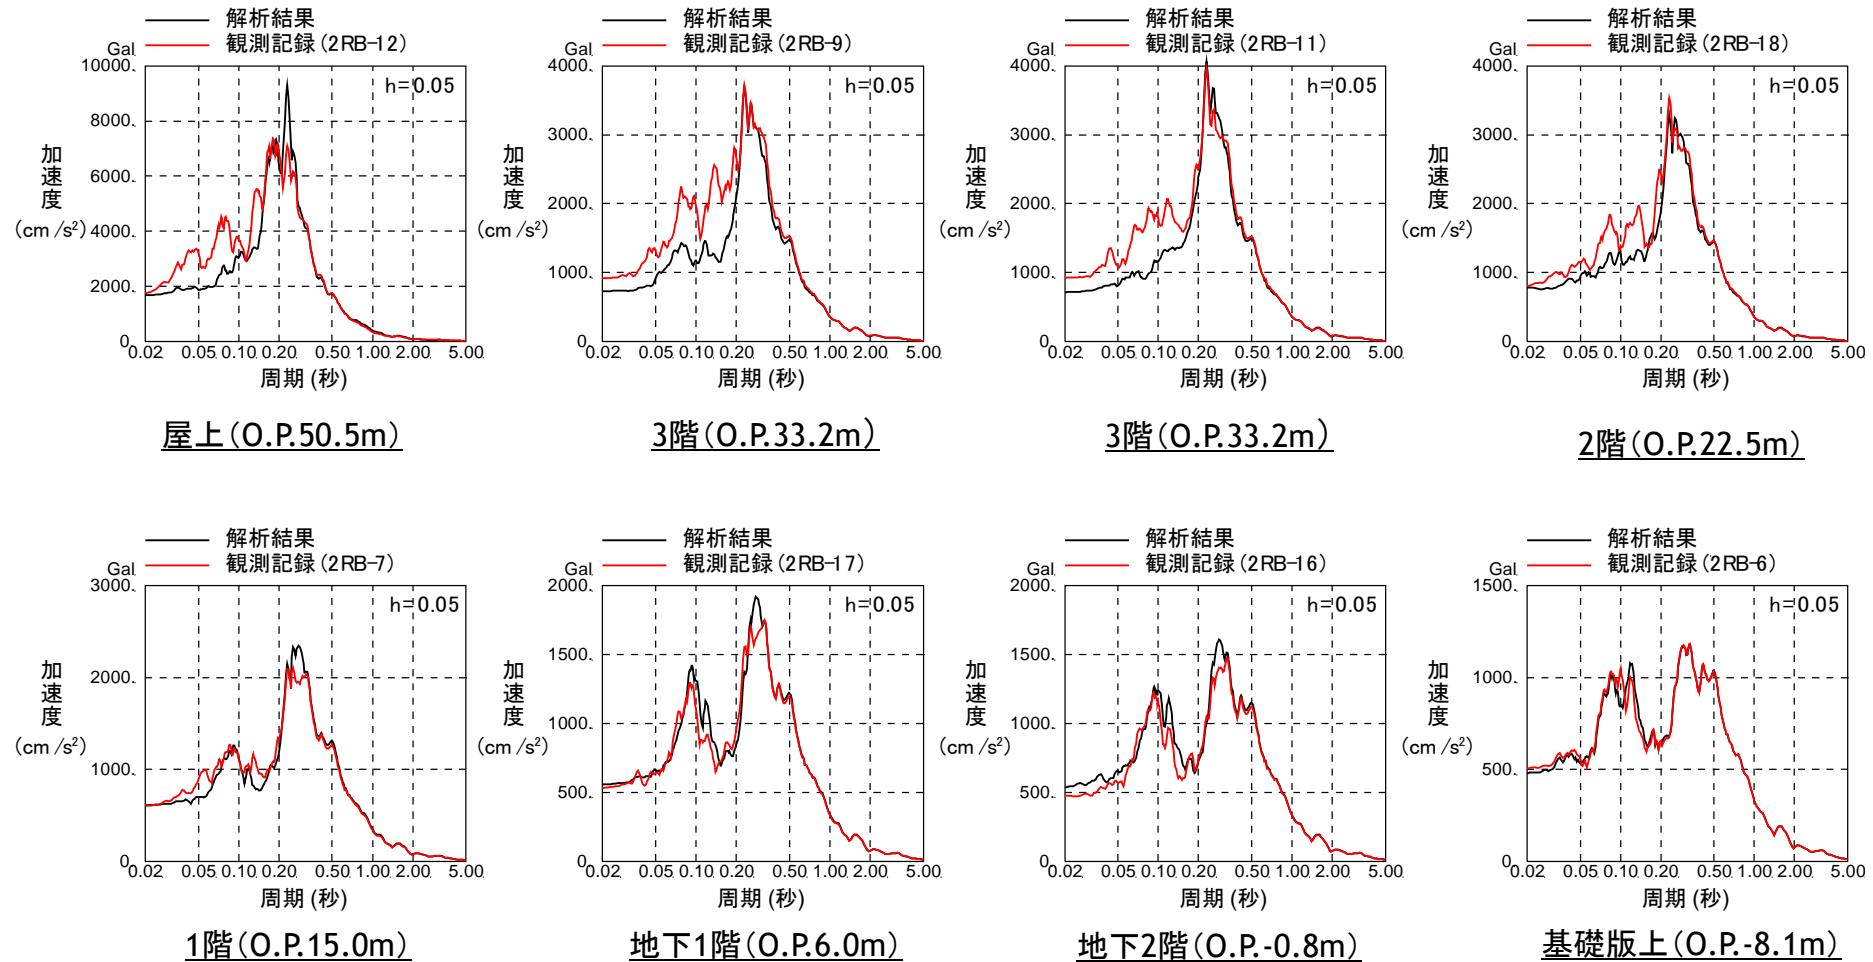
建屋全体3次元FEMモデルによる3.11地震のシミュレーション解析結果(NS方向)

- 解析結果は、観測記録の卓越周期および振幅の傾向を捉えており、建屋全体3次元FEMモデルは地震時の建屋応答を再現できている。

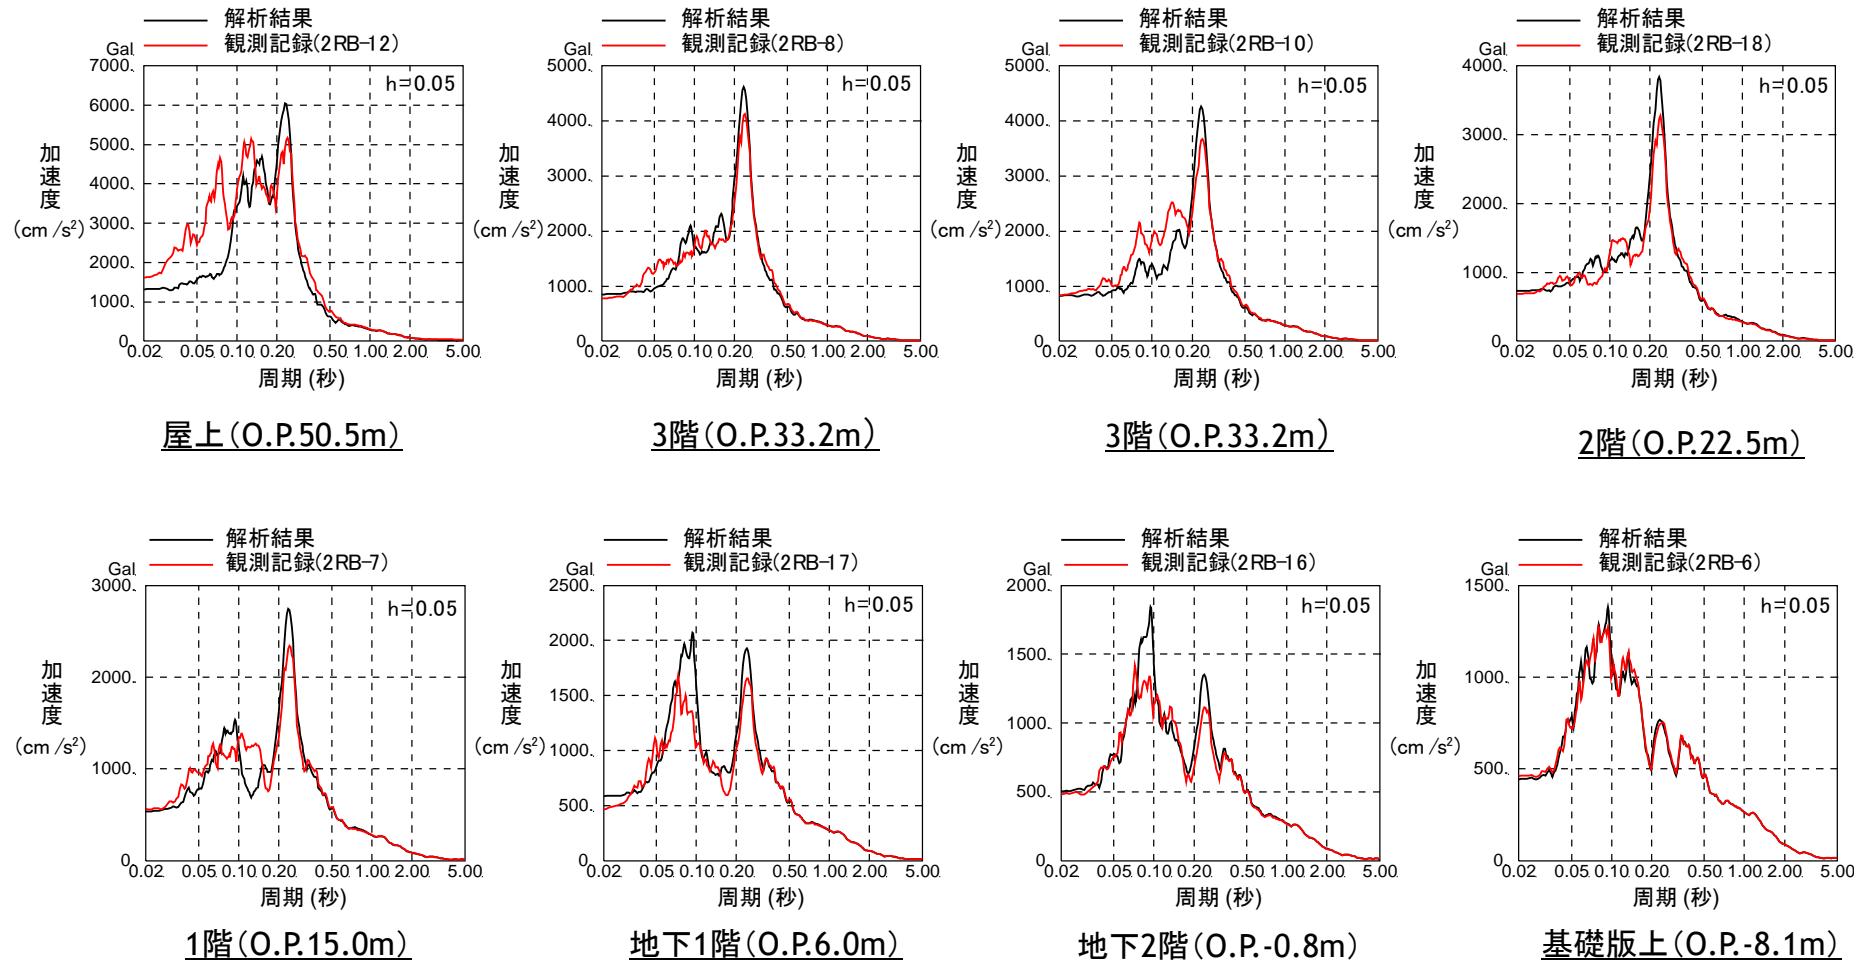
建屋全体3次元FEMモデルによる3.11地震のシミュレーション解析結果(EW方向)

- 解析結果は、観測記録の卓越周期および振幅の傾向を捉えており、建屋全体3次元FEMモデルは地震時の建屋応答を再現できている。

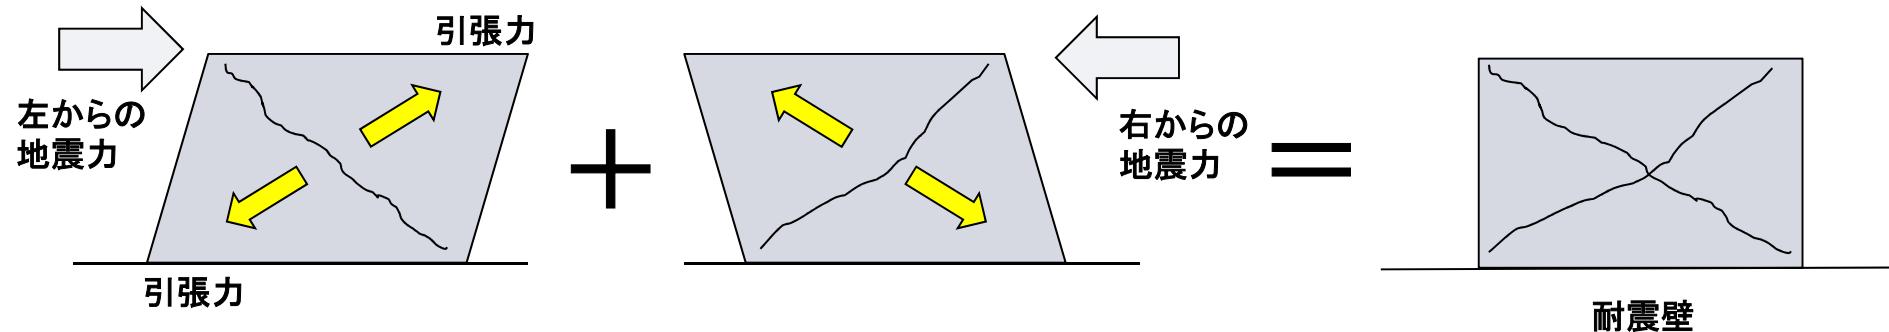
鉄筋コンクリートの耐震壁にひび割れが発生するメカニズム

コンクリートは引張力に弱いため、壁には引張力により斜め方向のひび割れが発生

X型のひび割れとなる

水平力により耐震壁に変形が生じると、引張力によって斜め方向のひび割れが発生

変形が増大すると、ひび割れ幅も増大

ひび割れ幅により被災度を評価することができる
