# 令和5年度第3四半期温排水影響調査に係る 欠測の経緯と今後の対策について

令和5年10月11日（水）に女川湾における温排水影響調査を行っていたところ、直読式総合水質計（以下、水質計）を亡失し、沖合4点のデータを欠測する事態となったことから、その経緯と今後の対策について報告するもの。

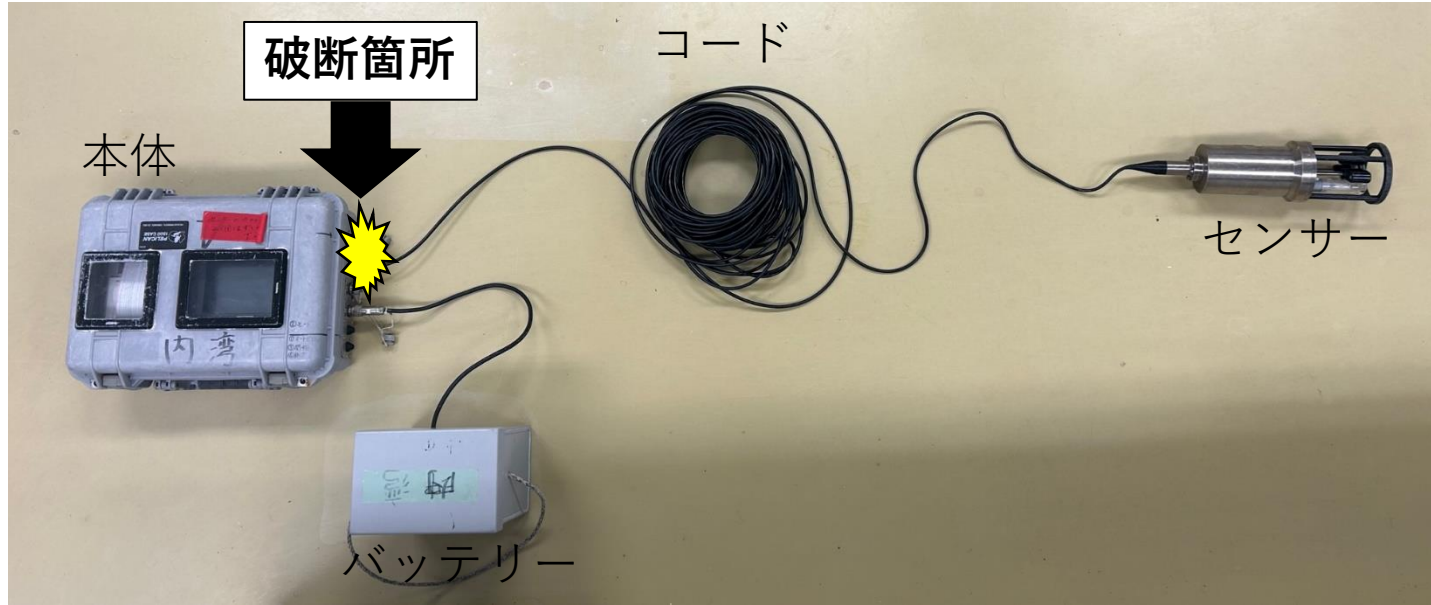
直読式総合水質計全体図

4チーム（前面、前々面、内湾、沖合）に分かれて調査を実施中、沖合チームがSt.23で海底まで降ろした水質計の引き上げ作業にとりかかったところ、何らかの障害物に引っ掛かった（図1）。コードの角度を変えながら引き上げを試みたが、その最中強く海底に引き込まれ、コードと本体の接続部分が破断してしまい（図2）、コードとセンサーを海中に亡失した（午前9時5分頃）。

なお、帰着後にバッテリーを入れ替えて検証したところ、水質計は正常に作動したことから、コードが破断した際にバッテリーに不具合が生じていた可能性が高いことが分かった。

図2 直読式総合水質計の全体図と破断箇所

今回の事故は、海底の何らかの障害物にセンサーが引っ掛かってしまったことが原因と考えられる。今後は、このような事態を引き起こさないよう、魚探による海底の起伏の十分な事前確認を行うとともに、センサーが海底に付いたら直ぐに引き上げることなど、海中及び海底の状態を十分確認した上で調査を行う。

また、他チームからバッテリーを受け取っていただければ欠測を防ぐことができたことから、今後、もし今回と同じような状況になった場合、あるいは機器の故障が生じた場合は、他チームから代替機器を一式で受け取り欠測が生じないようにする。
