# 女川原子力発電所の状況について

2025年1月31日  
東北電力株式会社

#### (1) 2号機における移動式炉心内計装系の点検結果に係る原因と対策について

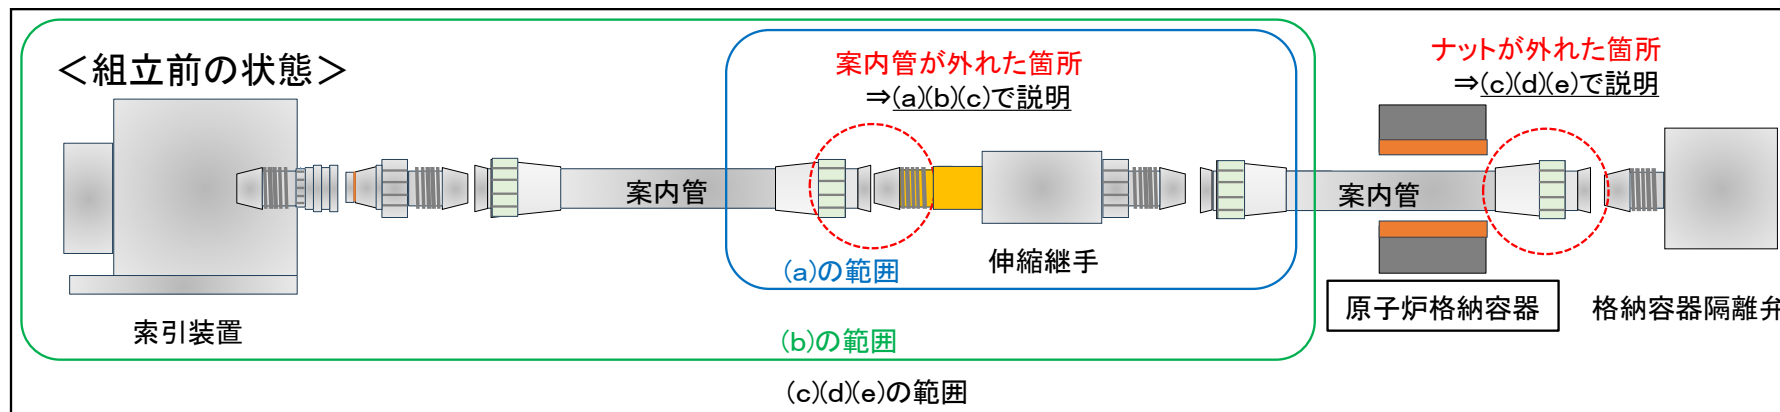
- 本事象が発生した推定メカニズムは、次の5つのとおり。((a)～(e))

#### (a) 伸縮継手と案内管の接続部におけるナットの締め付け不足

- 案内管は、伸縮継手と接続する際に伸縮継手側をしっかりと固定しながらナットを締め付けないと、ナットと伸縮継手が供回り(同時に回転)してしまう可能性がある構造※5であった。
- 案内管については、2024年5月に交換作業を行っており、伸縮継手と案内管の接続を行う際、伸縮継手側をゴムシート養生の上から工具で固定してナットの締め付けを行ったが、ゴムシート養生の滑りにより伸縮継手側の固定が不十分となったため、案内管側と伸縮継手側の接続部が供回りしてしまい、ナットの締め付けが不足した。

#### (b) 案内管の交換作業時における接続部のナットの緩み

- 案内管は伸縮継手側と反対側にも接続部があり、一方の締め付けを行う際にもう一方の接続部のナットが緩む方向に力が加わる可能性のある構造※5であった。
- 案内管の交換作業において、伸縮継手側と反対側の接続部の締め付けを行ったところ、伸縮継手と案内管の接続部のナットが緩んだ。

#### (c) 伸縮継手と案内管の接続部の外れ

- 前項(a)(b)により、ナットの締め付けが不足した状態で、「原子炉停止中から原子炉起動時」の各段階における移動式炉心内計装系の動作確認等で生じた振動により、ナットの緩みが進展し、伸縮継手と案内管の接続部の外れに至った。

#### (d) 移動式炉心内計装系検出器の逸脱、停止

- 伸縮継手と案内管の接続部が外れた箇所から、外に出た当該検出器のケーブルが、原子炉格納容器内のグレーチング※6等に引っ掛かったことで、引き抜き動作時に当該検出器の停止に至った。

- (e) 移動式炉心内計装系検出器ケーブルの曲がり, 案内管と原子炉格納容器貫通部フランジ継手の接続部のナット外れ
- 停止した当該検出器を手回しで引き抜く際, 当該検出器またはケーブルの引っ掛かりによりケーブルに力が加わったことで曲がりが生じたとともに, 案内管に荷重がかかったことで案内管と原子炉格納容器貫通部のフランジ継手の接続部のナットも緩んで外れた。

| 事象発生の原因 | 再発防止対策 |
|---|---|
| <p>(a) 移動式炉心内計装系の案内管の締め付け作業に関する作業手順に以下の項目が明記されていなかった。</p> <ul style="list-style-type: none"> <li>i. 伸縮継手と案内管の接続作業を行う際の締め付け方法に関する留意点。</li> <li>ii. 継手接続作業において、締め付け時に緩み方向の力が発生する可能性のある箇所に関する注意事項。</li> </ul> <p>(b) 移動式炉心内計装系の案内管の締め付け作業後に、締め付け状態の確認を行っていなかった。</p> <p>(c) 作業員は締め付けが不十分となる可能性がある構造であることを、十分に理解していなかった。</p> | <p>(a) 施工者が実施する移動式炉心内計装系の案内管の締め付け作業に関する作業手順について、確実に固定し、供回りや締め付け時に緩み方向の力が発生することを防止する手順とし、この手順を当社が承認する。</p> <p>(b) 締め付け作業後に接続部のトルク管理を実施し、確実に締まっていることを確認する。また、これらの作業には当社が立会い、締結状況を確認する。</p> <p>(c) 上記手順の改正については、作業を担当する作業員への周知を行うとともに、今回の事象について作業責任者への教育資料に事例として記載を行い、継続的に注意喚起を行う。</p> <p>(水平展開)<br/>当社としては、本事象の重要性を踏まえ、各種工事における締め付け作業について、継続して確実な施工管理に努めていく。</p> |
