２０２２年１１月１７日

東北電力株式会社

女川原子力発電所の状況について

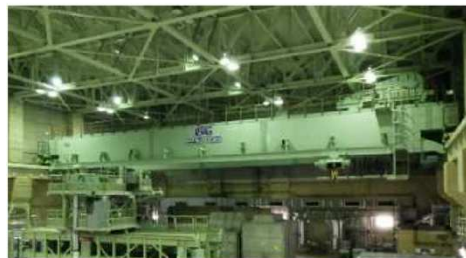
天井クレーン全景（写真）

- 2022年5月に実施した天井クレーン※1の定期点検において、クレーン走行部の支持台座にき裂が発生していることを確認した。
- 状況を確認するため、同年7月から8月にかけて詳細点検を実施した結果、合計8カ所のき裂※2を確認した。
- このき裂は2021年12月に実施した定期点検において確認されていないことから、2022年3月16日の地震の揺れにより発生したものと推定している。
- 天井クレーン（安全上重要な設備）のき裂は当該設備を使用していない期間（機能が要求されない期間）に発生した事象であること、また、天井クレーン本体の落下防止機能および燃料の落下防止機能に影響がないことを確認している。
- 今後、準備が整い次第、支持台座の交換等を行う。

※2 き裂の大きさは、最大で長さ約60mm×幅約1mm×深さ約10mm

き裂が確認された部位
(クレーン走行部の支持台座)

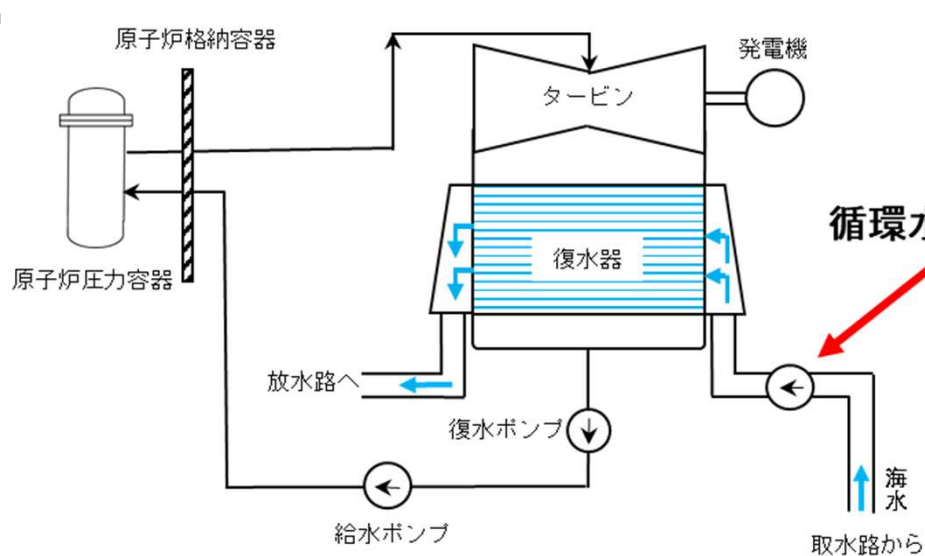
循環水系概略図

- 2022年10月20日、女川原子力発電所2号機の海水ポンプ室で実施していた耐震裕度向上工事※1において、コンクリート壁の削孔作業中に、敷設していた循環水ポンプ※2（A）の動力ケーブルを損傷させる事象が発生した。
- 循環水ポンプ（A）は、現在、第11回定期事業者検査のため停止しており、プラントの安全性に影響を与えるものではない。また、循環水ポンプ（A）の動力ケーブルは、今後、交換する予定である。
