# 女川原子力発電所の状況について

平成28年11月30日

東北電力株式会社

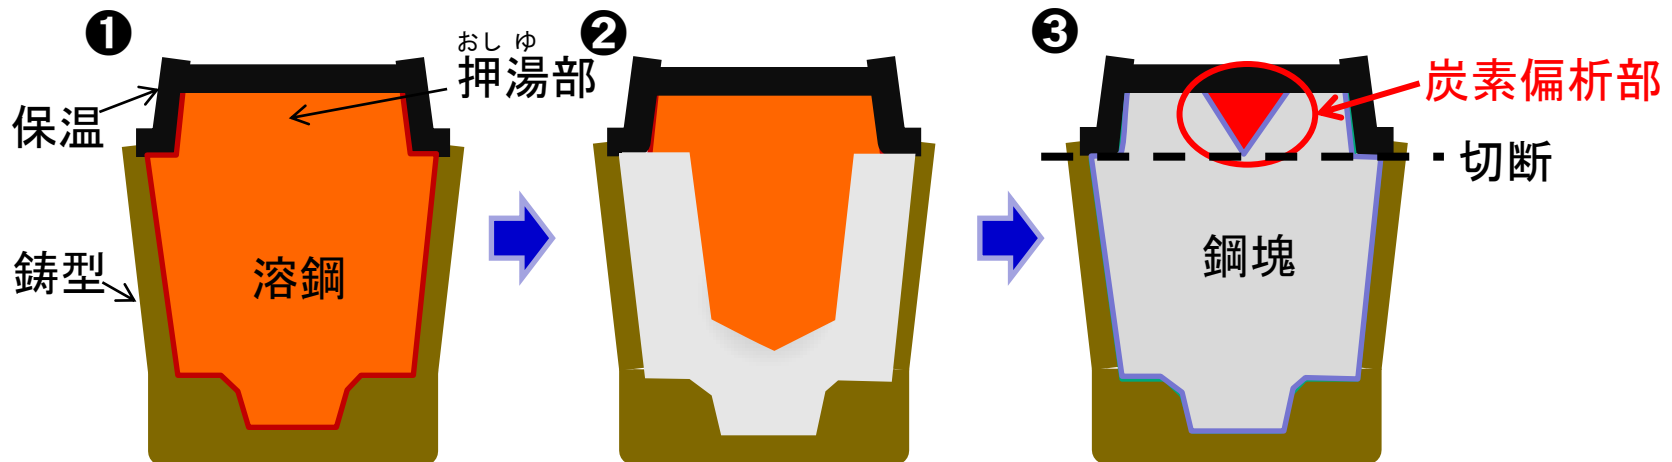
- 鍛造品は、鑄型に溶鋼を流し込み凝固してできた鋼塊から製造されるが、溶鋼が凝固する際に炭素偏析部ができる。炭素偏析部の形成過程は、以下のとおり。
  - ①溶鋼を鑄型に入れ頂部（押湯部）を保温し、押湯部が最後に凝固するよう管理する。
  - ②鑄型の外側より凝固が始まり、軸心部の炭素濃度が徐々に高くなる。
  - ③溶鋼は、最終的に押湯部が凝固し、炭素濃度の高い炭素偏析部が形成される。
- 炭素偏析部が製品表面に残存すれば、強度に影響を与えるリスクがある。
- 一般的に、炭素偏析部は凝固速度が遅い鋼塊サイズが大きいものほど生じやすく、また、凝固速度が速い鋼塊形状（鋼塊サイズが小さい、厚くない）は生じにくい。
