女川原子力発電所の状況について

平成29年2月21日

東北電力株式会社

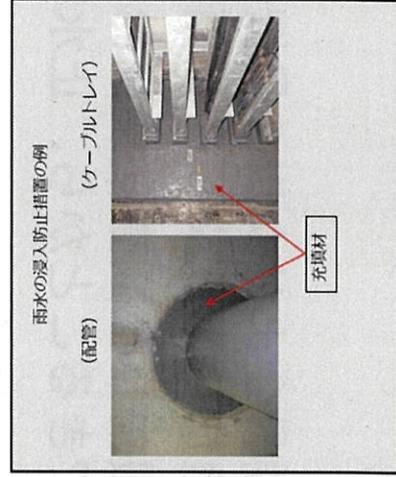
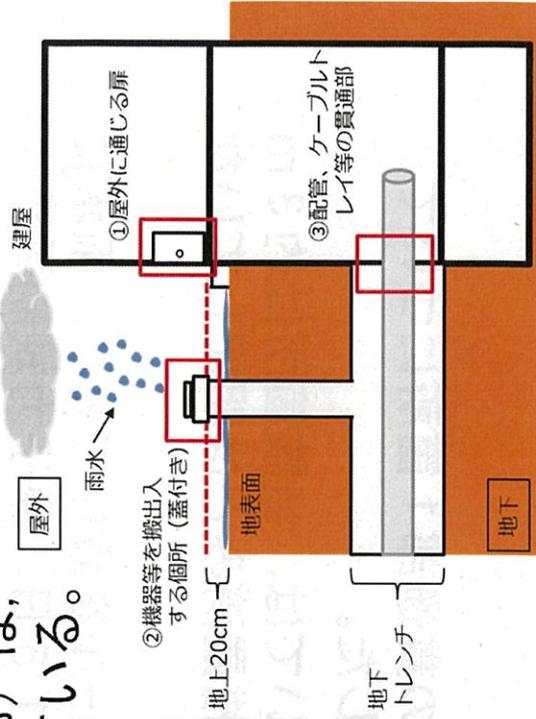
- 地表面上の貫通部 (①「屋外に通じる扉」および②「機器等を搬出入する箇所 (蓋付き)」等は、以下のとおり、雨水の浸入防止を考慮した措置がなされている。
 - ・ 建屋 (1階床面高さ) は、地表面の基準高さ※¹ に対して20cm高く設定している。
 - ・ 機器等を搬出入する箇所は、基本的に地表面の基準高さに対して20cmより高く設定している。
 - ・ 地表面から20cmまでの範囲に設置されている貫通部については、充填材等の施工による措置がなされている。
- 地表面以下の貫通部 (③配管、ケーブルトレイ等の貫通部) は、以下のとおり、雨水の浸入防止を考慮した措置がなされている。
 - ・ 充填材等の施工による措置がなされている。

※ 1 女川：海拔14.8m

建屋等の貫通部からの建屋内部への雨水の浸入を防ぐ措置が適切に実施されていることを確認し、平成28年12月26日、原子力規制委員会に報告した。
