女川原子力発電所の状況について

2019年11月 6日

東北電力株式会社

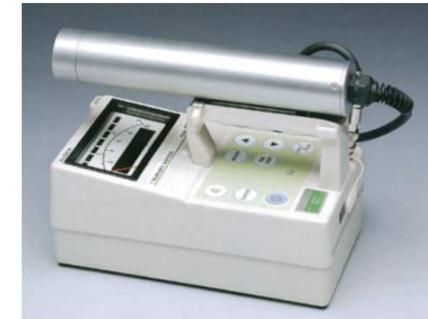
- 保安規定第102条に基づき「可搬型放射線計測器(サーベイメータ)」による代替測定を開始 (1日1回)

可搬型放射線計測器(サーベイメータ)

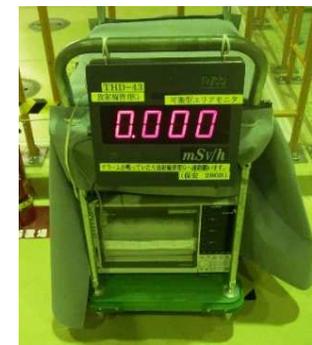
- 議論の結果、当社より「保安規定第103条に定める数量を満足しない期間が長期にわたると考える」旨を運転検査官に回答
- 保安規定違反に該当するかについて、原子力規制庁の判定結果を仰ぐこととなった
- 保安規定第103条に対する暫定措置として、当該モニタと**仮設放射線モニタ**の組み合わせによる連続測定について検討を開始

仮設放射線モニタ

- 保安規定第103条に対する暫定措置を開始
- 自治体へ情報提供
