台風19号による海水温度モニタリング装置 (発電所前面海域) 水温データの欠測について

令和元年 11月 6日

東北電力株式会社

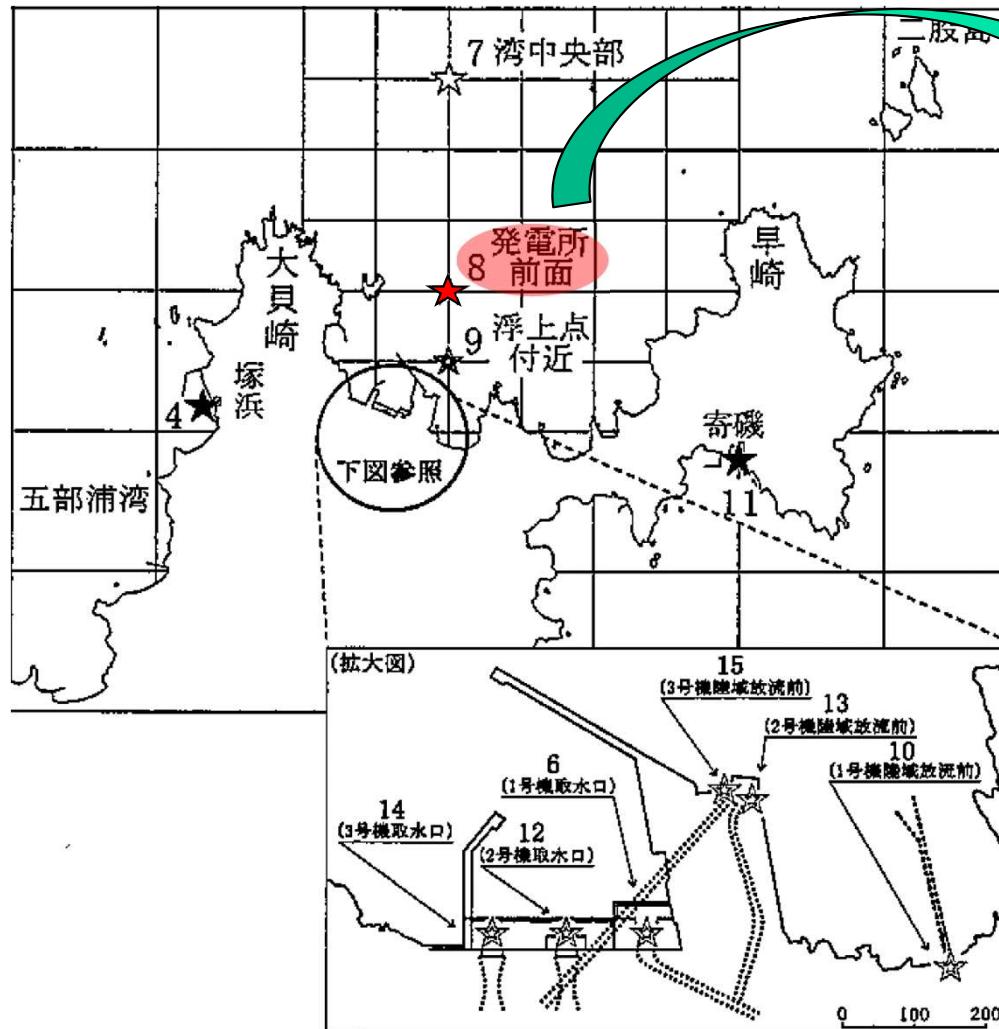
水温調査(モニタリング)位置

- ▶ 海水温度モニタリング装置の8（以下、「当該装置」という。）は、発電所前面海域に設置している。

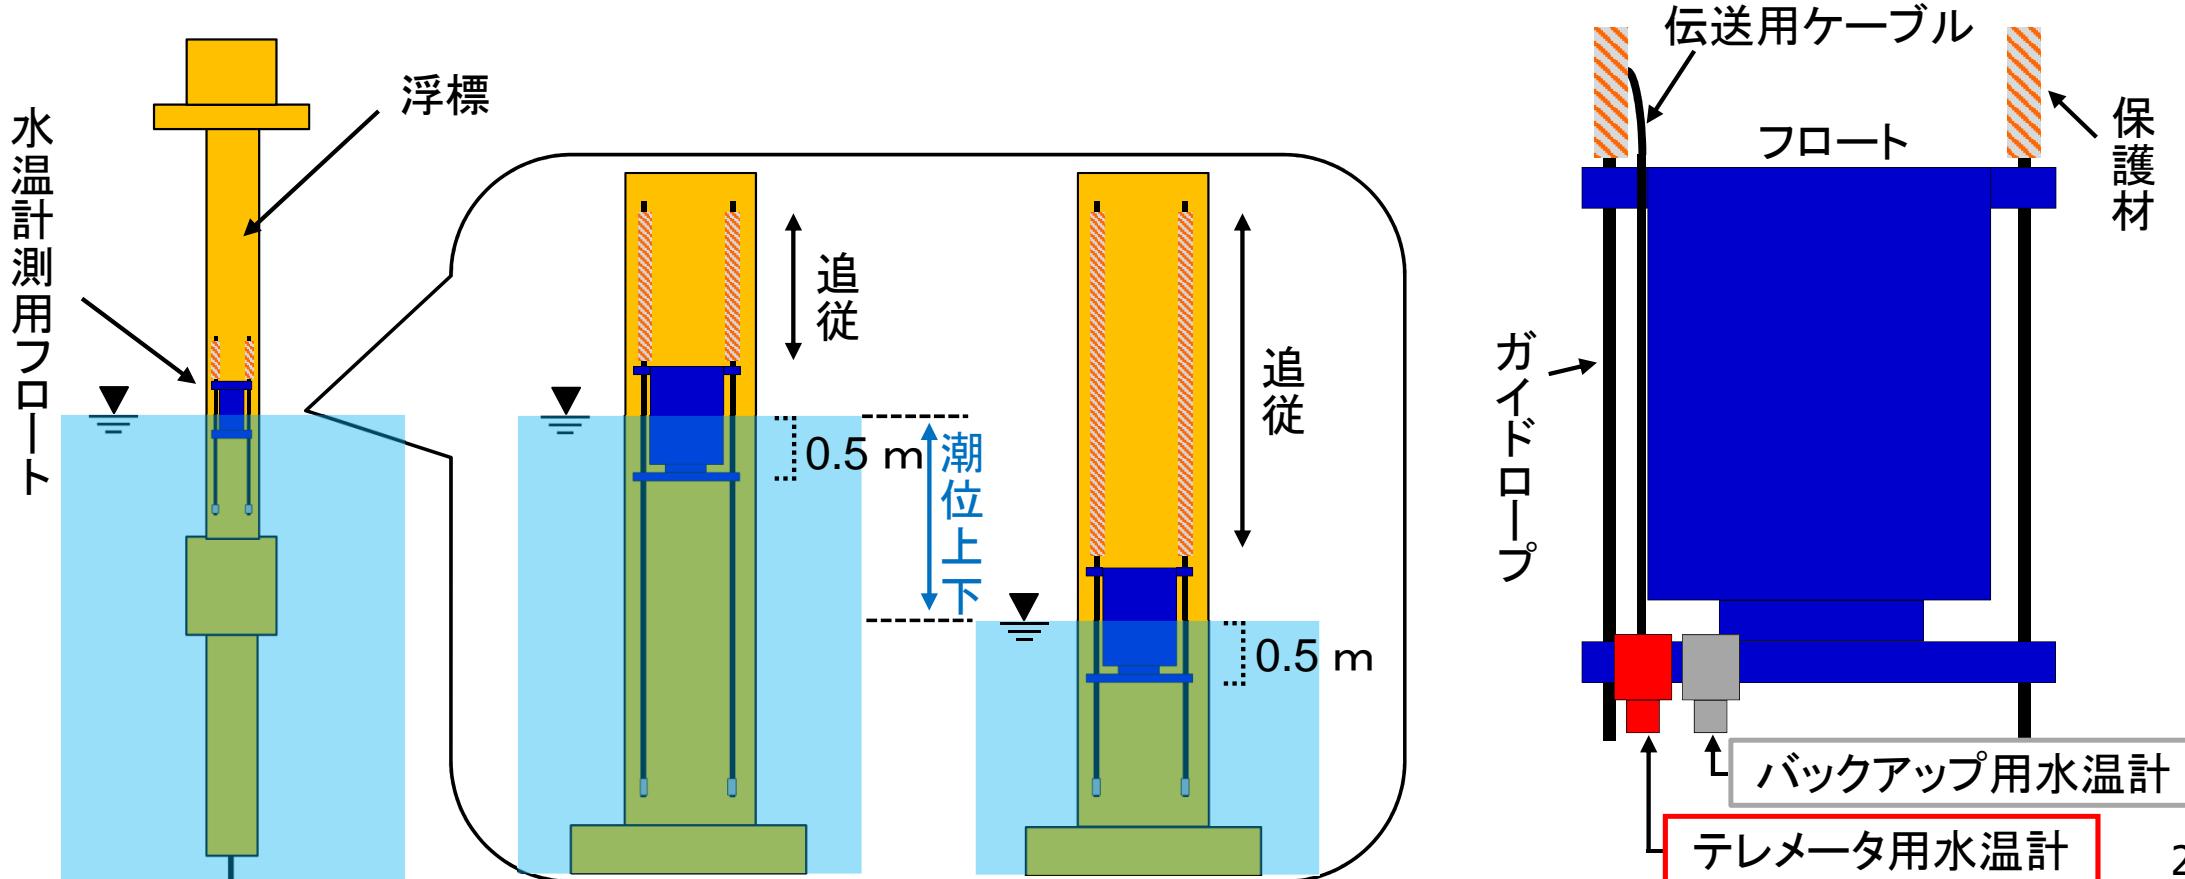
- ▶ 海水温度モニタリング装置は、温排水調査の測定データの報告に用いるため計測、データ伝送している。
- ▶ 当該装置は、発電所前面海域に浮漂を設置し、その浮漂の本体に水温計測用フロート(以下「フロート」という)を取り付け、水面下0.5mの海水温度を測定する装置である。
- ▶ フロートは2本のガイドロープに沿って、潮位に追従し上下動し水面下0.5mを維持し、海水温度を測定している。
- ▶ フロートにはテレメータ用水温計(常時伝送用)とバックアップ用水温計(メモリ式)を設置している。
