2021年5月13日
東北電力株式会社

女川原子力発電所の状況について

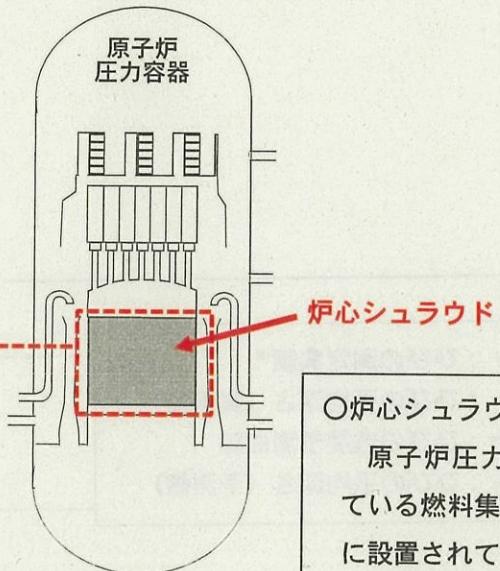
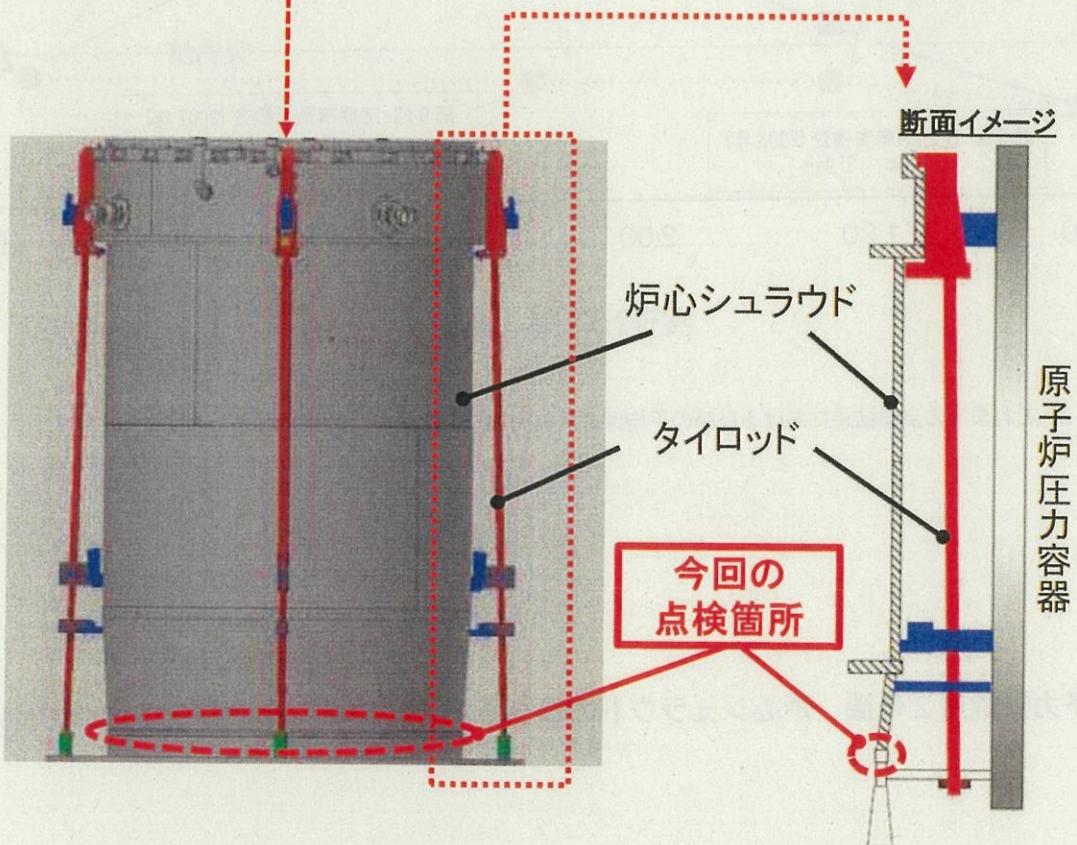
女川原子力発電所 2号機 炉心シュラウド全体概略図

**○炉心シュラウド**

原子炉圧力容器内に取り付けられている燃料集合体（炉心）を囲むように設置されている円筒状の機器。
原子炉内の冷却水が一定方向に流れるように仕切板の役割をするもの。
