令和4年3月16日福島県沖を震源とする 地震時の2, 3号機の放水口モニターの停止 事象について

令和4年6月7日
東北電力株式会社

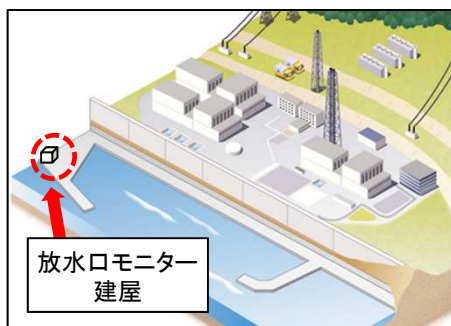
《女川2, 3号機放水口モニターの概要》

- 2, 3号機放水口モニターは、水中ポンプによって放水路の海水を汲み上げており、混合槽※1・検出槽を経て排水路へ放出する構成となっている。
- 3月16日の地震では、混合槽内のサンプル水が液面揺動したことで、「水位高」または「水位低」信号※2が発信され、水中ポンプが停止した。このため、放水口モニター※3による測定と当該データの伝送が停止したが、混合槽からの溢水・漏えいはなかった。
- 設備状態を確認後、水中ポンプを起動し、3月17日5:20(2号機)、同日 16:50(3号機)に測定およびデータの伝送を再開した。
- データの欠測期間において、放水口からの液体廃棄物および放射性物質の放出はなかった。

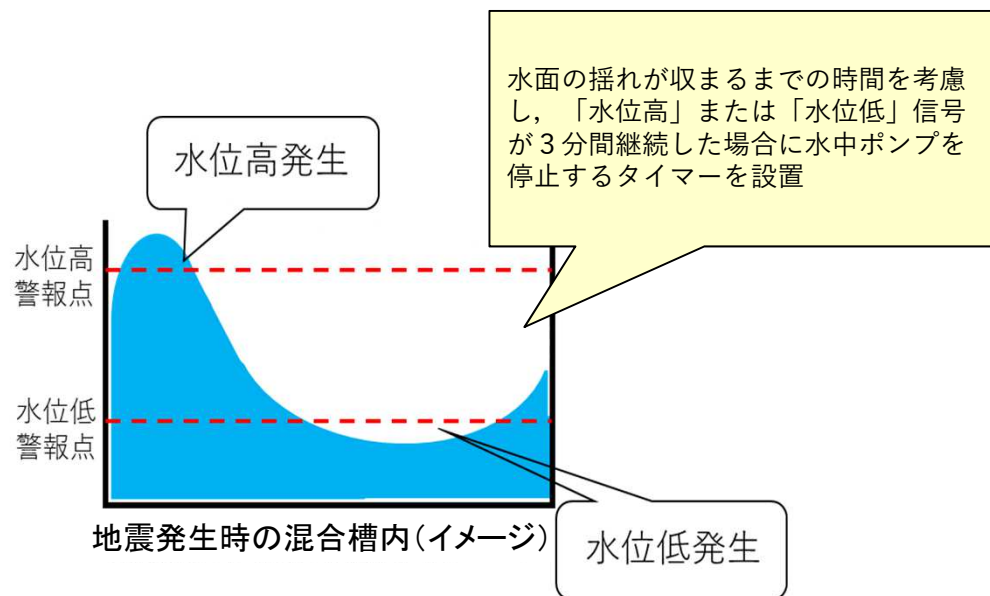
混合槽(2号機)

- 混合槽の水位が一時的に変動したことにより、「水位高」または「水位低」信号を発信，水中ポンプが停止し，放水口モニターによる測定と当該データの伝送が停止した。（2022年3月16日地震時と同様の事象）

- 地震による混合槽水位の一時的な変動による水中ポンプの停止を極力回避させるため，「水位高」または「水位低」信号が3分間継続した場合に水中ポンプが停止するよう停止信号遅延タイマー（以下，「タイマー」という）を設置した。
