2022年6月7日
東北電力株式会社

女川原子力発電所の状況について

2021年2月13日福島県沖を震源とする地震、3月20日ならびに5月1日宮城県沖を震源とする
地震後に確認された設備被害等への対応状況（最終報）

2022年3月16日 福島県沖を震源とする地震後に確認された所見一覧および対応状況(2022年5月31日現在)

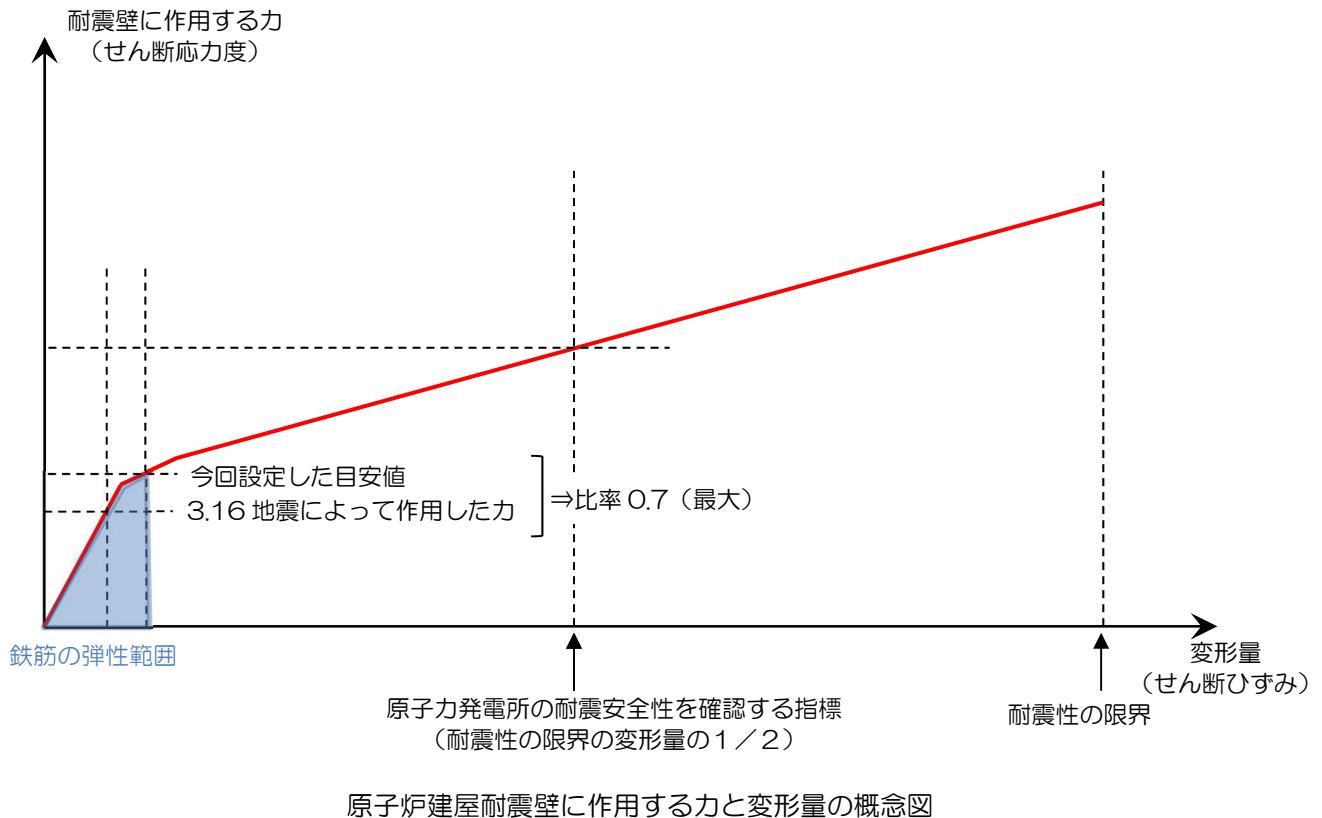
※9 目安値の設定は、保守的に、原子炉建屋耐震壁の鉄筋のみで、弾性範囲^{※10}内で耐えられる力としており、原子力発電所の耐震安全性に係る評価基準値に対しても厳しい条件としている。「地震によって作用した力／目安値」の比率が1を下回っていれば、概ね弾性範囲であり健全性は確保される。今回の3.16地震における比率は最大でも0.7であったことから十分な裕度があると判断している。

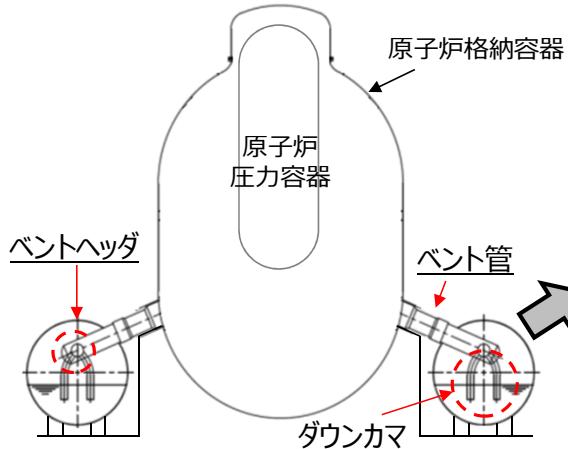
原子炉格納容器全体図

※ベント管、ベントヘッダ、ダウンカマ：格納容器内の配管が破断し、蒸気が発生して圧力が上昇した場合などに蒸気を圧力抑制室に導くための構造物

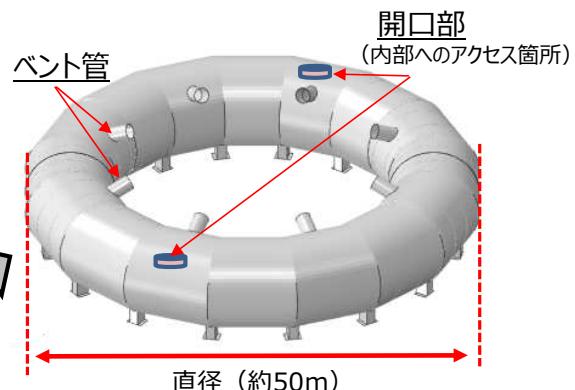
圧力抑制室全体図

原子炉格納容器の一部で、大量の水を常時貯蔵している円環形（ドーナツ状）の構造物。格納容器内の配管が破断し、蒸気が発生して圧力が上昇した場合などに、蒸気を圧力抑制室に導き冷却することで、原子炉格納容器の圧力を下げる。また、原子炉を冷却する機能が失われた場合に非常用の冷却水を供給する役割も果たす。なお、女川2号機の圧力抑制室には、常時約2,900tの水を貯蔵している。
