図 4-8-3 大沢川被災状況【大沢川外 4 河川】

### 3.復旧計画

#### 4.環境現況調査

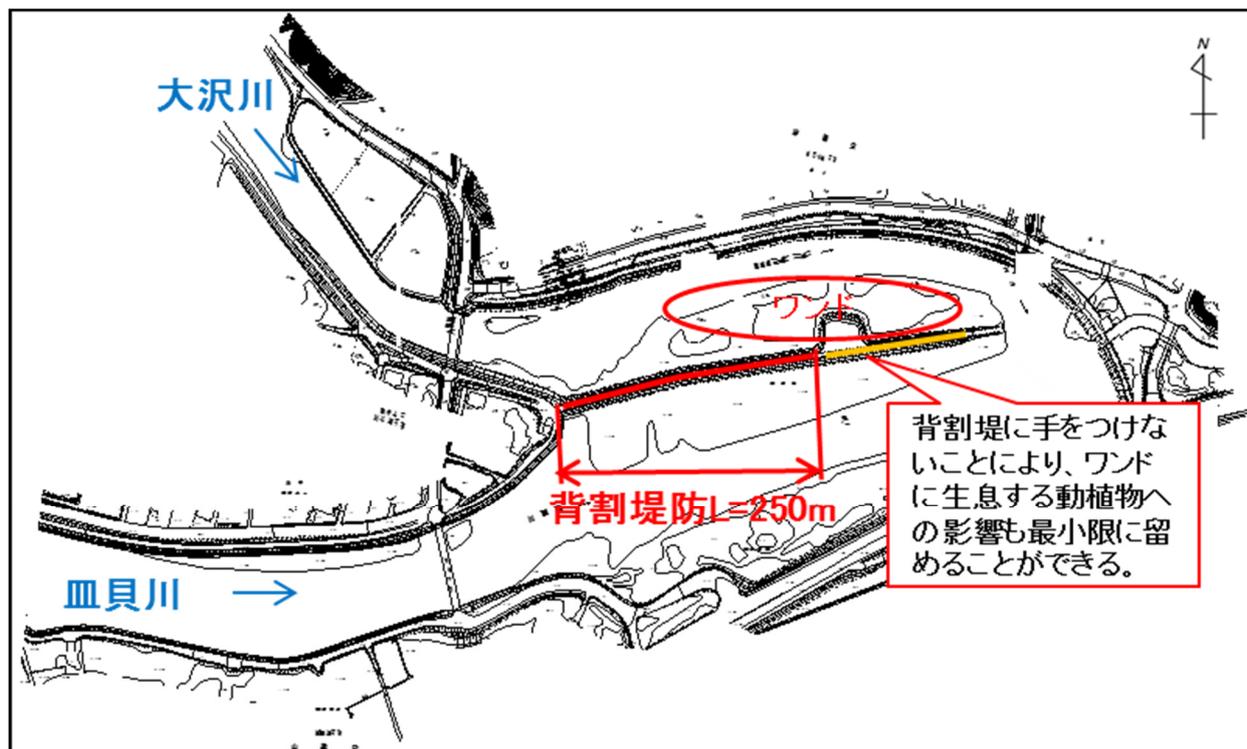
図 4-8-16 背割堤平面図【大沢川外 4 河川】

- ・ 背割堤の復旧延長を当初計画より縮小した。（意見①への対応）
- ・ 工事方法は、当初の連結ブロック張工方式から、環境への影響がより少ない連結ブロック工法（突込式）＋捨石工方式に変更した。
- ・ 背割堤の水際に捨石を配置することにより、底生動物等の生息環境に配慮した。

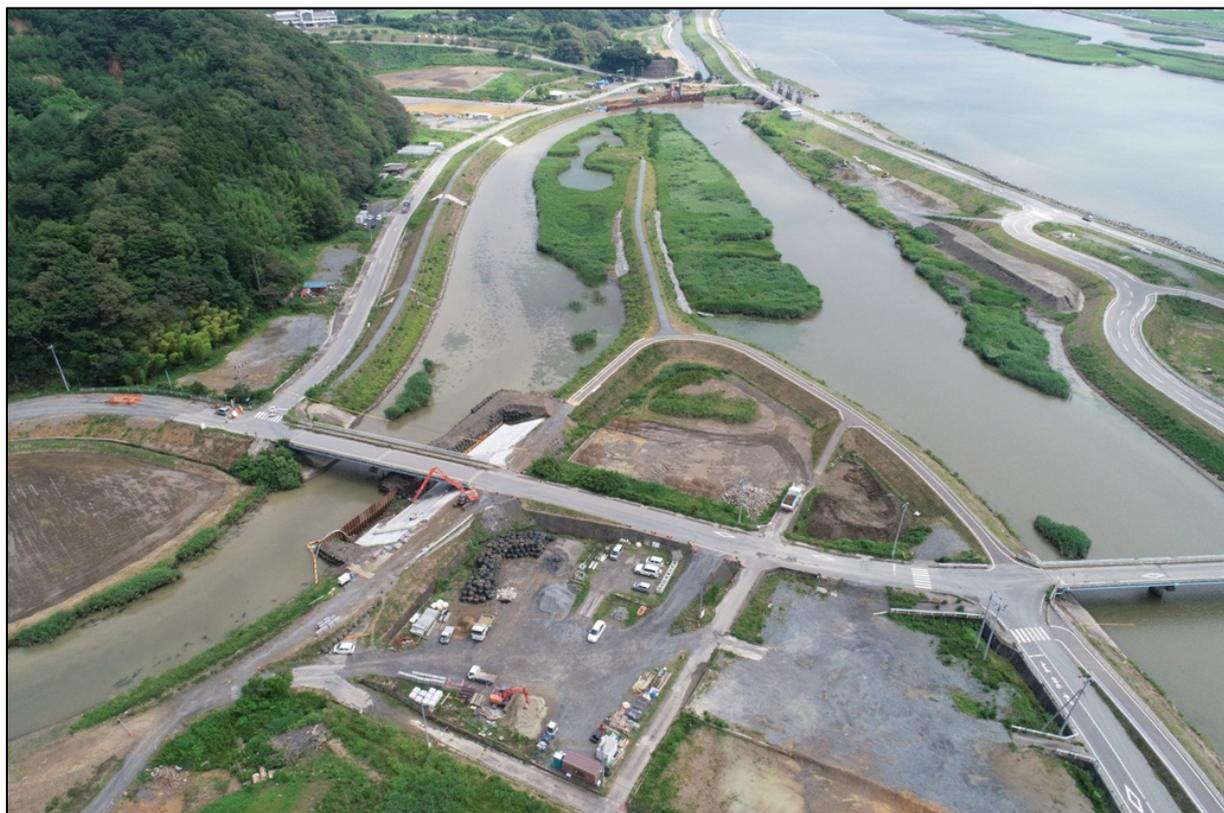
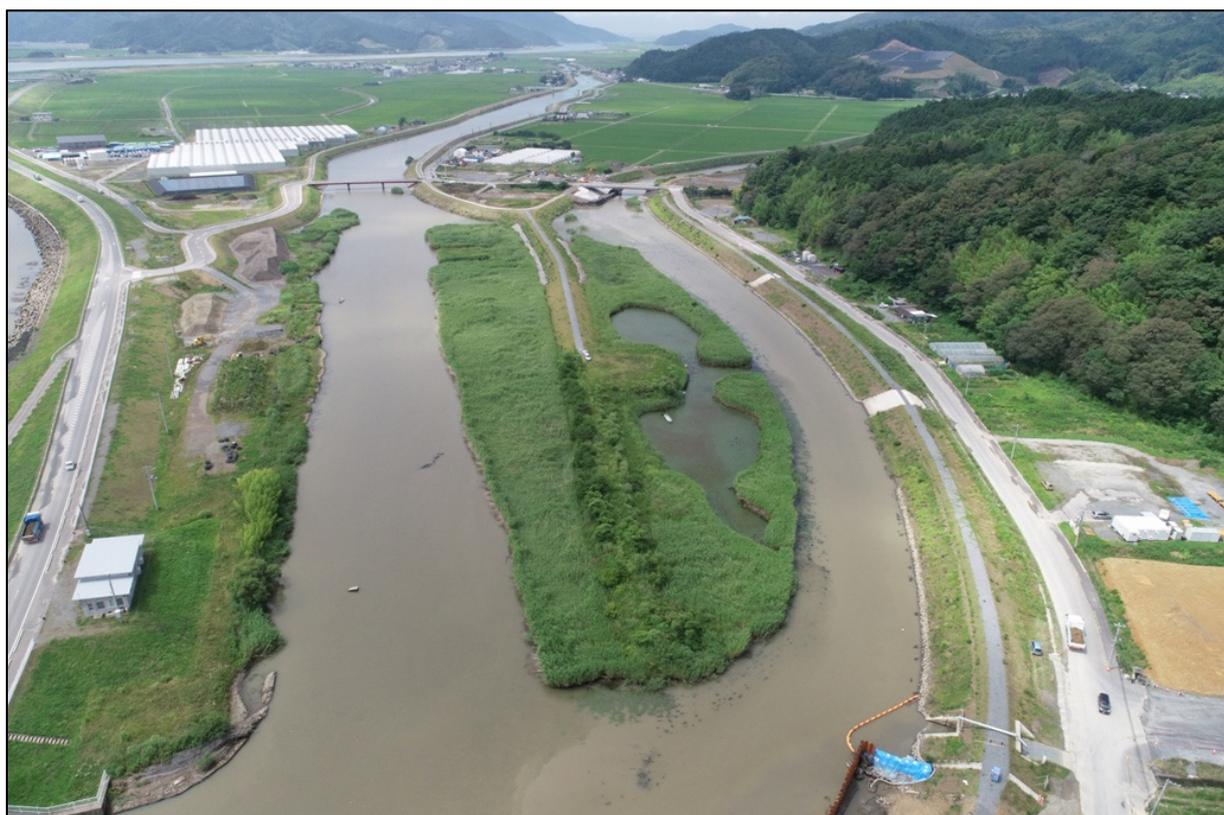
写真 4-8-7 大沢川・皿貝川合流地点（背割堤）の状況（令和2年7月22日）【大沢川外4河川】

- ・大沢川と皿貝川の合流点に位置する背割堤について、事業計画の見直しを行い、復旧範囲を必要最小限にとどめることにより、ワンドに生息する動植物の生息・生育環境を保全するよう配慮した。
- ・工事終了後も、周辺では当該区域でしか生息が確認されていない希少昆虫類の継続した生息が確認されている。

- ・アサザについては、移植地での消失が確認される結果となったが、移植地の上流側で自生群落が確認されていることから、今後、再び確認されることも考えられる。
- ・背割堤の非改変区域及び周辺は、工事終了後も大きな環境の変化ないものと考えられるが、今後も状況の推移に留意する必要がある。
