3. 内陸部災害復旧工事施工事例

広域農道仙南東部地区「金ヶ瀬さくら大橋」

土浮山（1）地区

古川宮内地区

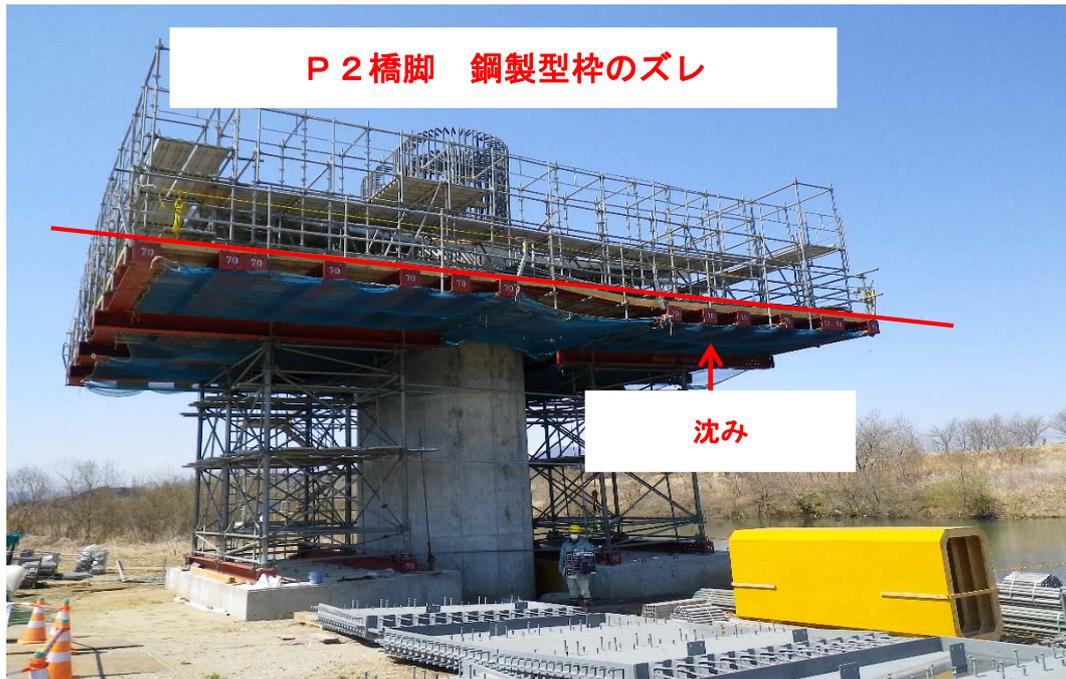
(4) 橋脚

P 1 橋脚	支保工 足場工	沈下・傾き等により解体が必要 基礎コンが13cm移動及び20cm沈下した。
P 2 橋脚	支保工 足場工	沈下・傾き等により解体が必要 基礎コン25cm移動、下に隙間、基礎コンひび割れ
	型枠工（鋼製型枠）	支保工解体により撤去が必要

- (1) 施工方針：平成25年度開通に向けた施工手法の見直し
- (2) 施工内容：4径間の上部工架設は，当初2期の非出水期に分けて施工することとしていたが，1期目の非出水期に地震が発生し，下部工への影響はなかったものの，施工中であった仮設備の支保工にズレや傾きが生じたため，解体・再設置を余儀なくされ，1期目での上部工架設の継続施工が困難となった。そのため，施工工程を全面的に見直し，2期目の非出水期に全ての橋脚から同時に張り出しさせる架設手法を採用し，津波被災の対応で資材や労働力等が不足している状況ではあったが，各方面で調整して施工した。

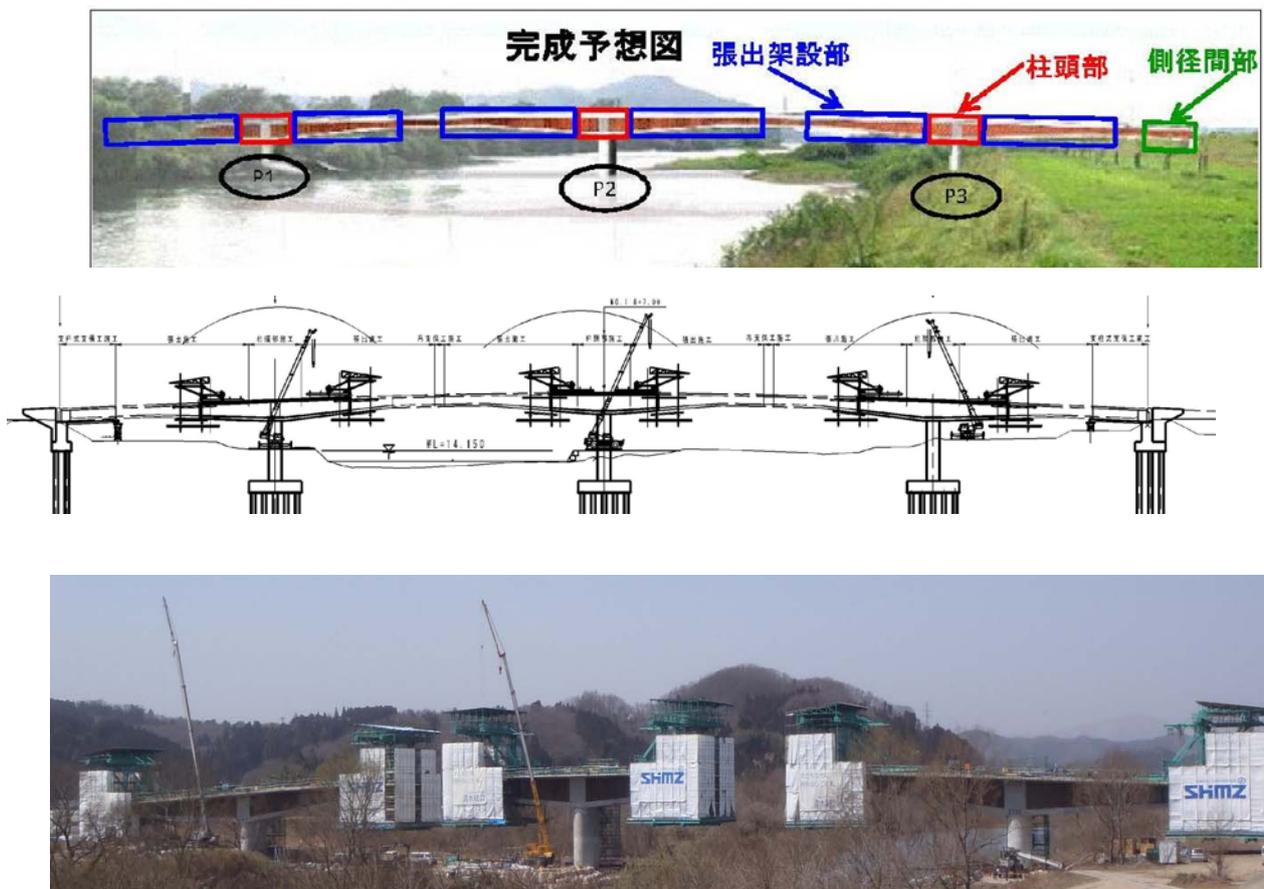
(5) 3 橋同時架設状況

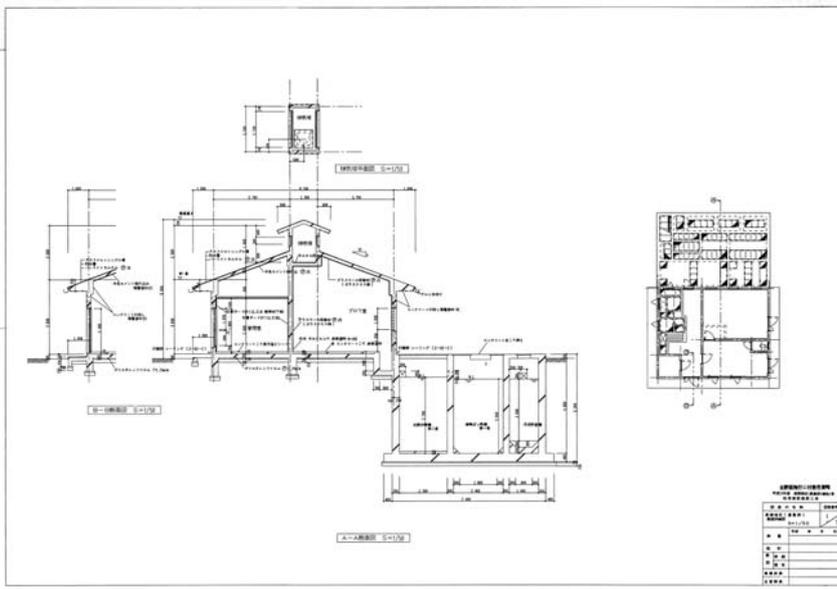
- ・R C造1階建 水槽部の沈下、傾き

▲図 処理場計画断面図

処理施設：処理施設解体（R C造1階建、水槽部、電気機械施設）一式
集水施設 ポリエチレン管 P E 75, 塩化ビニル管 Σ L = 892.9m
マンホール N = 1箇所
機械設備、電気設備 一式

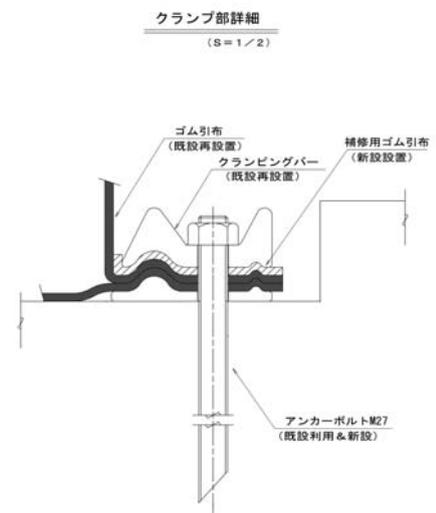
▲図 補修工法断面図

離脱し破断したゴム引布の袋体に補修用ゴム引布を圧着して一体化し、固定金具にて堰体に固定する。
