## 観測井戸の洗浄の結果について

## 1 概要

第 39 回評価委員会において説明した観測井戸の洗浄について、11 月 30 日に実施したため、その結果等について報告するもの。

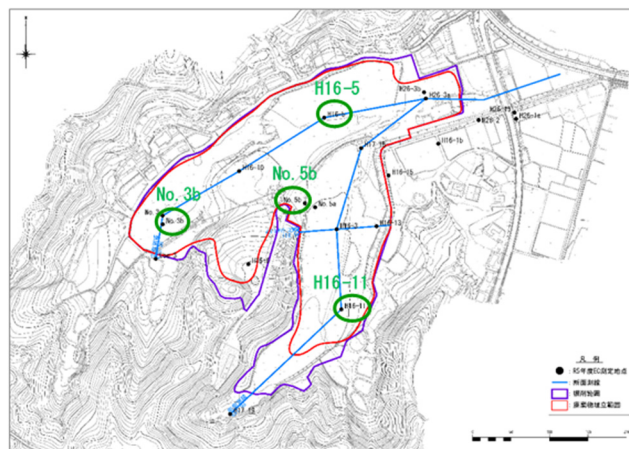
図 1：井戸洗浄実施箇所

吸引車を用いて、観測井戸の内積の約 2 倍の浸透水を揚水し、産業廃棄物として処分した。対象井戸は、前回の説明のとおり No.3b、No.5b、H16-5、H16-11 の 4 か所を選定した。また、井戸洗浄後の 12 月 10 日に行った水質調査時の状況を、洗浄以前の状況と比較した。
