3. 支障除去対策の実施状況

3.3 実施計画に基づく支障除去対策の実績

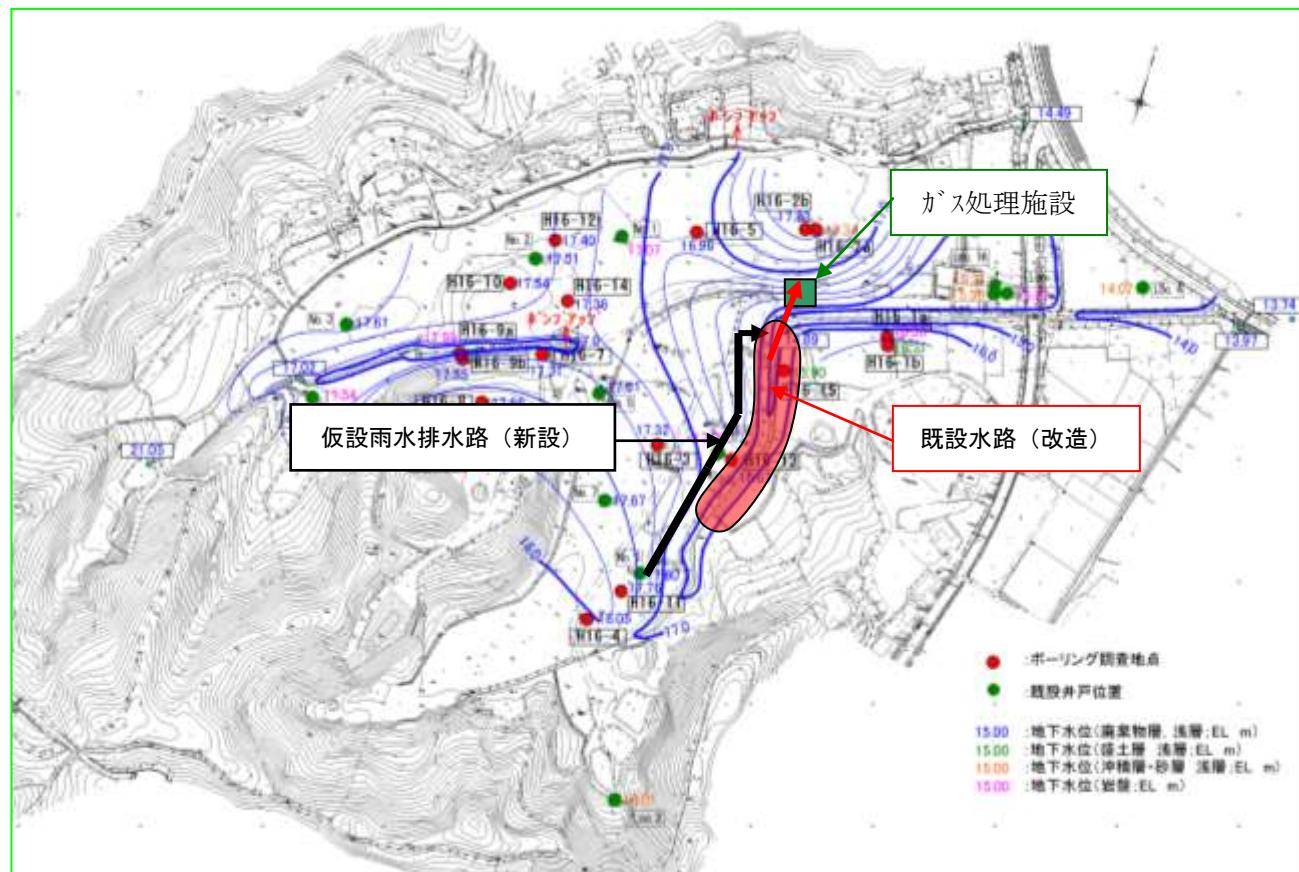
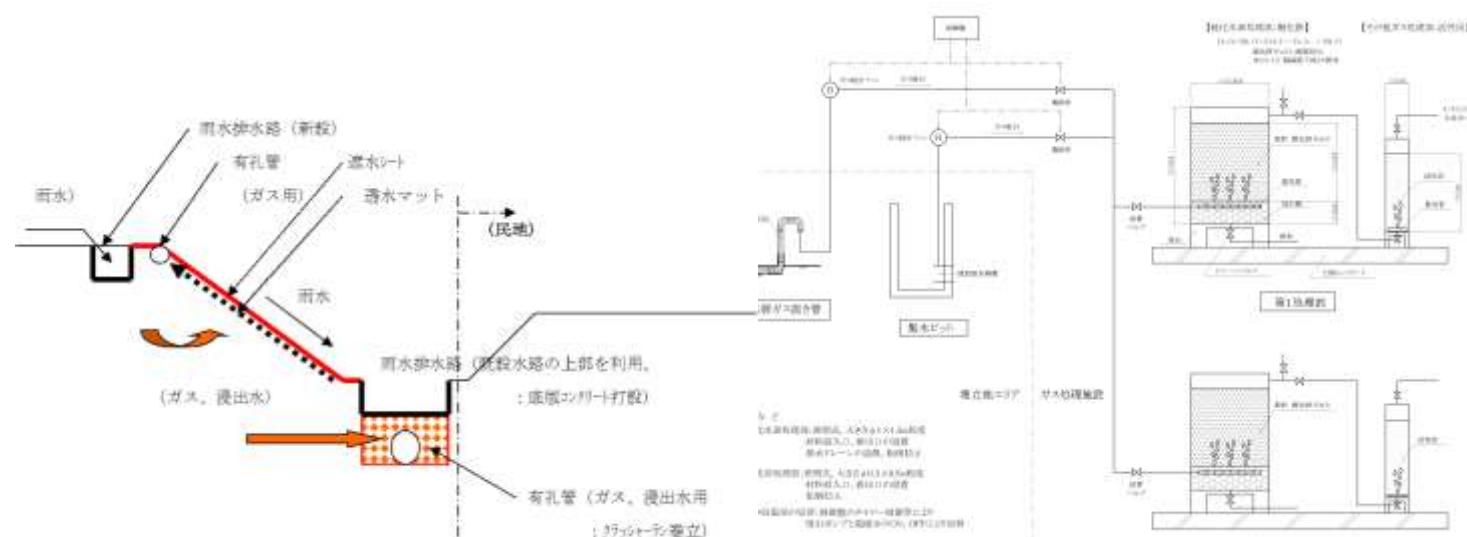
図 3.1 緊急対策（処分場東側側溝付近の対策）

3.1.1 悪臭等が発生している処分場東側の側溝付近の対策

処分場東側法面付近において、「遮水シートによるガス放散防止」、「ガス処理施設の建設」、「既設排水路の改修」を平成 17 年 9 月末までに実施した。

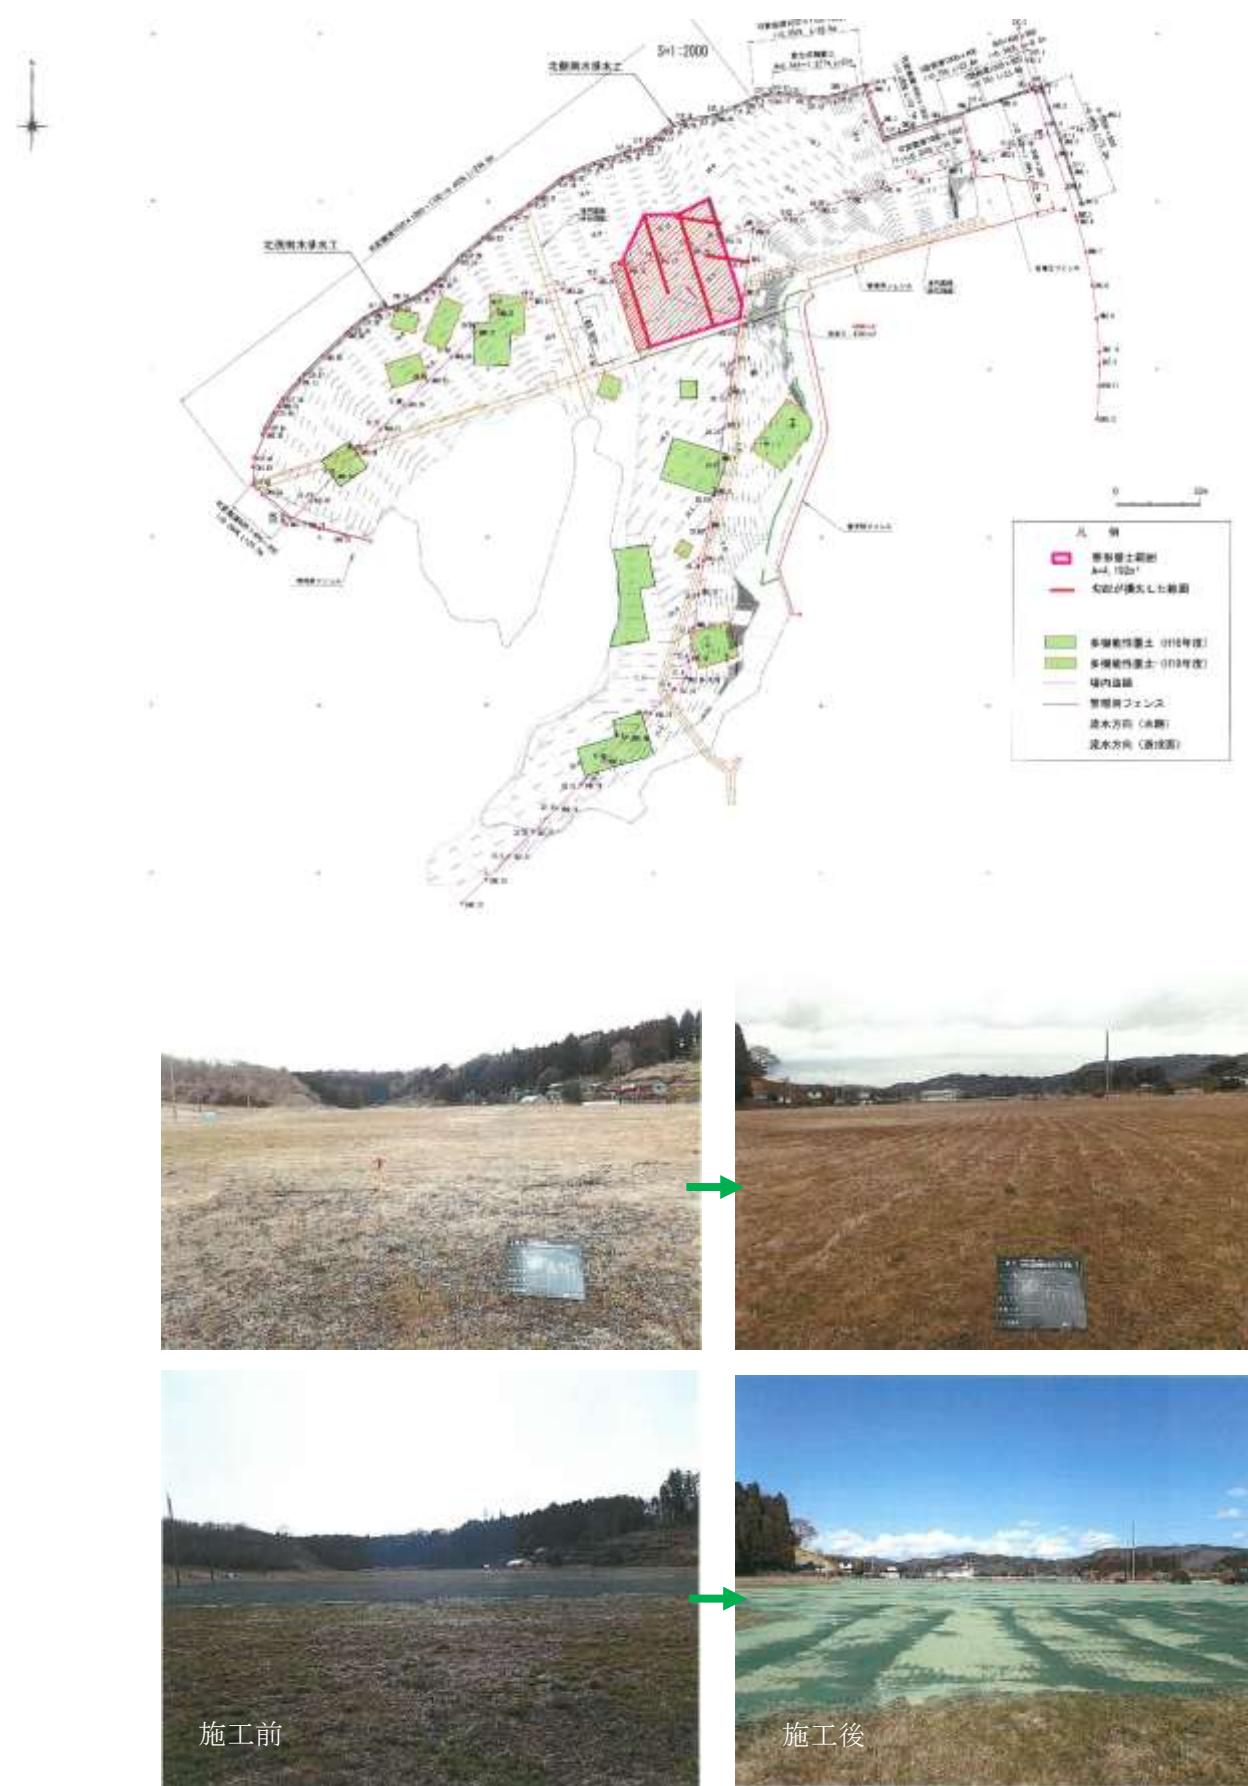
図 3.6 追加対策 整形覆土状況

平成 23 年 3 月の東北地方太平洋沖地震による地盤沈下により、雨水浸透防止対策で施工された覆土整形の勾配が一部失われたり、降雨時には水たまりが生じ、雨水の排除が妨げられる状況となった(図 3.6)。

そこで、不等沈下部分について整形盛土を実施した(整形盛土範囲: 4,192m²)。仮設設備設置→掘削→盛土(敷き均し、転圧)→種子吹付けの順序で施工した。
