# 令和4年7月15日からの 大雨による洪水被害について

## 一級河川 鳴瀬川水系名蓋川<sup>なぶたがわ</sup>

### 第2回 名蓋川復旧対策検討会

令和4年11月4日  
宮城県土木部河川課

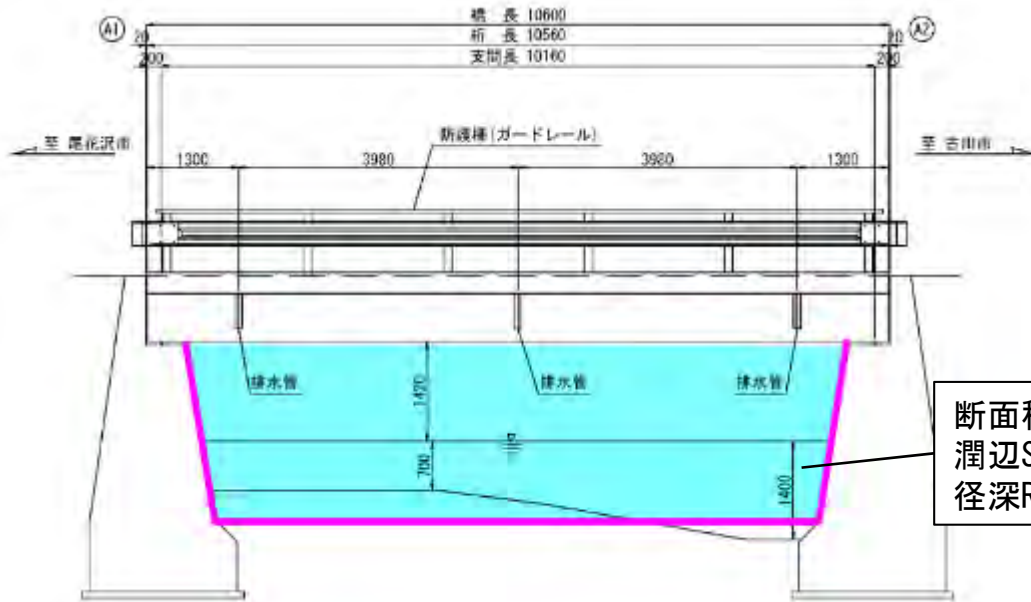
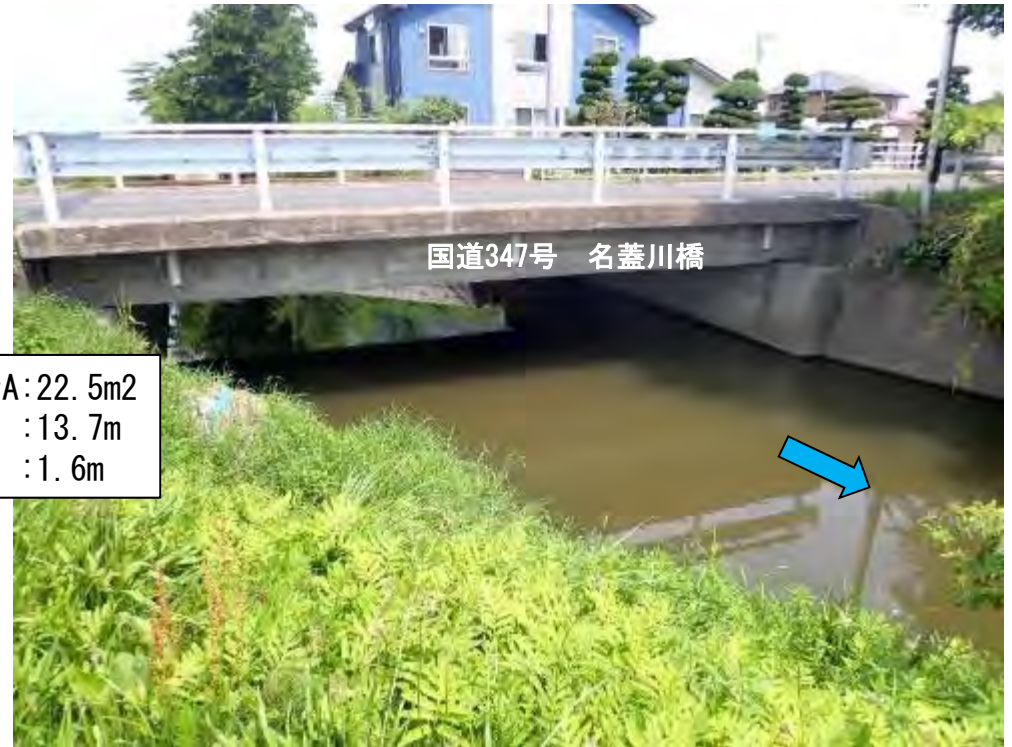
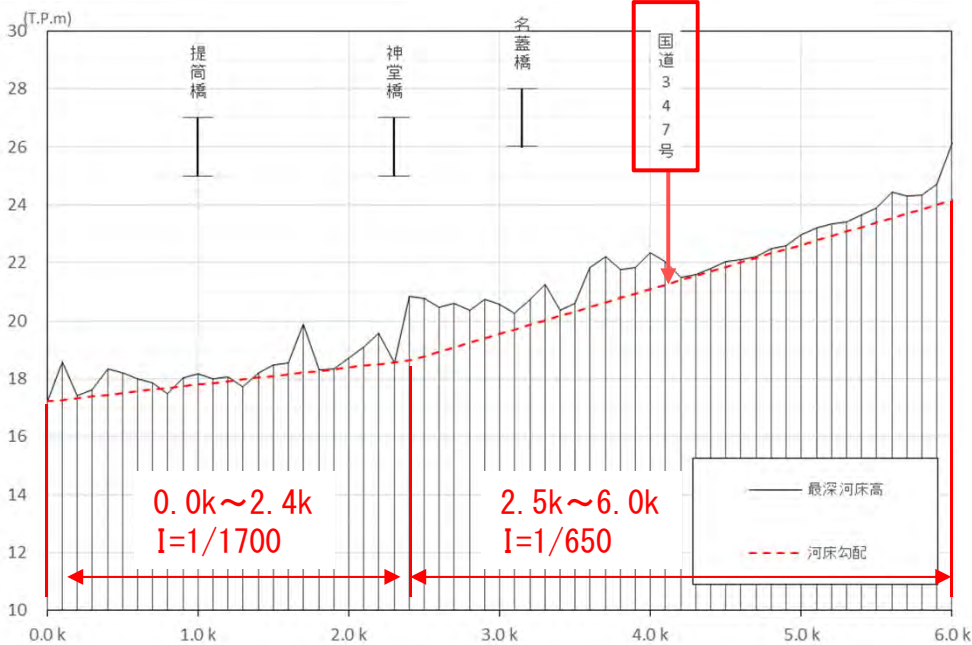
国道347号 名蓋川橋

- 4. 1k地点に位置する国道347号の名蓋川橋の流下能力は等流計算により算出した。
- 名蓋川橋地点において、橋梁下の流下能力は最大で35.1m<sup>3</sup>/sとなった。

- ・下流に与える影響としては、4.1k地点に名蓋川を横断する国道347号の名蓋川橋が設置されており、下流側へ流れる流量を制限していたと 推察される。
- ・国道347号地点の流下能力が35.1m<sup>3</sup>/sであり、名蓋川1.2k～4.1kで35.1m<sup>3</sup>/s、用排水路流下能力を23.1m<sup>3</sup>/s、**多田川合流点で58.2m<sup>3</sup>/s**となった。

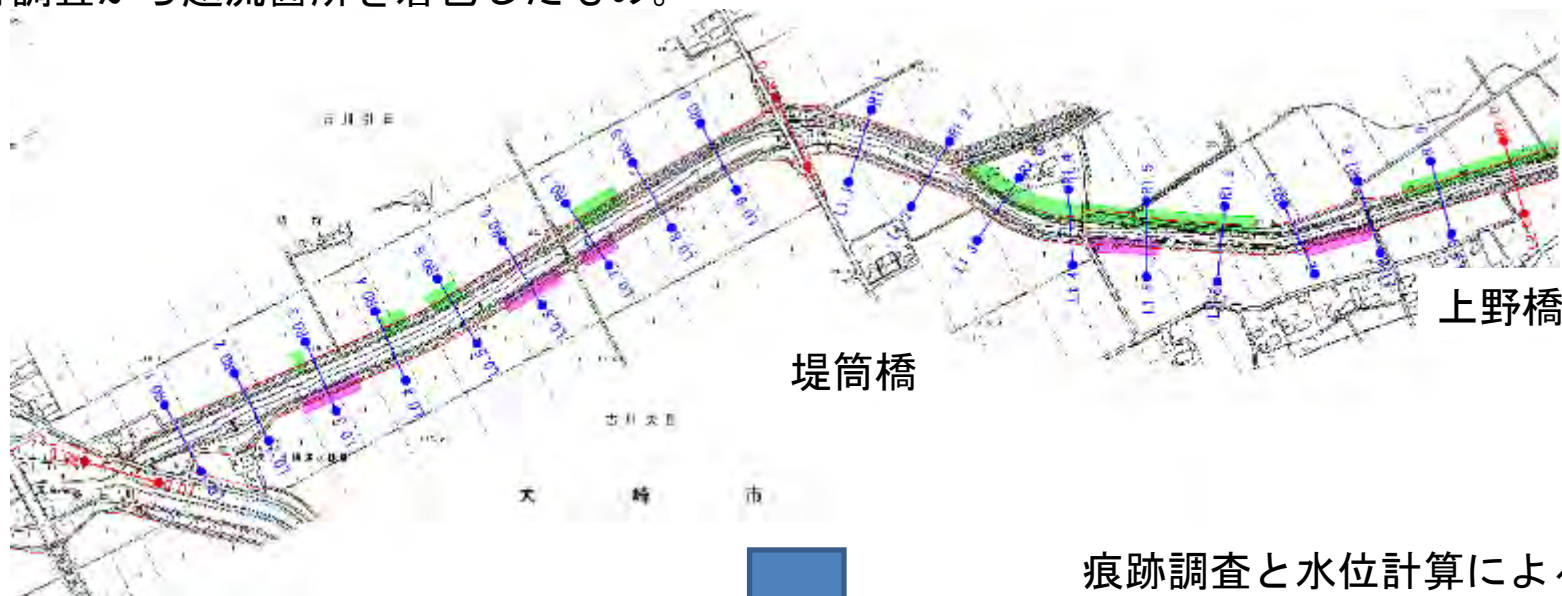
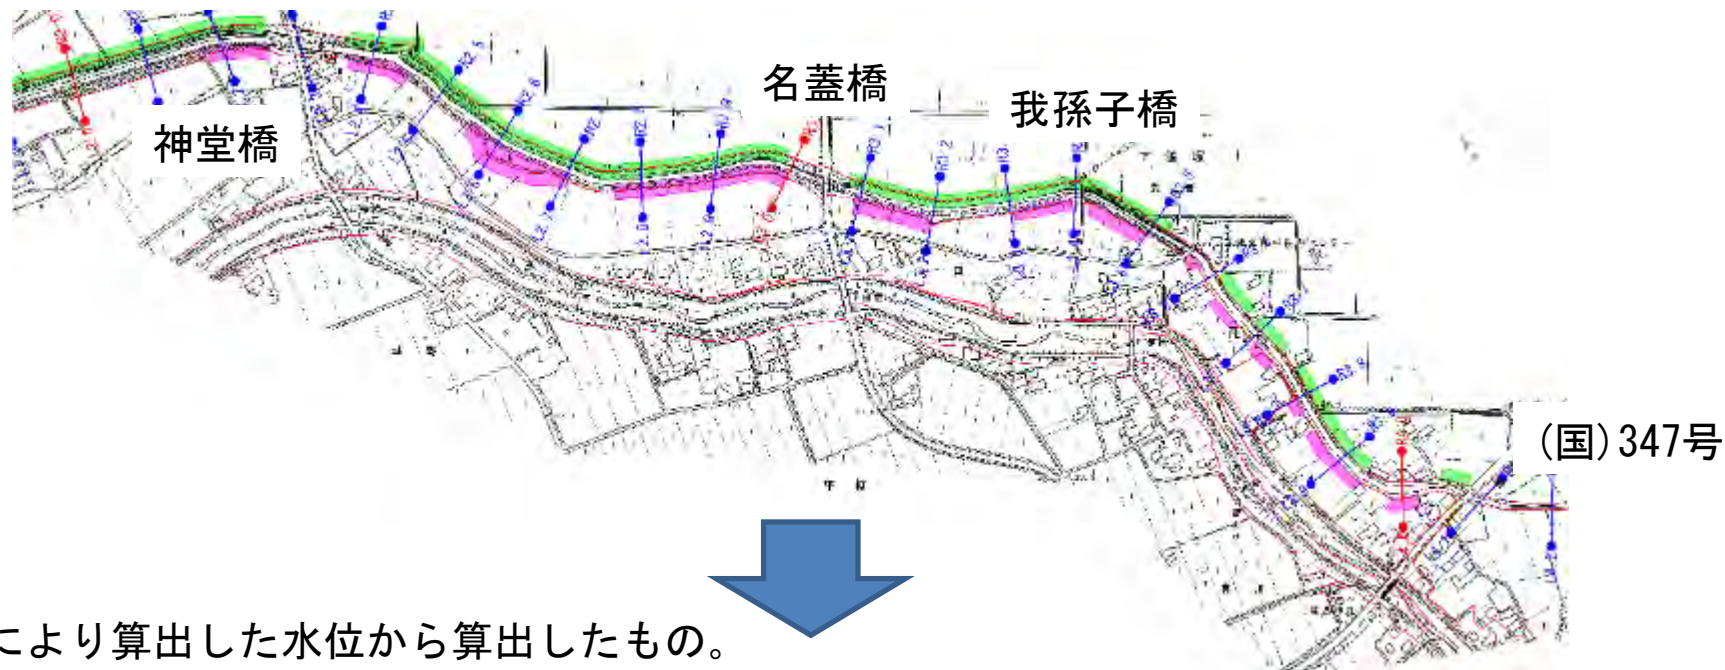
■被災後痕跡調査から越流箇所を着色したもの。

痕跡調査と水位計算による結果は概ね合致している。

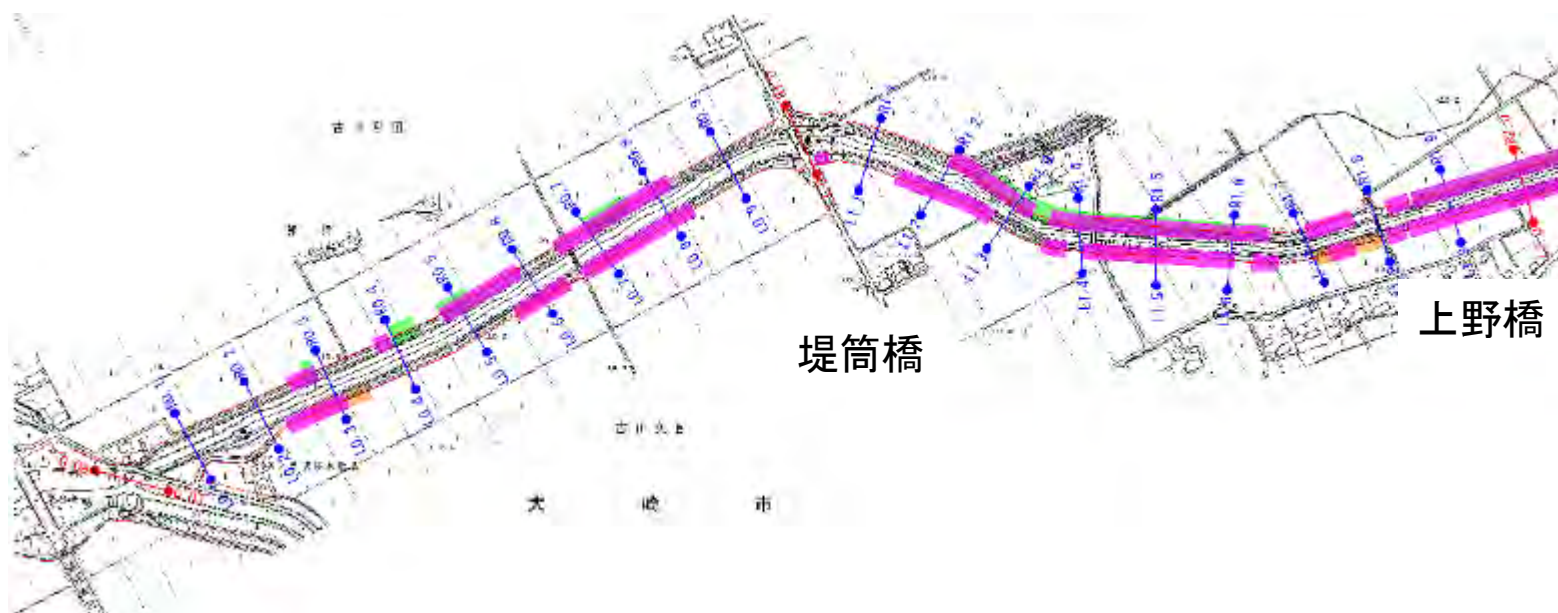
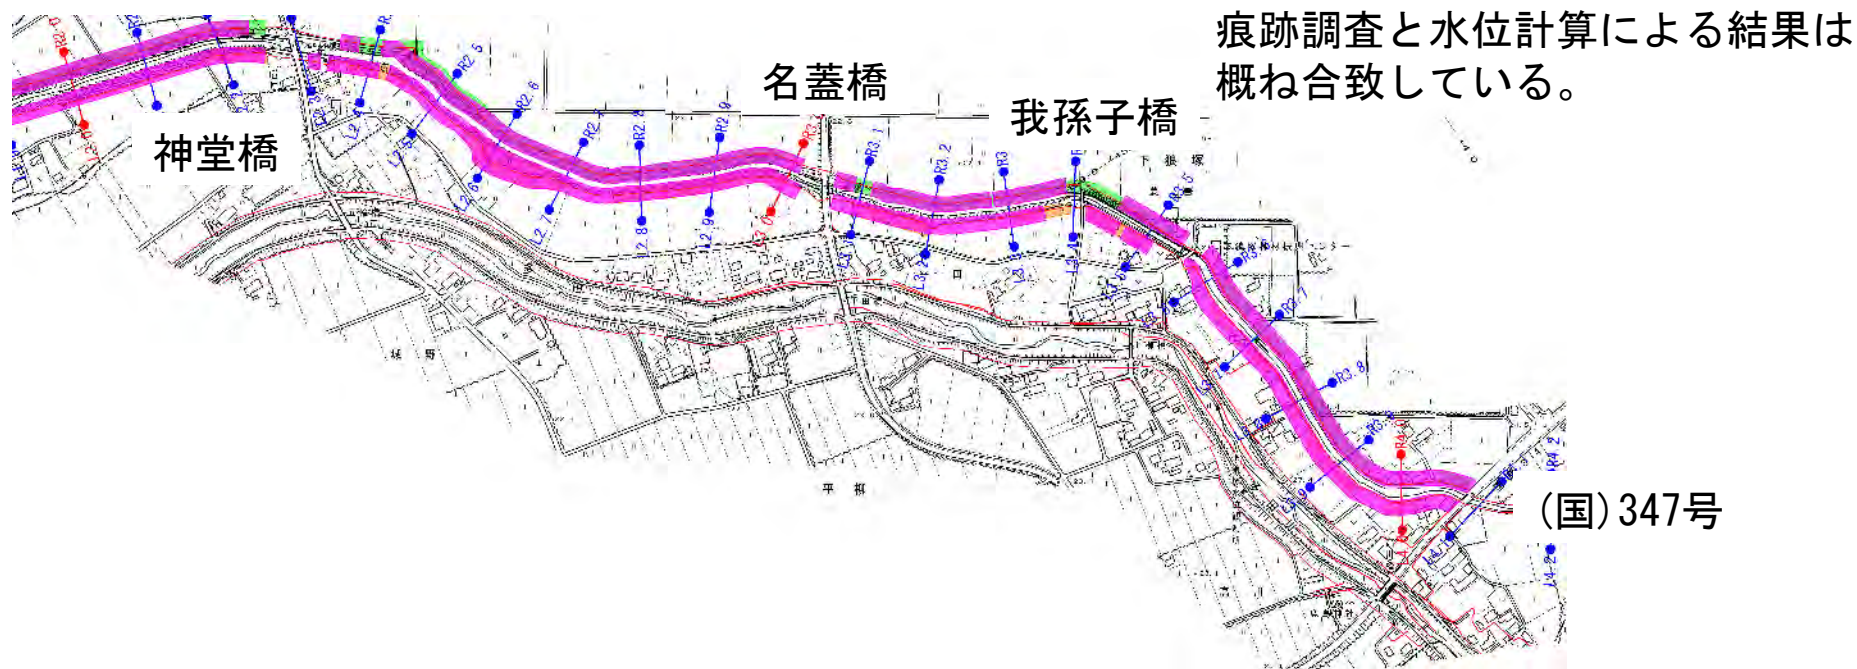
■水位計算により算出した水位から算出したもの。

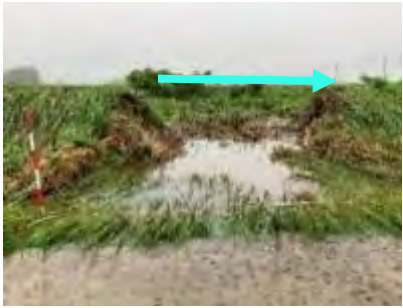
0.7k 右岸 決壊

決壊写真

令和4年破堤箇所	区間	浸透流解析から分かる被災メカニズム
0.3k 左岸	L1-1	①堤体材料が緩く、強度が小さい ②河川水・雨水の浸透により、水位差が大きくなり、パイピング破壊が生じる。
0.7k 右岸	R1-1	①堤体材料が緩く、強度が小さい ②河川水・雨水の浸透により、水位差が大きくなり、パイピング破壊が生じる。
1.5k 左岸	L1-2	河川水・雨水の浸透により、水位差が大きくなり、パイピング破壊が生じる。

- ①決壊箇所 **越水破壊（裏法洗掘）と浸透破壊（裏法尻パイピング）の複合的な要因**によって決壊したと推定
- ②その他の被害箇所 越水破壊，浸透破壊，氾濫流による浸食破壊が，堤防区間全川渡り生じている。

0.7k右岸	右岸 R1-1 0.0k ~ 0.7k	0.4k	現況	あり(1-1)	なし	対象区間	G/W	水平方向 ih	鉛直方向 iv	表法Fs	表法Fs	判定	◆裏のりすべり: Fs ◆表のりすべり ◆パイピング	
						・右岸0.0~0.7k付近 ・計画堤防に対して、堤防高さ・堤防幅が不足している	>1.0	<0.5	<0.5	≥1.0	Fs			照査基準
						照査断面	1.164	0.417	-	0.894	0.879	1.452	NG	・裏のりすべりFs=0.879<1.452でNG。 ・表のりすべりFs=0.894<1.000でNG。 被災要因①: 堤体材料が緩く、強度が小さい 飽和単体15kN/m <sup>3</sup> 級、φ20°(強度小) 被災要因②: 河川水、雨水の浸透により浸潤線が上昇 浸透による堤体土砂の流出および浸潤線の上昇により、堤体の重量が増え、堤体土の強度が低下してすべり破壊が生じる。 強度が小さく、浸潤面が高いため表・裏のりすべり破壊がともにNGとなっている。
					地盤	c	φ	γ <sub>t</sub>	γ <sub>sat</sub>	透水係数		Ss		
						kN/m <sup>2</sup>	°	kN/m <sup>3</sup>	kN/m <sup>3</sup>	kx m/s	ky m/s	1/m		
						B	1	20	15	15	3.00E-05	3.00E-05	1.00E-04	
						Ac1	22	0	13	13	1.00E-07	1.00E-07	1.00E-03	
						As1	0	30	17	17	6.00E-05	6.00E-05	1.00E-04	
						Ac2-U	22	0	13	13	1.00E-07	1.00E-07	1.00E-03	
						Ac2-L	22	0	13	13	1.00E-07	1.00E-07	1.00E-03	
						地盤	・堤体土は細砂~シルト主体で非常に緩い。 ・堤体直下は粘性土が分布。							応急対策工 ・堤防断面の確保(高さ・幅)望ましいが、用地等の問題より当面は実施困難。 ・現況の堤防形状を大きく変化させない対策が必要。 ⇒ 堤体土を改良し盛り直し(堤体土の強度を増加)。

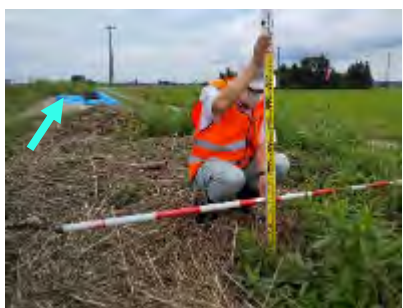
越水写真(痕跡)

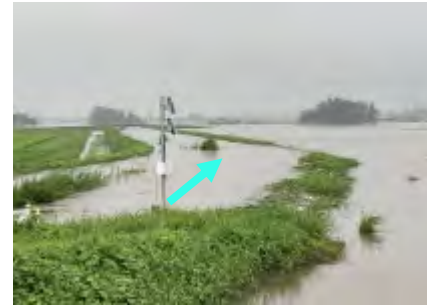
越水写真(神堂橋付近)

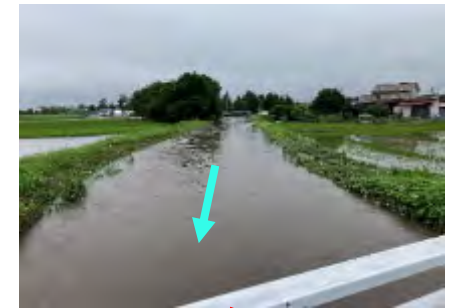
越水写真(我孫子橋付近)

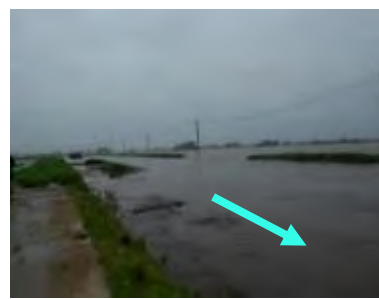
越水写真

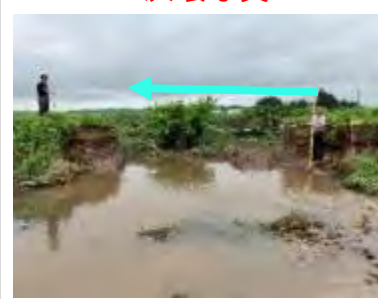
1.5k 左岸 決壊

決壊写真

1.5k左岸	左岸 L1-2 0.7k ~ 2.3k	2.00k	現況	あり(1-1)	なし	対象区間	G/W	水平方向 ih	鉛直方向 iv	表法Fs	表法Fs	判定	◆裏のりすべり ◆表のりすべり ◆パイピング	
						・左岸0.7~2.3k付近 ・計画堤防に対して、堤防高さ・堤防幅が不足している	>1.0	<0.5	<0.5	≥1.0	Fs			照査基準
						照査断面	-	0.574	0.436	1.113	2.035	1.452	NG	・局所動水勾配 ih=0.574≥0.5でNG N G 要因 ・水位の上昇により、裏のり勾配の水頭差が大きくなるため、パイピング破壊が生じる。
					地盤	c	φ	γ <sub>t</sub>	γ <sub>sat</sub>	透水係数		Ss		
						kN/m <sup>2</sup>	°	kN/m <sup>3</sup>	kN/m <sup>3</sup>	kx m/s	ky m/s	1/m		
						Bcs	14	28.5	16.1	17.1	1.44E-05	1.44E-05	1.00E-04	
						As1	0	25	17	18	1.19E-05	1.19E-05	1.00E-04	
						Ac1	30.9	0	11.8	12.8	1.00E-07	1.00E-07	1.00E-03	
						As2	0	31.3	17	18	4.03E-05	4.03E-05	1.00E-04	
						Ac2	25	0	16	17	1.00E-07	1.00E-07	1.00E-03	
						地盤	・堤体土は砂質シルト~シルト質砂主体で非常に緩い。 ・堤体直下は粘性土が分布。							応急対策工 ・堤体土を盛り直し、締固めにより堤体の間隙の減少と緩勾配化により、堤体裏法付近の局所動水勾配を低下させて、パイピング破壊に対して照査基準を満足させる。 ⇒ 堤体土の盛り直し(堤体土の緩勾配化+締固めにより強度を増加させる)。

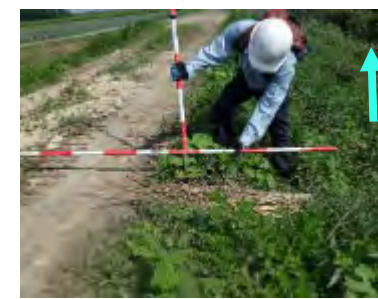
越水写真(痕跡)

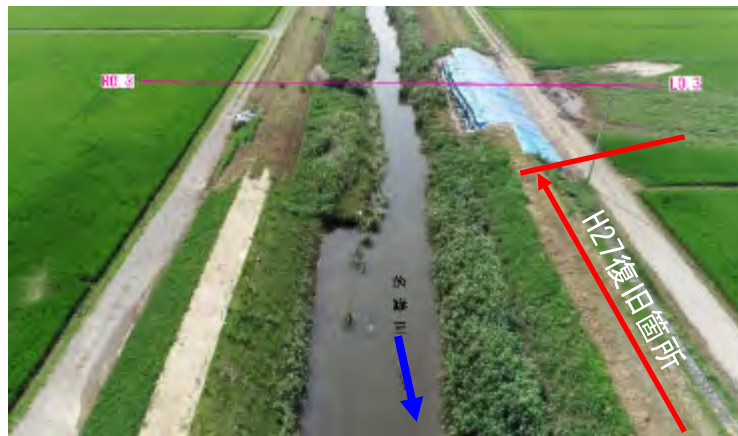
H27決壊箇所の状況(0.3k下流)

H27年度は、越水は免れたものの、雨水及び**堤体内への河川水の浸透**により堤体内の湿潤線が上昇し、堤体のすべり破壊が生じた。また、**堤体盛土は脆弱**であった。

復旧工法：**法面被覆工による浸透抑制、ドレーンによる浸透水排水、良質土で盛土。**

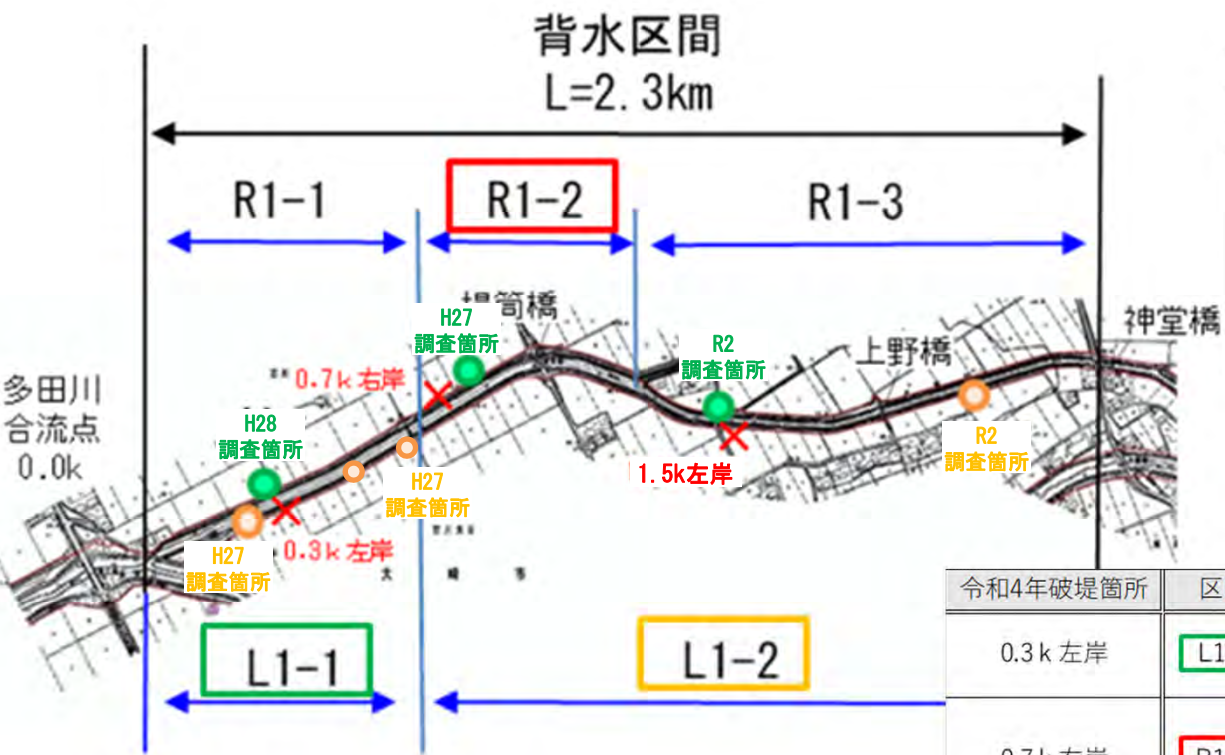
■ 過年度の解析結果より、令和4年7月降雨により決壊した箇所は、いずれも堤体からの浸透により裏法部のパイピングによる要因と堤体材が緩く、強度が小さいことにより越水による洗堀の複合的な要因が大きく関与していたものと推察される。

R1-1	R1-2	R1-3	L1-1	L1-2	基準値	
堤体土質	砂質土	砂質土	中間土	砂質土	砂質土		
被災履歴	有	有	無	有	有		
安全度	局所動水勾配 (水平方向)	0.417	0.533	0.520	0.527	0.574	0.5
	表法すべり	0.894	1.194	5.422	1.034	1.113	1.0
	裏法すべり	0.879	1.049	6.739	0.614	2.035	被災履歴有: 1.452 被災履歴無: 1.320
	パイピング・すべり破壊に対する判定	NG	NG	NG	NG	NG

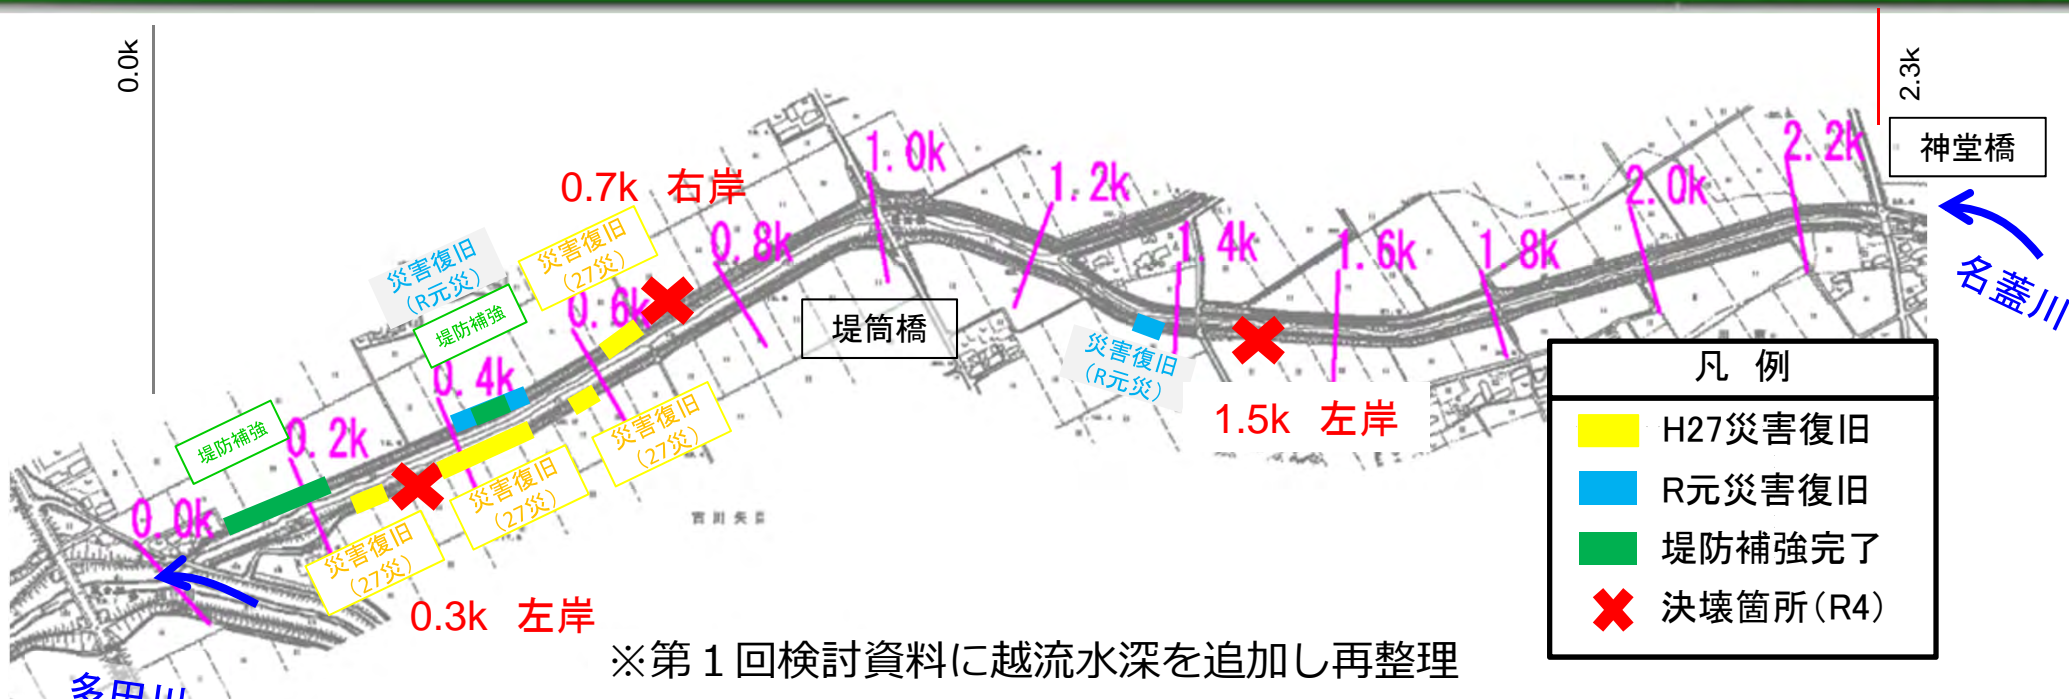
# (3)1-8.左岸 現況堤防調査結果

被災履歴					有 H27				有 H27				有 H27																有 R01																			
既往ポーリング					○ H27				○ H27																																							
細分区間	I-1区間												I-2区間																																			
ポーリング位置候補					※1																																									※2		
越流水深	0.0	0.0	0.0	0.0	6.0	0.0	0.0	0.0	10.2	4.6	13.1	0.0	0.0	8.9	8.5	0.0	0.0	6.0	5.2	0.0	0.0	0.0	0.0	0.0	0.0	0.0	0.0	0.0	0.0	0.0	0.0	0.0	0.0	0.0	0.0	0.0	0.0	0.0	0.0	0.0	0.0	0.0	0.0	0.0	0.0	0.0

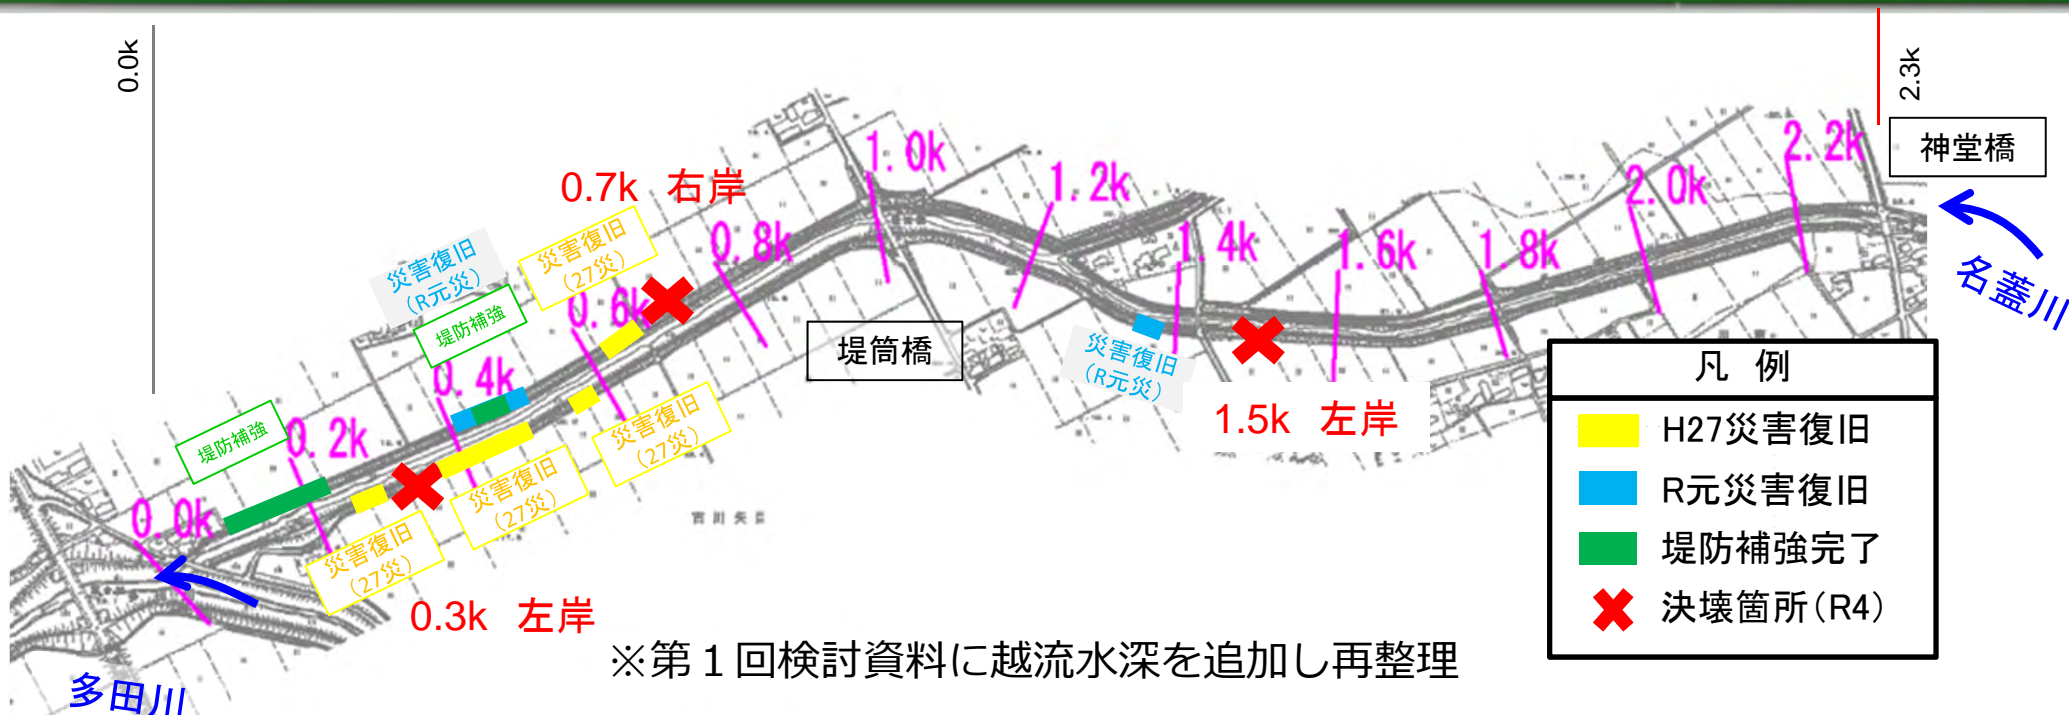
# (3)1-8右岸 現況堤防調査結果

細分区間	R1-1区間												R1-2区間												R1-3区間																							
ボーリング 位置候補				※1																		※2							※3																			
越流水深	0.0	0.0	0.0	0.0	1.20	0.0	0.0	2.26	0.0	0.0	3.10	7.1	0.0	0.0	0.0	4.5	0.0	0.0	17.6	50.4	10.2	0.0	0.0	17.6	50.4	10.2	0.0	0.0	37.4	18.2	31.2	39.4

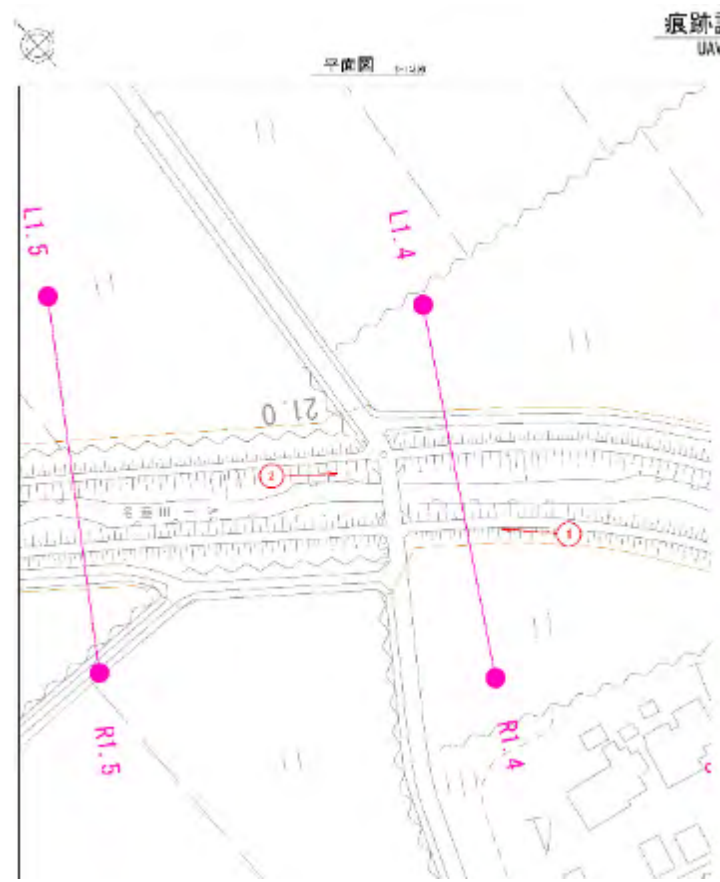
痕跡調査結果(5)  
UAV撮影箇所②

堆積・植生繁茂状況：  
局所的な堆積や植生はない  
 ・測量結果より、20%程度の土砂堆積が確認。

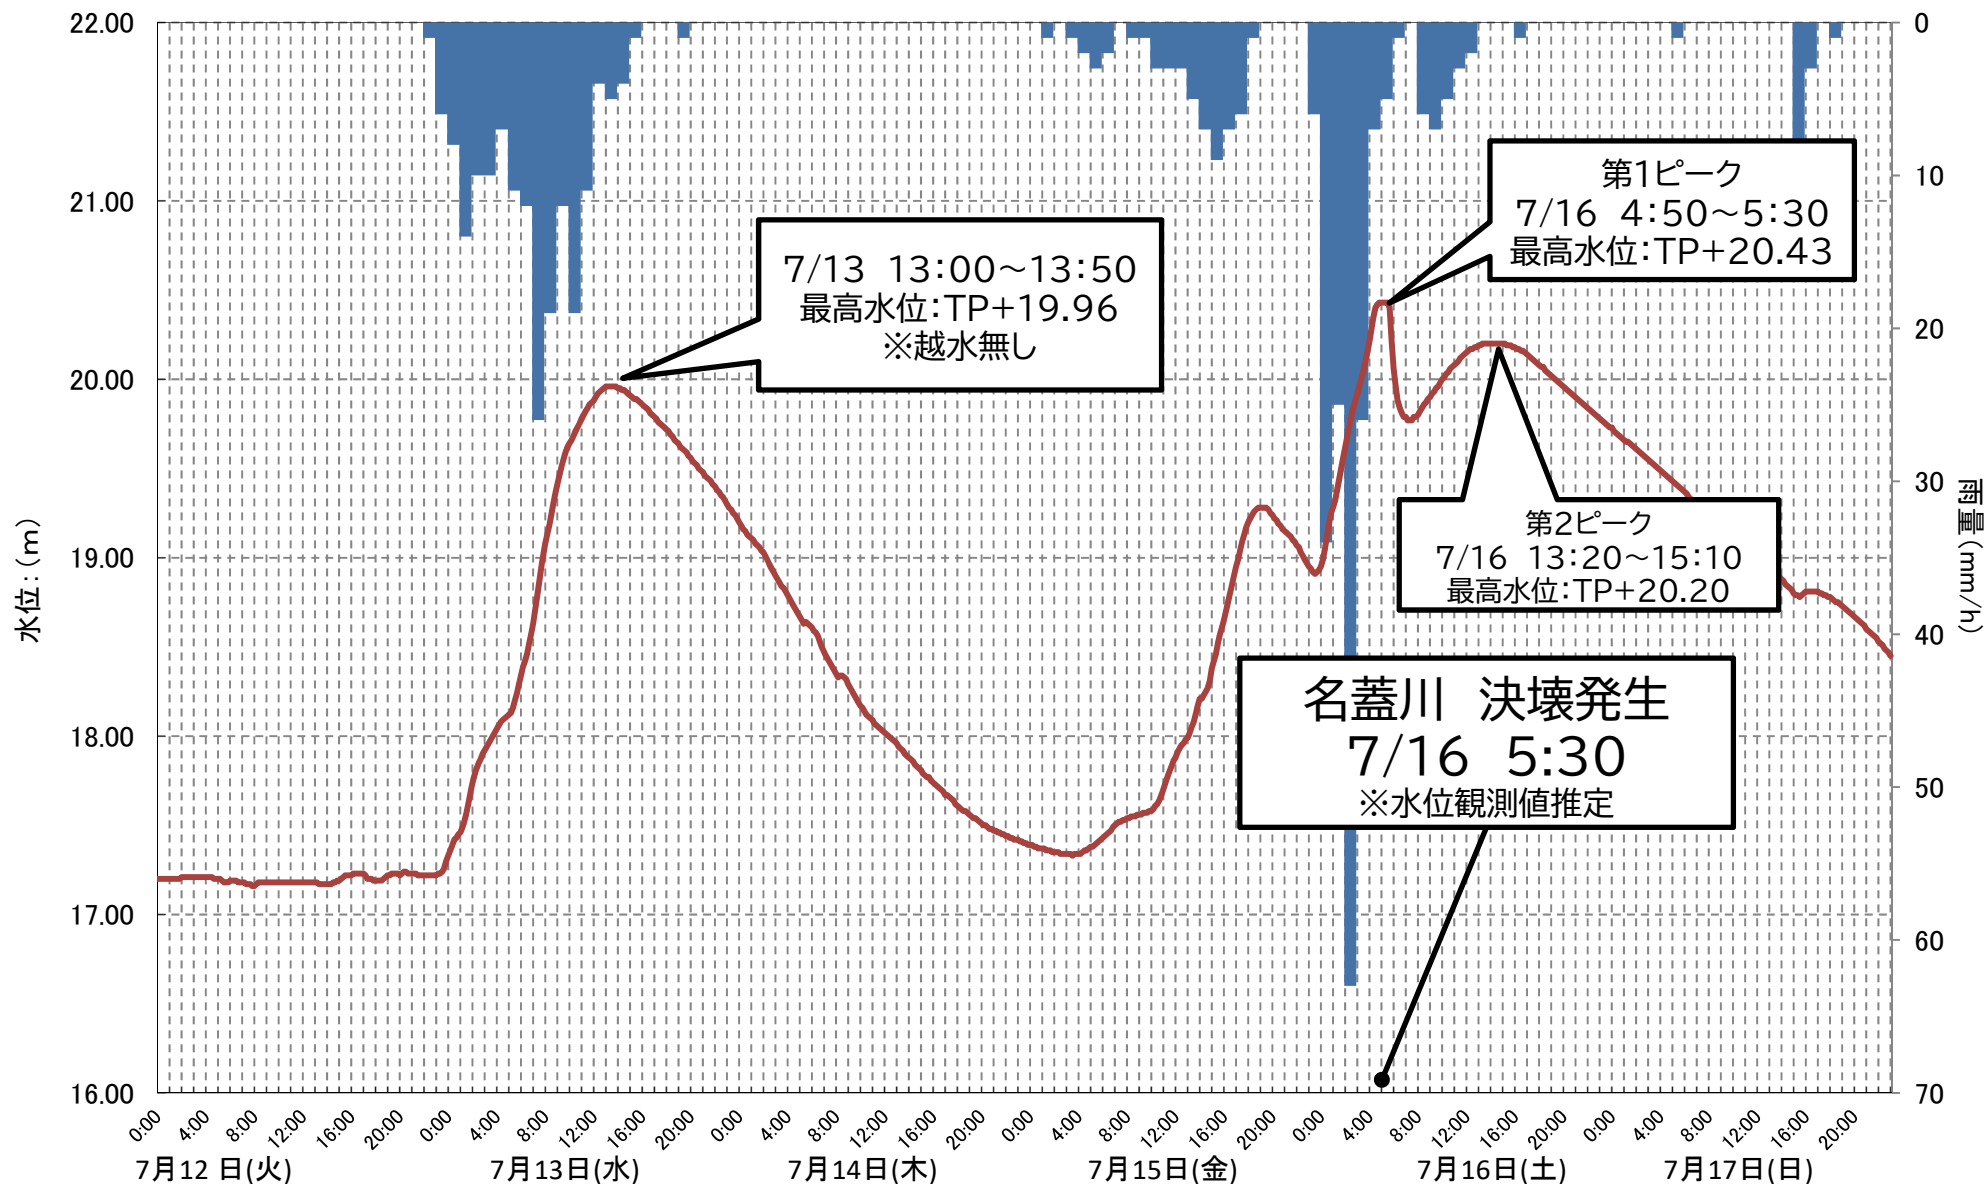
鳴瀬川水系名蓋川：中新田雨量観測所、矢目水位観測所

- 名蓋川の水位観測所（矢目）では、7/16 4:50にピーク水位を迎えた。
- 7/13の降雨でも、堤防満杯となるような水位を観測したが、越水は確認されていない。
- 大きな出水が立て続けに発生し、7/16 5:30に決壊したと水位観測値より推定。
