# 個別施設計画

| 施設名称 | 岩出山牧場 | 所管所属名称 | 畜産課 | | |

## 県有建築物保全点検結果報告書

建物棟名称: 農機具格納庫

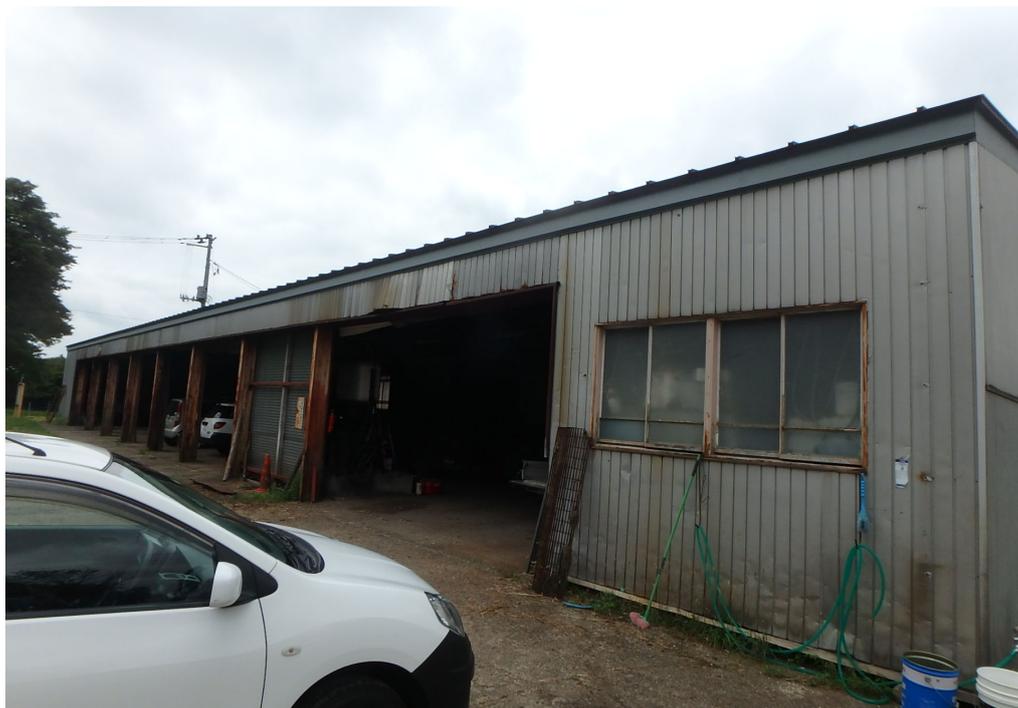
| | 岩出山牧場 | 農機具格納庫 | | |

| 番号 | 調査項目 | 調査結果(該当箇所○印) | | | | 備考 |
|---|---|--|---|---|---|---|
| (13) | | 金属系パネル(帳壁を含む。)の劣化及び損傷の状況、及び雨漏れの状況 | | ○ | | 角波トタン発錆、破損<br>シャッターレール破損 |
| (15) | 窓サッシ等 | サッシ等の劣化及び損傷の状況、及び雨漏れの状況 | | | ○ | 窓サッシ パテ劣化 |

| 番号 | 調査項目 | | 調査結果（該当箇所○印） | | | | 備考 | |
|---|---|---|--|---|---|---|---|---|
| (9) | | | 鉄骨造の壁の室内に面する部分の躯体の劣化及び損傷の状況 | | | ○ | | 柱脚部 腐食 |
