個別施設計画様式

施設名称	仙台保健福祉事務所黒川支所 (塩釜保健所黒川支所)	所管所属名称	保健福祉総務課
------	------------------------------	--------	---------

仙台保健福祉事務所黒川支所 中長期保全計画表

県有建築物保全点検調査結果票（準用版）

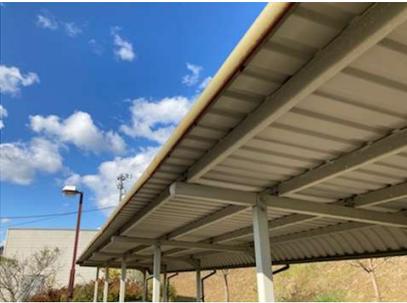
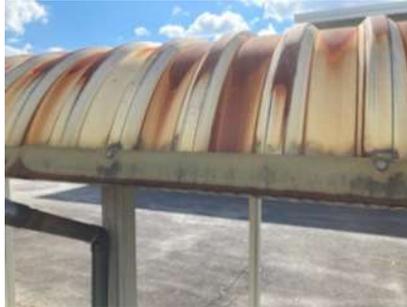
1	調査項目: 3 屋上及び屋根 (5)屋上周り, (7)屋根	<ul style="list-style-type: none"> ・排水溝の劣化及び損傷の状況 ・屋根の劣化及び損傷の状況並びに雨漏れの状況

特記事項 <ul style="list-style-type: none"> ・屋根部分が全体的に錆びている。 ・排水溝に、落ち葉や土が詰まっている。

結果 <p style="text-align: center;"> <input type="checkbox"/>支障なし <input checked="" type="checkbox"/>要注意 <input type="checkbox"/>要是正 </p>
